ZONNEBOILER 8: 25 JAAR DIENST

Een Brussels project onder de loep

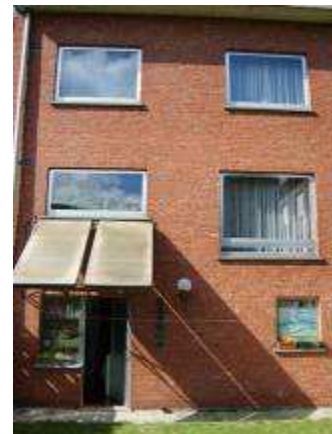
De 2 vlakke collectoren tegen de gevel (zonnewering) aan de tuinkant zijn bekleed met polycarbonaat, dat in de loop der jaren lichtjes is verweerd (zie figuur 1).

Figuur 1 . oude collectoren

Ook al zijn de moderne installaties gebaseerd op dezelfde natuurkundige principes, de materialen die worden gebruikt voor de productie van de collectoren en het opslagvat zijn sterk geëvolueerd. Zo wordt vandaag "zonneglas" gebruikt, dat stabiel en duurzamer is dan polycarbonaat. Dit "zonneglas" is:

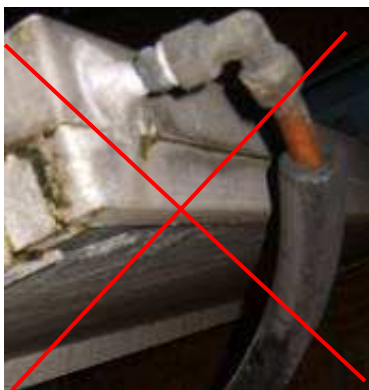
Ook de isolatie van het primaire circuit is verouderd en voldoet niet langer aan de eisen op het vlak van kwaliteit en goede praktijken die vandaag gelden. Tegenwoordig moeten alle leidingen (binnen én buiten) geïsoleerd zijn, zowel aan de kniestukken als aan de kleppen of andere onderbrekende elementen tussen de leidingen (zie figuur 2, 3, 4). Het isolatiemateriaal moet bestand zijn tegen hoge temperaturen (HT), UV-stralen en beschadiging door vogels.

Figuur 2. geen isolatie van kniestuk

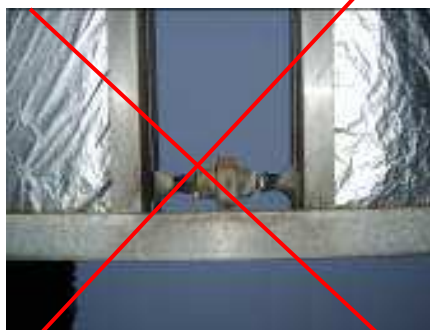
Figuur 3. geen isolatie van verbindingen tussen collectoren

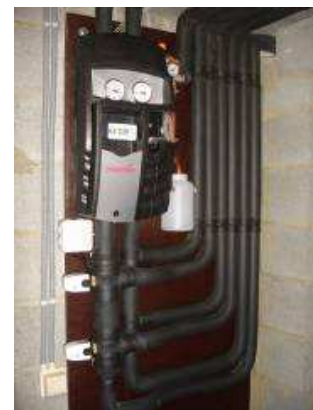
Figuur 4. perfect doorlopende isolatie volgens de huidige normen ; de leidingen zijn onzichtbaar

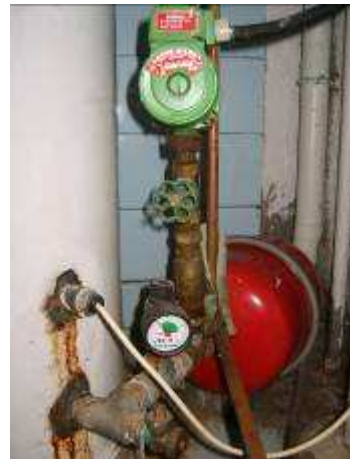
De bestaande installatie werd niet echt opgevolgd. Alleen het antivriesmiddel werd twee keer vervangen. De corrosie van het vat, dat niet werd onderhouden, tekende dan ook het doodvonnis van het systeem (figuur 5).

Figuur 5. corrosie van het vat

Toch is het jammer dat de bestaande installatie niet onderhouden is geweest, aangezien dat de voornaamste oorzaak is van de slechte staat waarin ze zich bevindt.

Op dit moment wordt een inspectiebezoek om de twee jaar aanbevolen, om na te gaan of de installaties wel goed werken en om te garanderen dat ze lang meegaan.

Wat de uitrustingen betreft, raden we aan te kiezen voor circulatiepompen met een variabele snelheid, die minder elektriciteit verbruiken, en voor een beter geïsoleerd opslagvat.
