Description générale

Localisation	Le périmètre qui a fait l'objet d'une demande d'étude a été étendu à la totalité de la rue de la Brasserie sur le territoire de la Commune d'Ixelles. Cette voirie se situe entre l'avenue de la Couronne et la place E. Flagey, s'étend une longueur approximative de 450 mètres et sur une largeur de 50 mètres prenant en compte le premier front bâti de part et d'autre de la rue.
Affectation	La rue de la Brasserie est essentiellement bordée du côté pair par des zones d'habitations de très faible mixité et du côté impair par des zones de faible mixité. Quelques petits commerces de quartier se concentrent au rez-de-chaussée des immeubles situés aux angles des rues, ainsi qu'une station-service, à proximité de la place Flagey, à l'angle de la chaussée de Boondaël. En terme de perspective de développement, le PRAS confirme la situation existante et des zones d'habitations sont prévues de part et d'autre de la rue. La partie de la rue comprise entre la rue de la Levure et l'avenue de la Couronne est couverte d'une ZICHE.

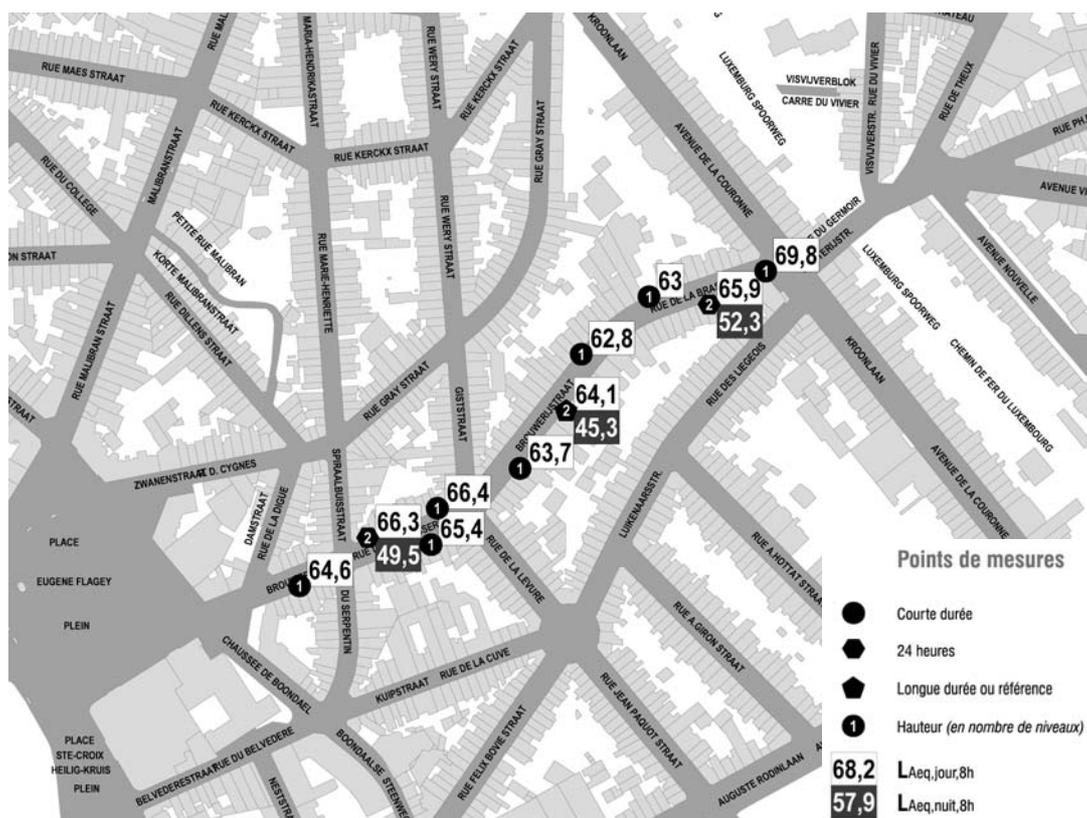
Pour les points de mesure fixes, l'indice L_{DEN} (indice moyen pour les jours de semaine) est de 65,4 dB(A) pour le point 24H/1, de 65,2 dB(A) pour le point 24H/2 et de 62,7 dB(A) pour le point LD.
