# CHAUSSEE DE LOUVAIN A SCHAERBEEK, BRUXELLES ET SAINT-JOSSE-TEN-NOODE (ENTRE MADOU ET DAILLY)

## Description générale

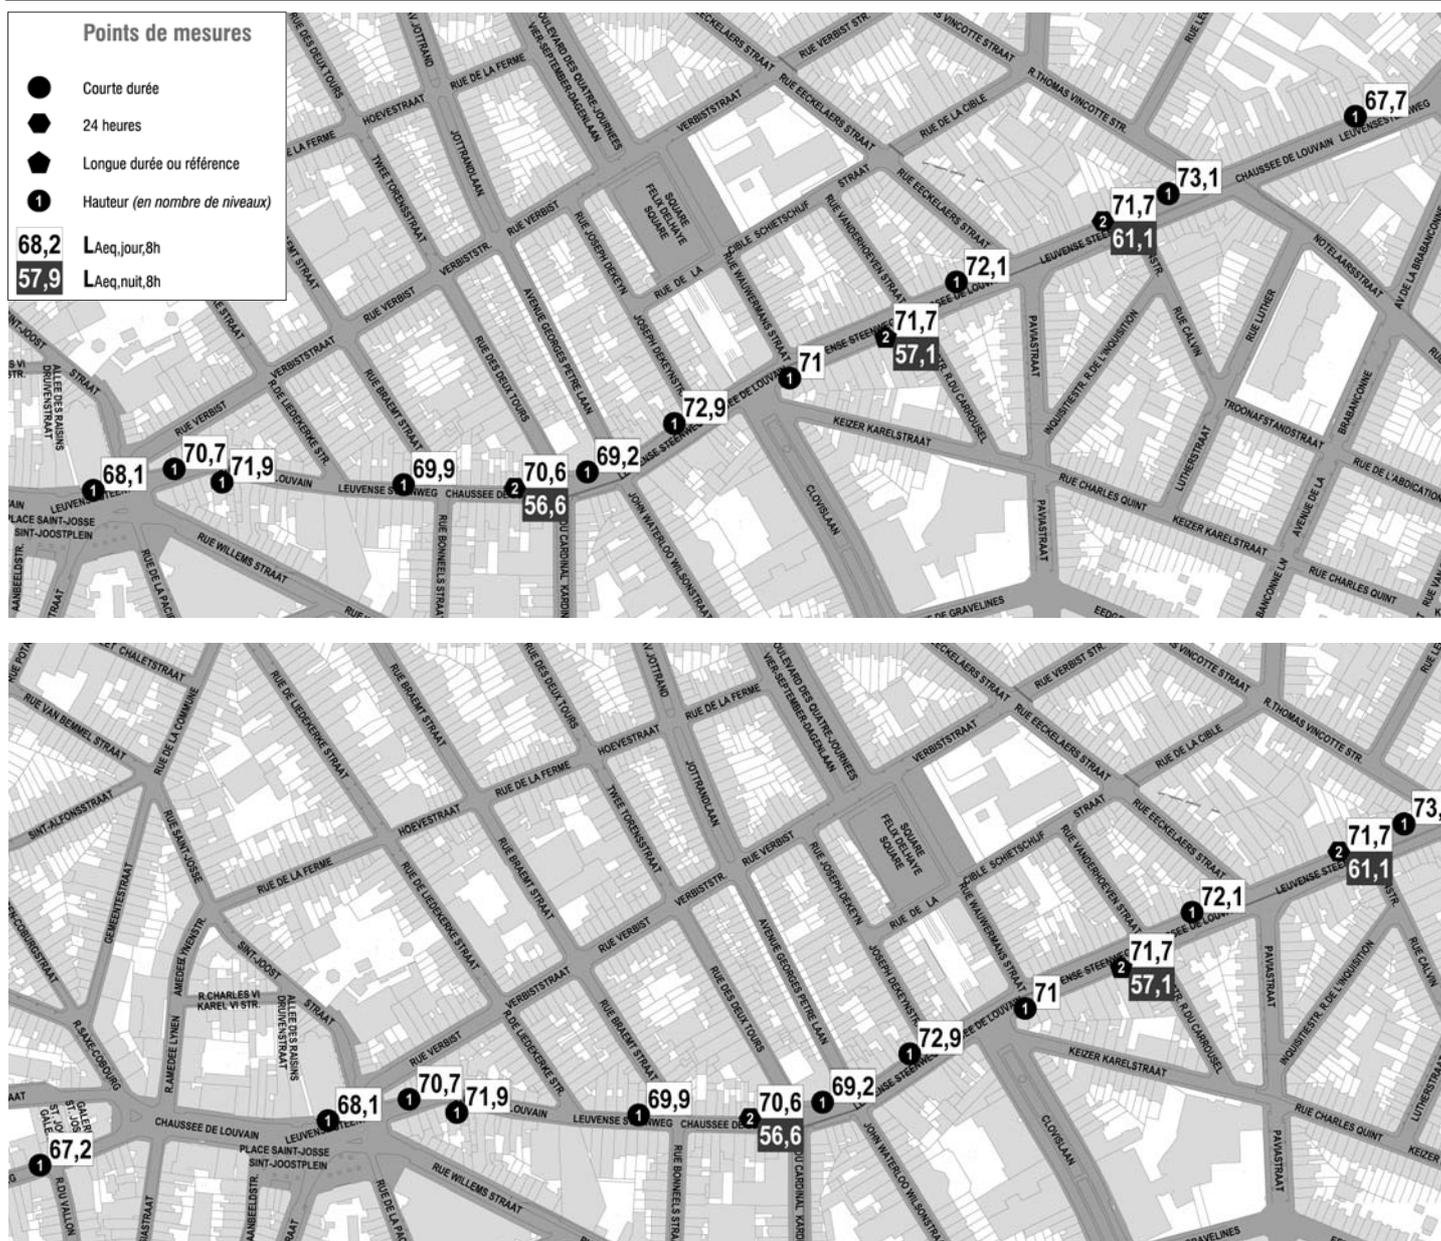
<b>Constatations</b>	Pour les points de mesure fixes, l'indice $L_{DEN}$ (indice moyen pour les jours de semaine) est de 72,3 dB(A) pour le point 24H/1, de 69,5 dB(A) pour le point 24H/2 et de 71,2 dB(A) pour le point LD.
----------------------	--

- Le seuil d'intervention (65 dB(A) jour) est largement dépassé sur toute la longueur de la chaussée de Louvain entre la place Dailly et la place Madou.
- Sur les 14 points de mesure, 9 dépassent même les 70dB(A) jour, au 1<sup>er</sup> étage et même au rez-de-chaussée des immeubles de logements, dans le tronçon entre la place Dailly et la place de Saint-Josse.

La nuit, l'indice  $L_{Aeq,nuit,8h}$  est respectivement de 61,1 et de 56,6 dB(A) pour les points de mesure 24H/1 et 24H/2 et de 57,1 dB(A) pour le point de mesure LD, soit des niveaux supérieurs au seuil de gêne (45 dB(A) nuit). Dans la partie supérieure de la chaussée (point 24H/1) le seuil d'intervention (60dB(A) nuit) est donc également dépassé.
