LE POINT SUR L'AMIANTE

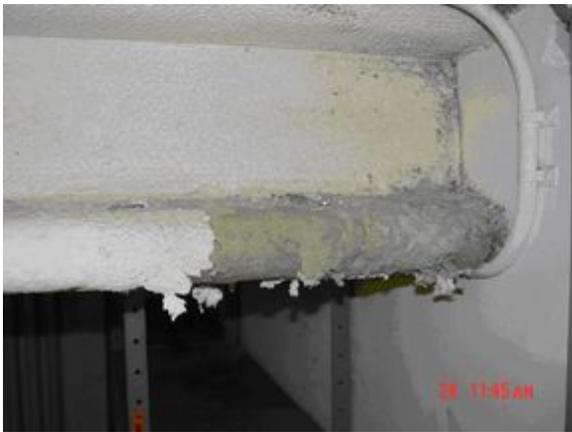
Flocage d'amosite (gris) avec sa couche extérieure d'encapsulation (peinture épaisse) sur une poutre métallique en forme de « I ». On remarquera la surface extérieure plissée.

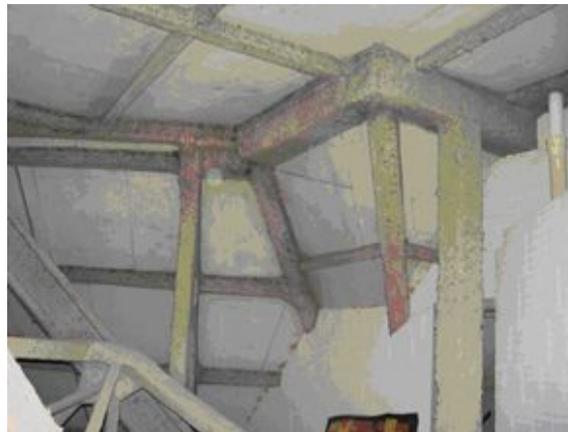
Flocage d'amosite (non encapsulé) sur des poutres métalliques et plaques d'isolation intérieure de type « Pical ».

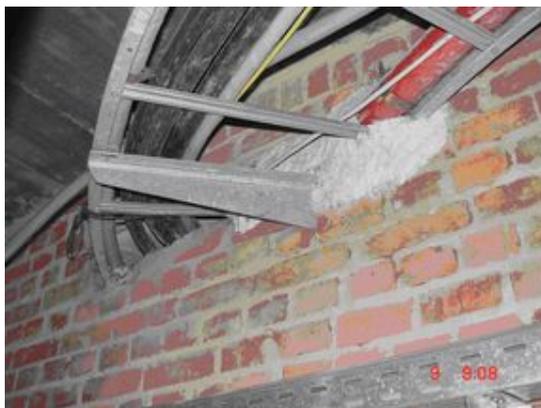
Bourre d'amiante là où des câbles électriques traversent un mur.

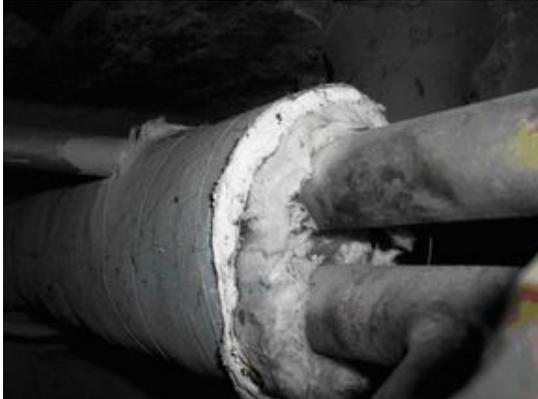
Calorifuge : les fibres d'amiante se trouvent dans la fine couche de plâtre périphérique

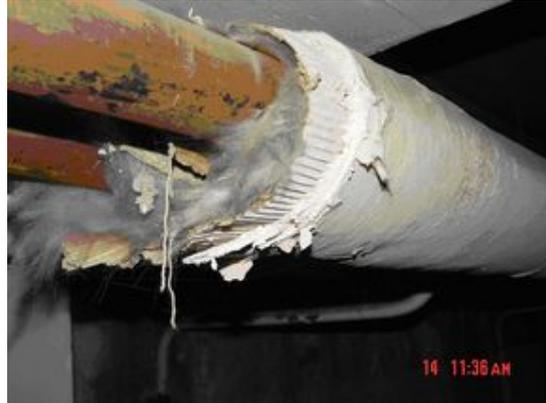
Calorifuge : les fibres d'amiante sont localisées dans la couche de plâtre extérieure

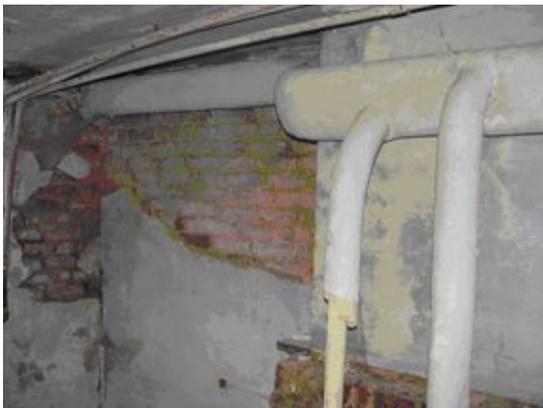
Vieux calorifuge monocouche en terre à diatomées chargée en fibres d'amiante

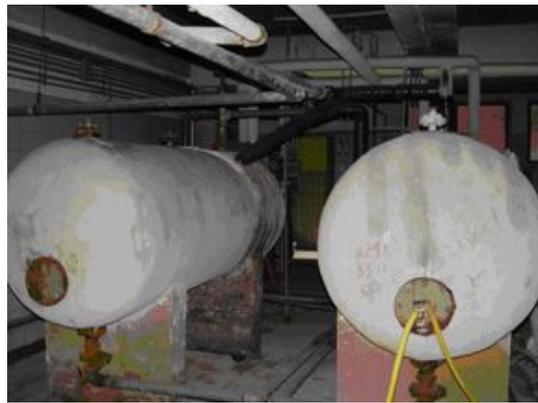
Réserves d'eau chaude enrobées de plâtre amianté

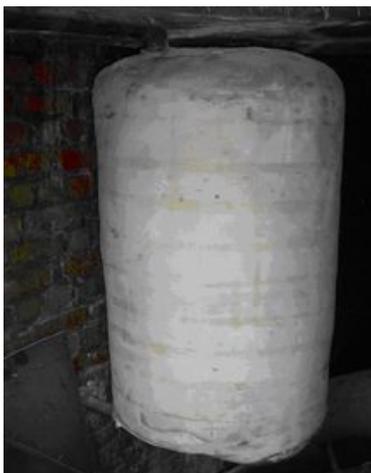
Vase d'exposition calorifugé avec du plâtre amianté

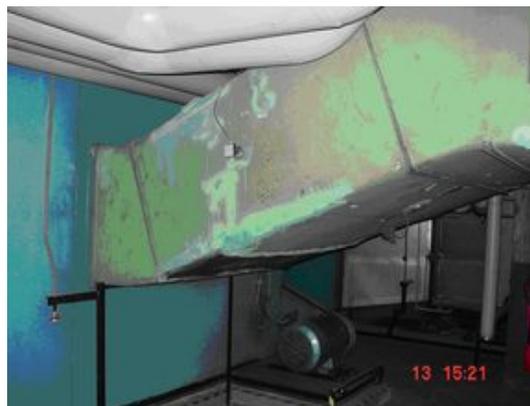
Gaine de ventilation métallique calorifugée avec du plâtre amianté

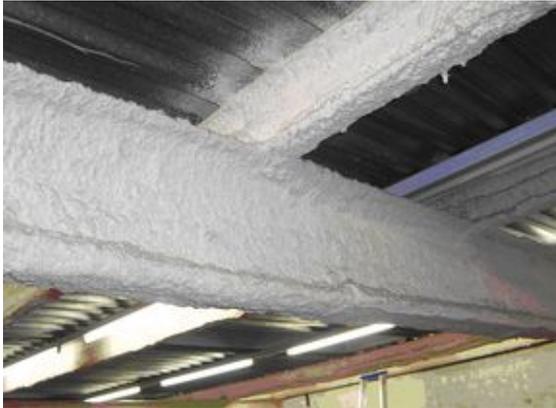
Plâtre dur amianté projeté sur des poutres métalliques de structure.

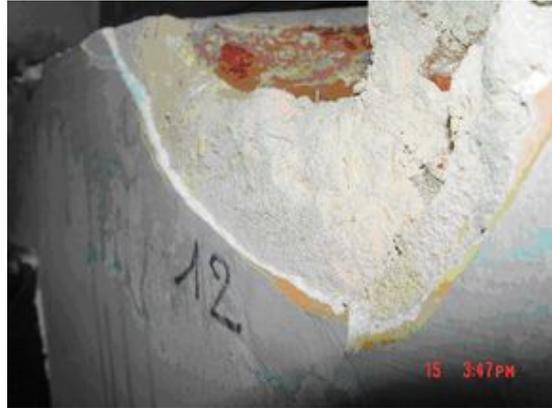
Fine couche de finition murale en plâtre contenant des fibres d'amiante

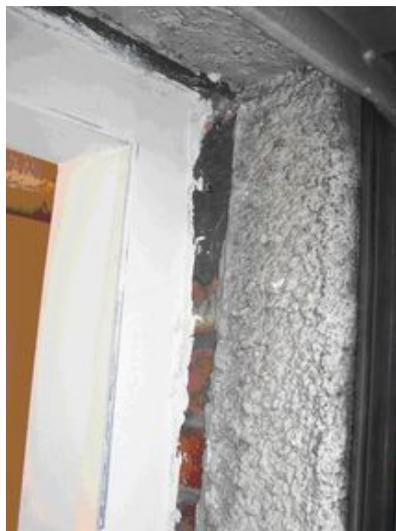
Crépi mural extérieur amianté

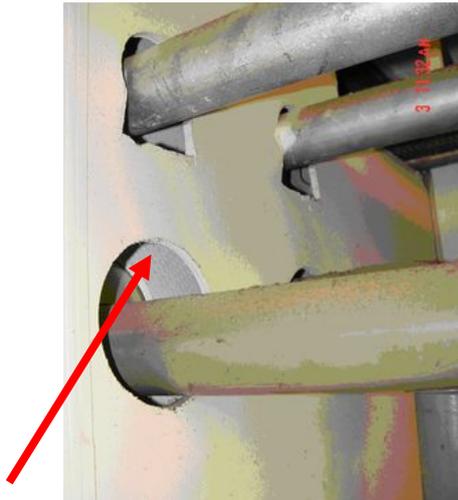
Cloison constituée de plaques blanchâtres à grisâtres de type « Pical » : le gaufrage de la face intérieure est caractéristique

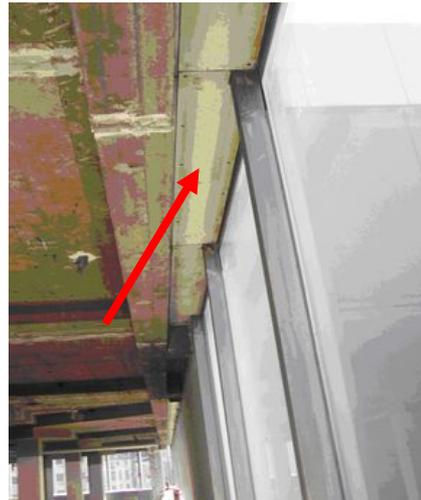
Plaques de type « Pical » pare-flammes fermant l'espace entre la dalle en béton et la façade (photo dans un immeuble de bureaux)

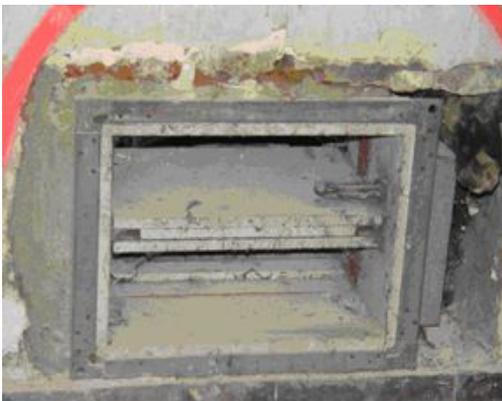
Clapet coupe-feu bardé intérieurement de plaques de type « Pical ». La lame de fermeture est elle-même constituée de plaques de type « Pical »

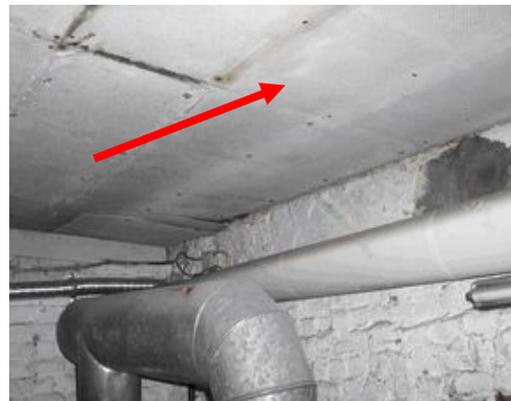
Plaques de faux-plafond Rf de type « Pical » dans une chaufferie (gaufrage caractéristique)

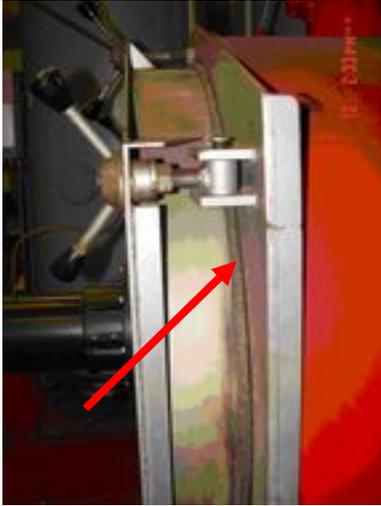
Corde sur la porte d'une chaudière

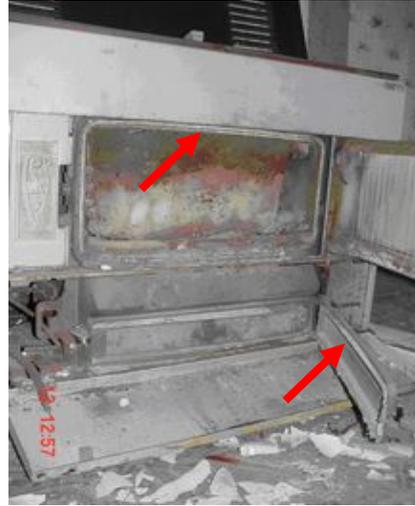
Cordes sur le cadre de la porte d'un poêle et sur la porte du tiroir à suie

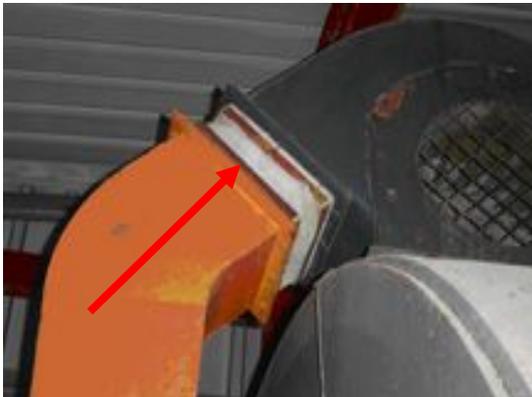
Soufflet anti-vibratoire à la jonction entre gaine de ventilation et moteur

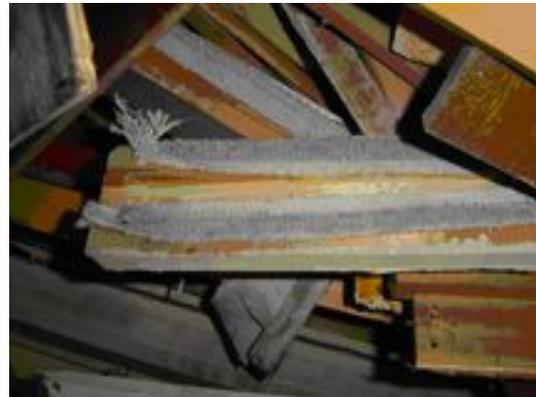
Rubans à l'arrière de chambranles de porte

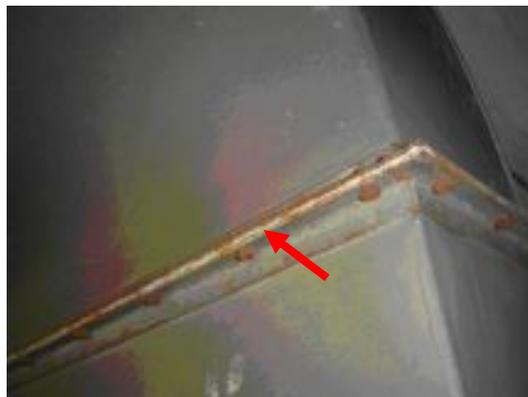
Cordelette au niveau de la bride entre deux éléments de gaine de ventilation

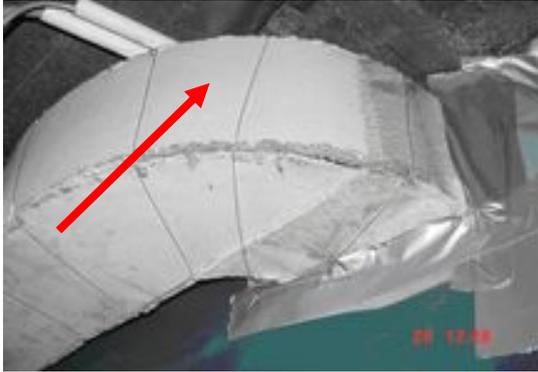
Carton amianté (légèrement plissé) autour d'une gaine de ventilation

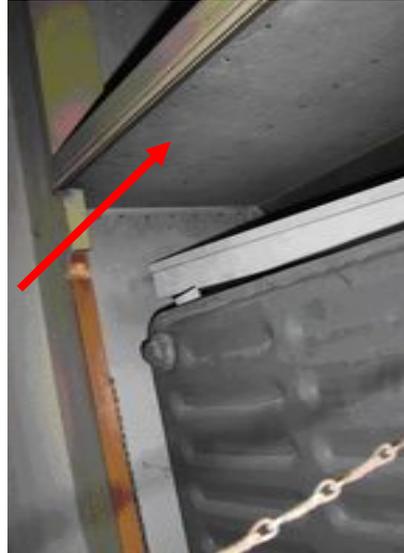
Carton d'amiante (surface légèrement plissée) dans un habillage autour d'un radiateur

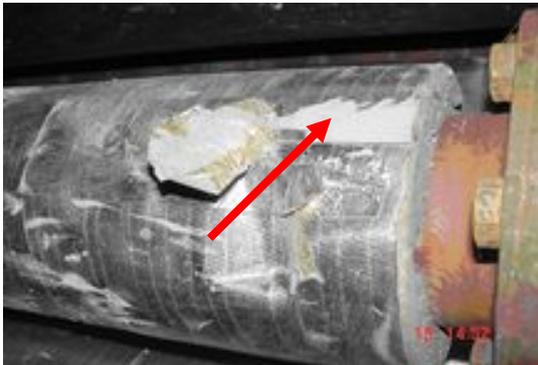
Carton amianté entre deux feuilles d'aluminium, autour de l'isolation de conduites de chauffage

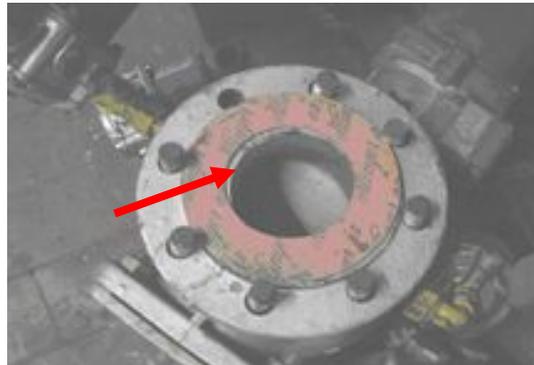
Joint amianté de type « Klingérit » entre les brides de conduites de chauffage

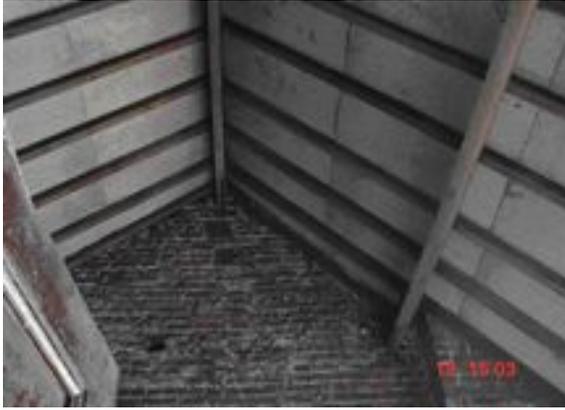
Fines plaques de sous-toiture de type « Menuiserite » (ici rosâtre, mais souvent jaunâtre)

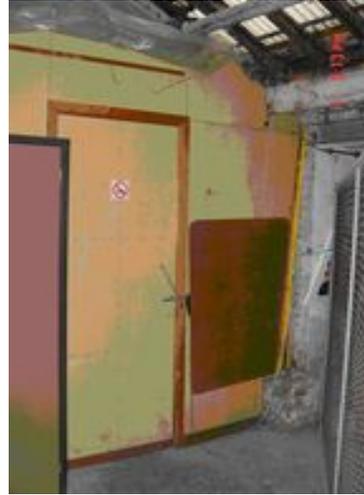
Cloison constituée par de fines plaques jaunâtres de type « Menuiserite »

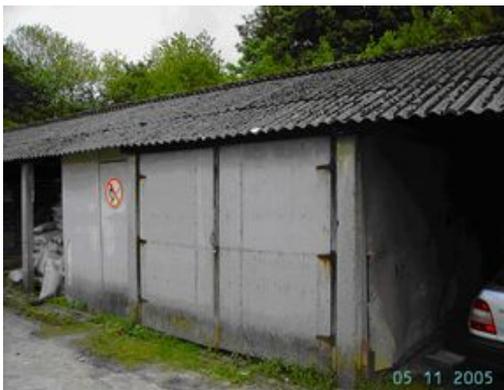
Double porte et parois en amiante-ciment d'un local de stockage. La toiture est constituée de plaques ondulées en amiante-ciment

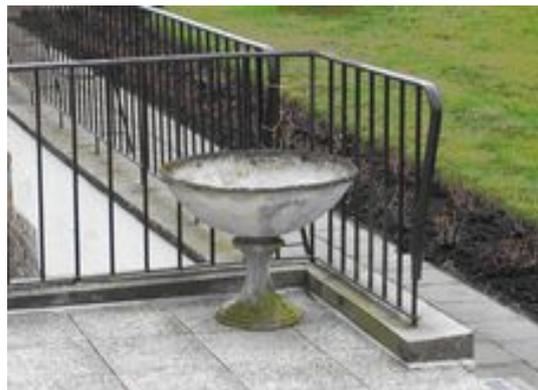
Vasque en amiante-ciment

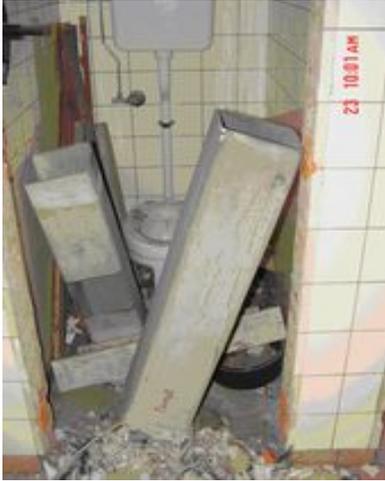
*Gaines d'aération en amiante-ciment
(dans des sanitaires)*

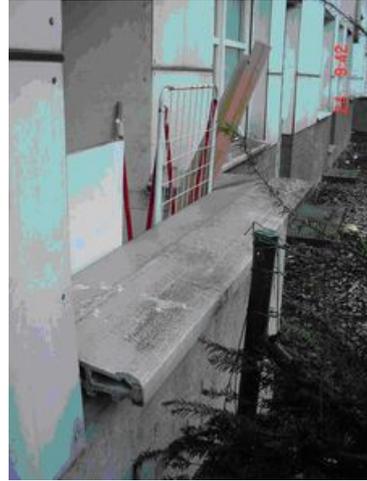
*Couvre mur en amiante-ciment
(structure alvéolaire) et plaques de
façade en amiante-ciment de type
« Glasal » (couche de finition
blanche extérieure)*

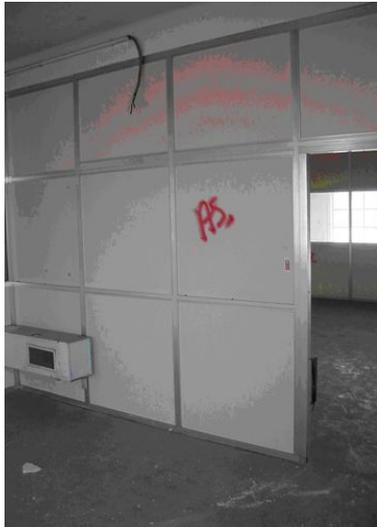
*Plaques « Glasal » ou « Cloisal » :
cloisons intérieures de bureau*

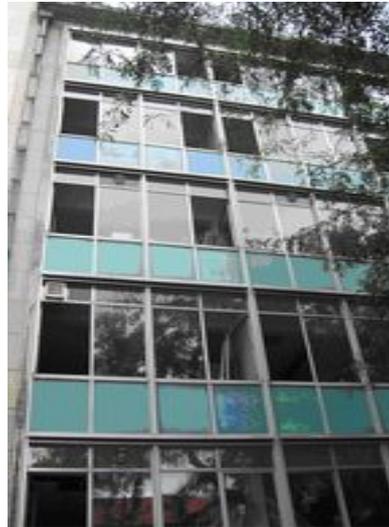
*Panneaux en amiante-ciment de
type « Glasal » en allège sur une
façade (couche de finition extérieure
bleu-vert)*

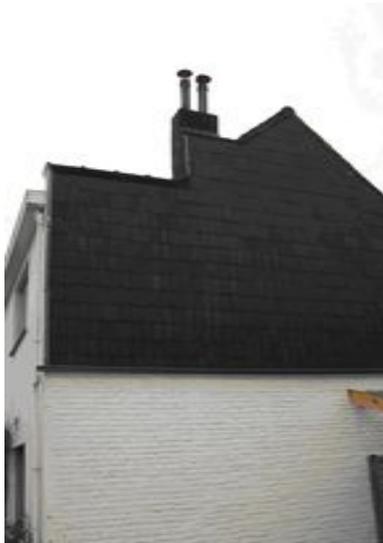
Ardoises noires en amiante-ciment sur le pignon d'une habitation et cheminées en amiante-ciment

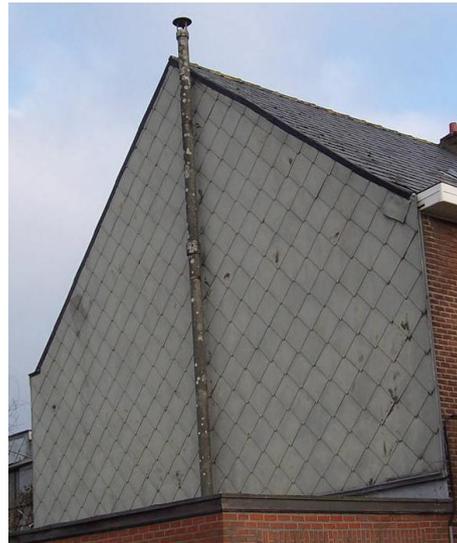
Toiture et cheminée en amiante-ciment

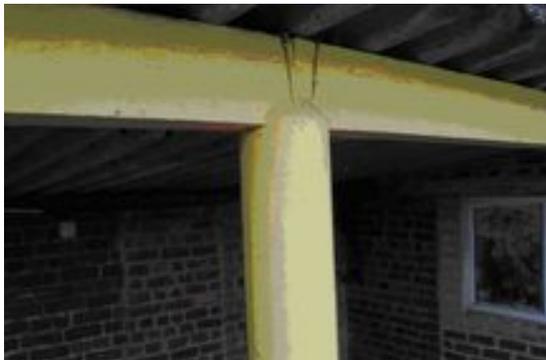
Tuyau en amiante-ciment utilisé comme coffrage perdu pour constituer le pilier de soutien d'un préau. Le gaufrage extérieur est caractéristique.

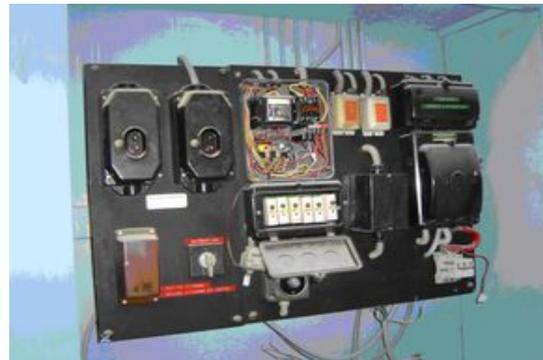
Plaque noire support électrique (des tablettes de fenêtre, des seuils de porte, des plinthes peuvent être faits la même matière)

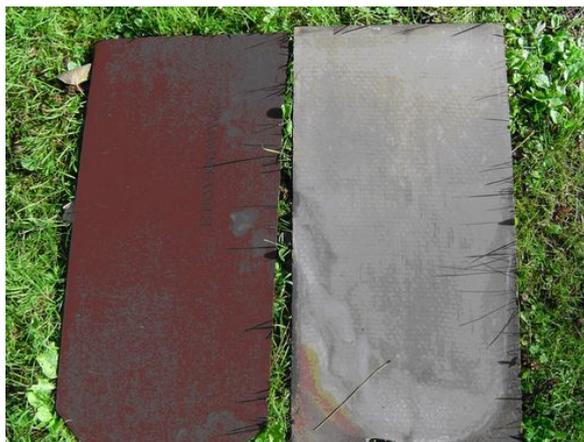
À droite une ardoise en amiante-ciment (empreinte gaufrée) et à gauche une ardoise sans amiante (mention « NT »)

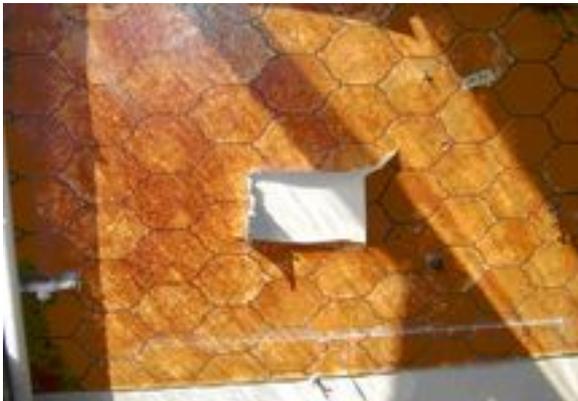
Balatum au motif assez caractéristique, dont la sous-couche cartonnée contient des fibres d'amiante faiblement liées

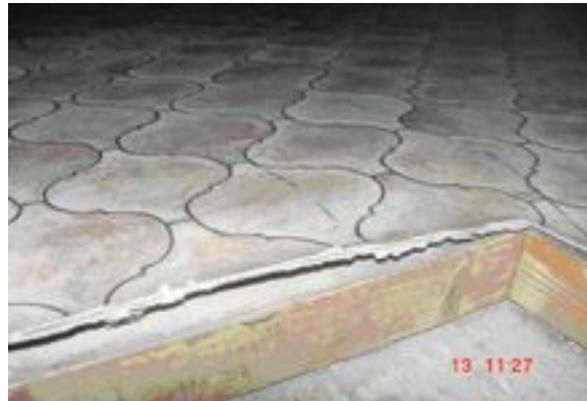
Balatum au motif assez caractéristique, dont la sous-couche cartonnée contient des fibres d'amiante faiblement liées

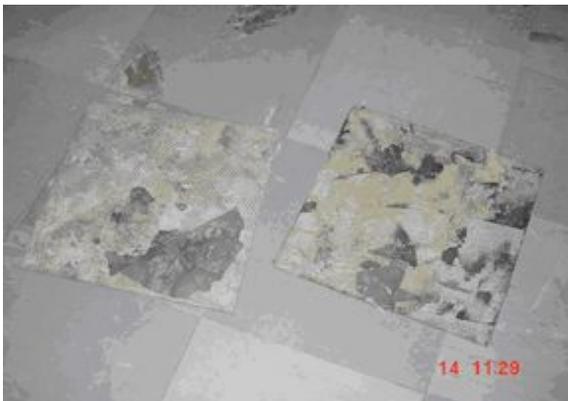
Dalles vinyles bicolores et résidus de colle noire au dos de celles-ci

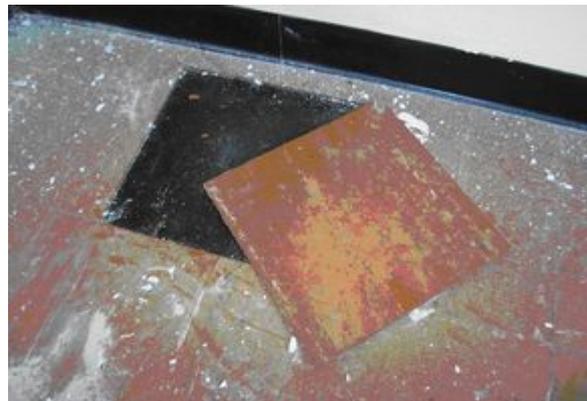
Dalles vinyles « flammées » fixées par de la colle noire amiantée sur le sol (les dalles sont plus souvent verdâtres)

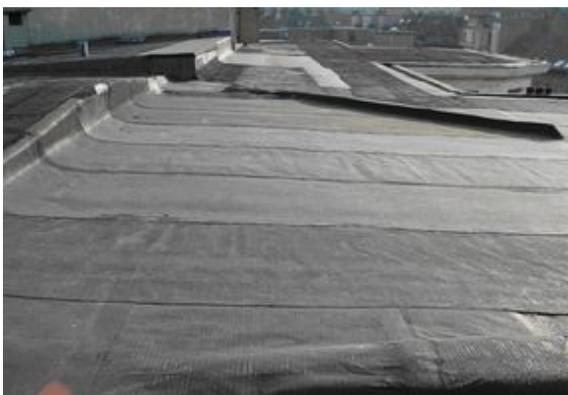
Certaines membranes d'étanchéité de toiture (« Roofing ») peuvent contenir des fibres d'amiante

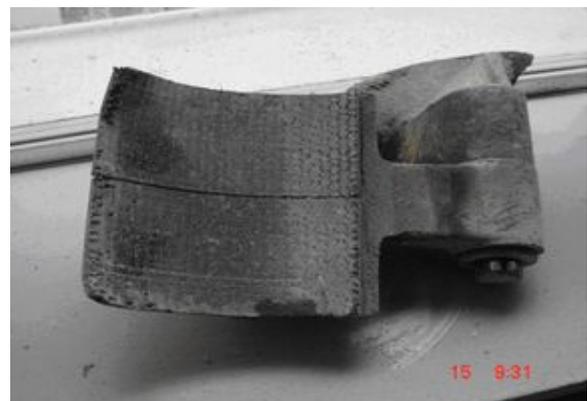
Patin de frein d'ascenseur

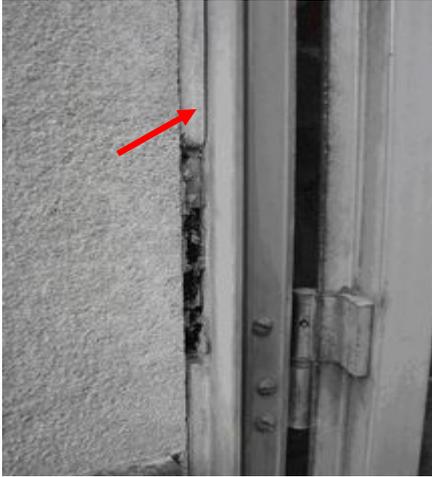
*Mastic vitrier amianté pour l'étanchéité
autour d'un châssis de fenêtre*

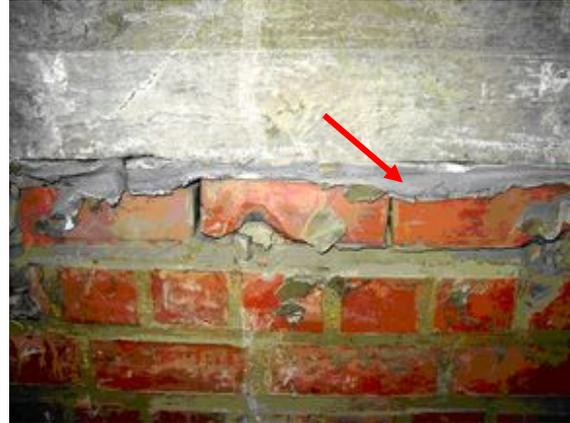
*Joint de dilatation en mousse contenant des fibres
d'amiante bleu (à la rencontre entre le haut d'un mur
et le plafond en béton)*
