CARTE DES SURFACES IMPERMÉABLES DE LA
RÉGION DE BRUXELLES-CAPITALE 2022

RAPPORT

BRUXELLES ENVIRONNEMENT

Client :	Bruxelles Environnement
Auteur(s) :	Charlotte Wirion (WEO), Rowan Steele (WEO)
Approbation :	Imeshi Weerasinghe (WEO)
Statut :	Final v4.0 (Partie 1 + 2)
Date :	14 juillet 2023

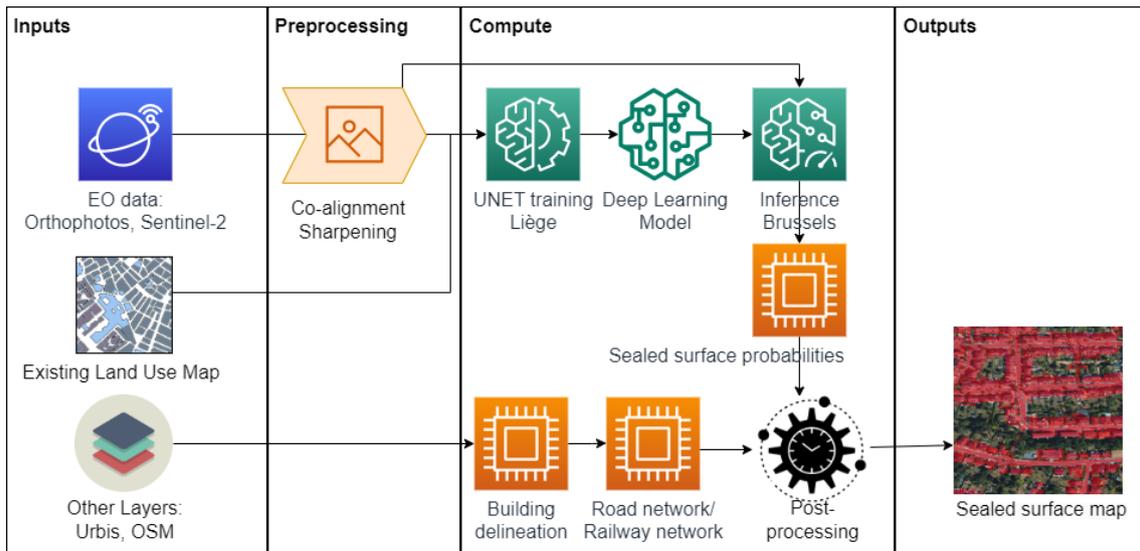
Figure 1: Méthode 1 : Sentinel-2. Sommaire de Méthodologie

Les méthodes utilisées pour les deux modèles sont présentées en Figure 1 pour Sentinel-2 et Figure 2 pour WorldView-2.

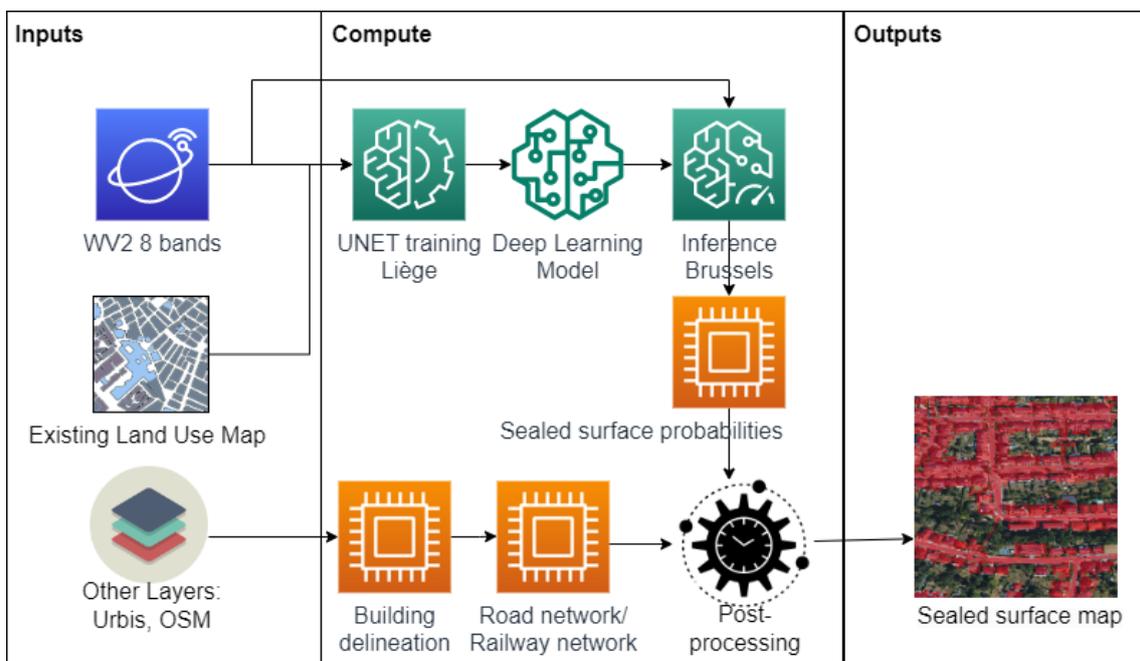
Figure 2: Méthode 2 : WorldView-2 Sommaire de Méthodologie

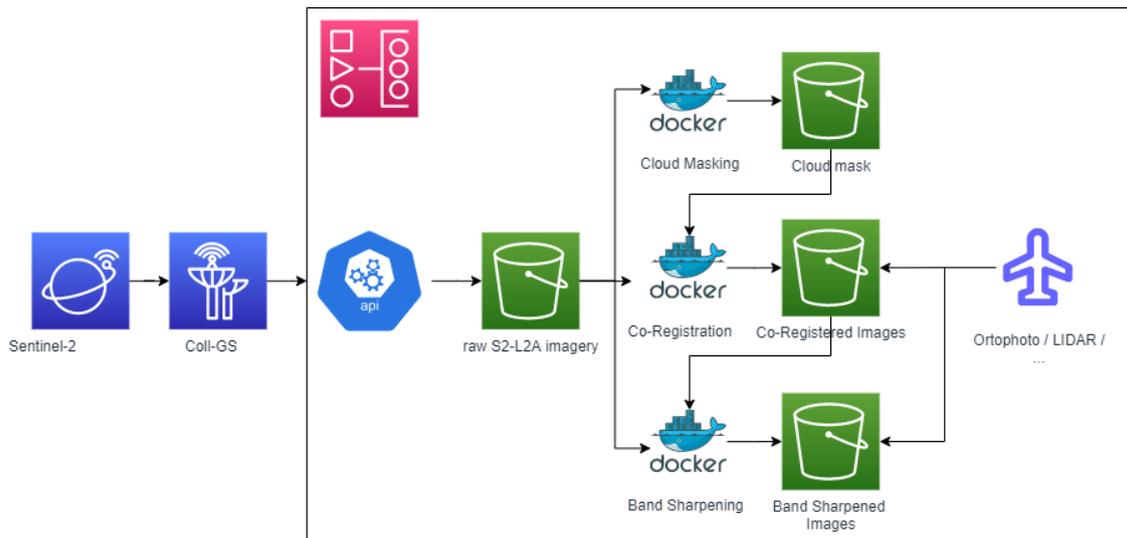
Figure 8: Prétraitement des images Sentinel-2 pour le modèle d'apprentissage profond

- la création d'un masque nuage-ombre avec cm-predict,⁵
- le co-alignement de l'orthophoto et des images Sentinel-2 et
- l'augmentation de la netteté de toutes les bandes Sentinel-2 à une résolution spatiale de 1m.

Après le masquage des nuages-ombres, nous combinons les images Sentinel-2 de la période utilisée en une seule image en utilisant la moyenne du signal par bande spectrale. L'orthophoto et l'image Sentinel-2 obtenue sont d'abord co-alignées pour s'assurer que chaque pixel est au même emplacement.

Ensuite, un régresseur de forêt aléatoire est formé avec les bandes RVB de l'orthophoto à 1m rééchantillonnées à basse résolution (10 ou 20 m) et les bandes respectives à basse résolution. Puis appliqué aux bandes basse résolution pour obtenir une représentation à 1m de résolution des données basse résolution (Wang et al., 2019). Les ombrages à haute résolution présentes dans l'orthophoto sont introduites dans les images de Sentinel-2 avec cette approche.

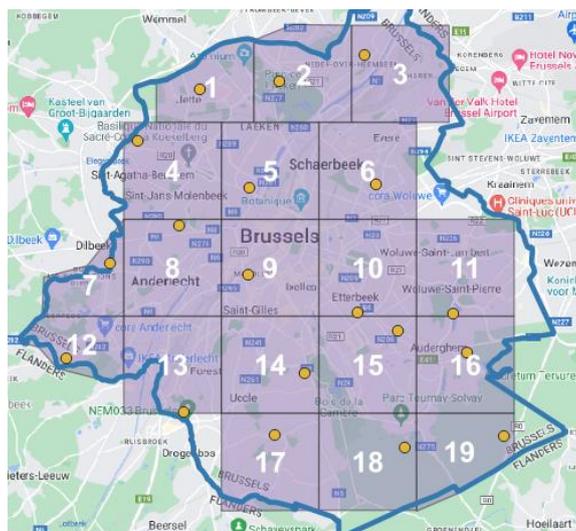
Figure 9 : Emplacement des blocs de vérifications dans chaque zone de la ville

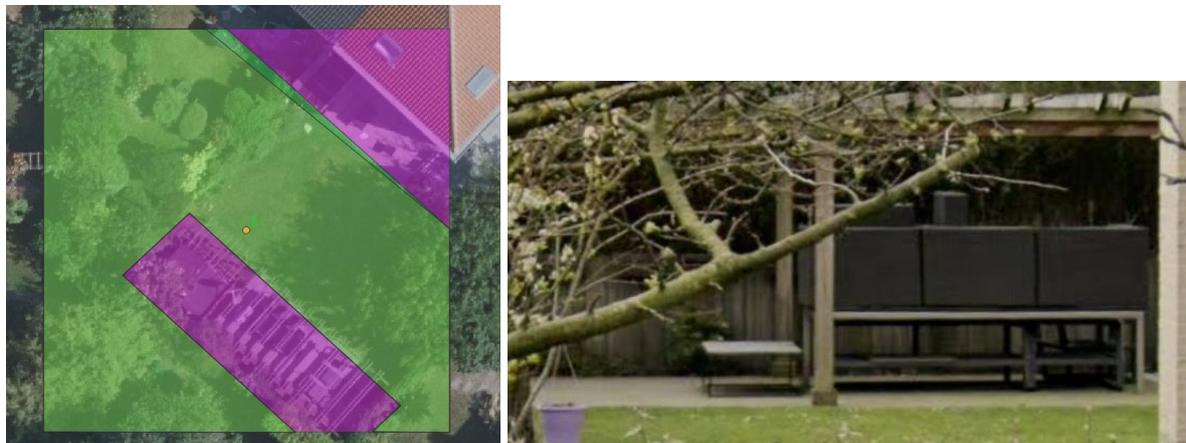
Un exemple de la classification se trouve ci-dessous, avec une image de *Google Street View* qui montre que la pergola est pavée et alors imperméable.

Figure 10: Exemple de bloc de vérification

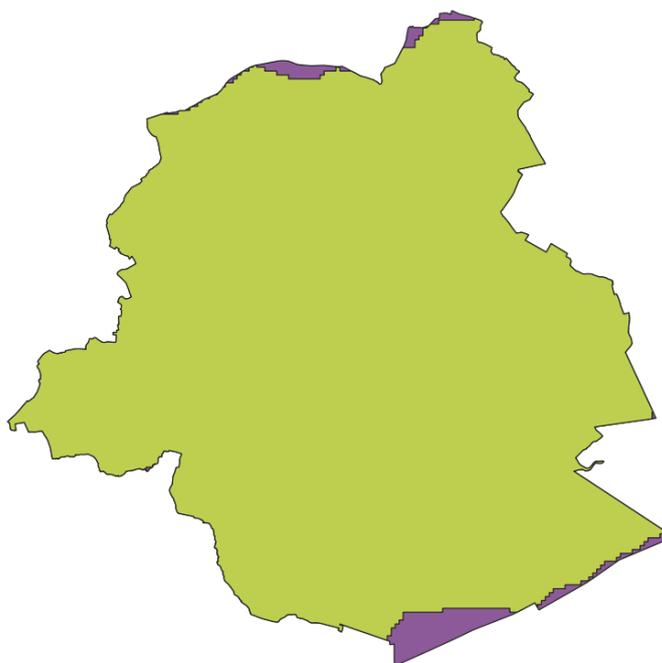
Figure 11: Violet : Partie de la Région bruxelloise non incluse dans l'étude de 2006. Vert : Portion de Bruxelles incluse dans les deux études

Malheureusement, une comparaison directe avec les résultats de 2006 n'est pas possible en raison d'une différence dans la zone d'étude. L'étude de 2006 était centrée sur les limites des bassins versants et donc de petites zones au nord et au sud de la région bruxelloise n'ont pas été cartographiées, comme le montre la figure ci-dessous. Ces zones non incluses en 2006 sont majoritairement perméables.

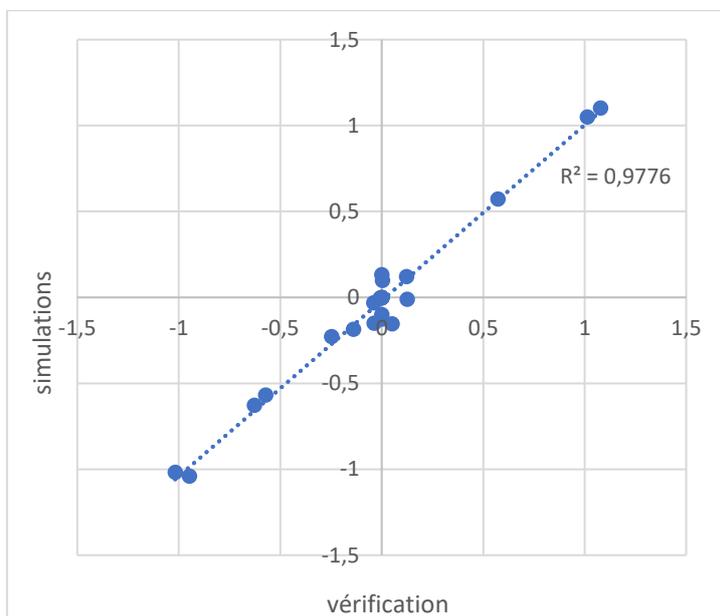
Figure 12: Corrélation entre les différences en surfaces imperméables entre 2006 et 2022 en comparant les surfaces imperméables des blocs de vérifications avec les simulations pour les blocs en 2022.

L'erreur de modélisation est estimée en comparant la différence de surfaces imperméables simulées en 2006 et 2022 pour les 25 blocs avec les différences mesurées : cette erreur est de 1,59%.

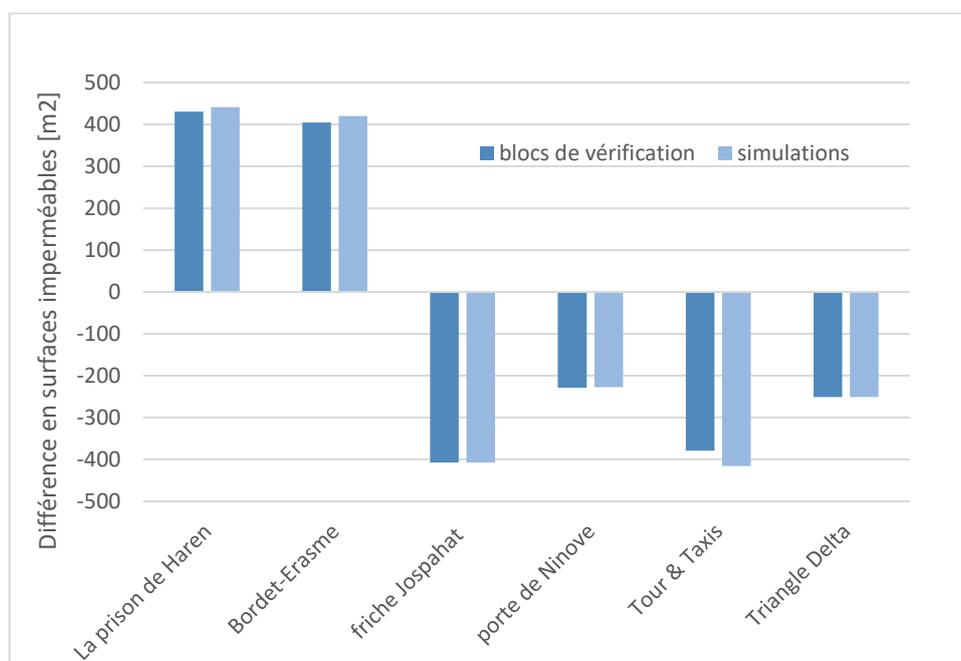
Figure 13: Comparaison des différences en surfaces imperméables [m2] mesurées dans les blocs de vérifications avec notre approche manuelle et nos simulations pour les zones d'intérêts entre 2006 et 2022.

La Figure 13 analyse spécifiquement les 6 zones de changements significatifs de perméabilité entre 2006 et 2022. Nous voyons que la différence modélisée ressemble étroitement à la différence observée sur le terrain pour les six zones d'intérêt.

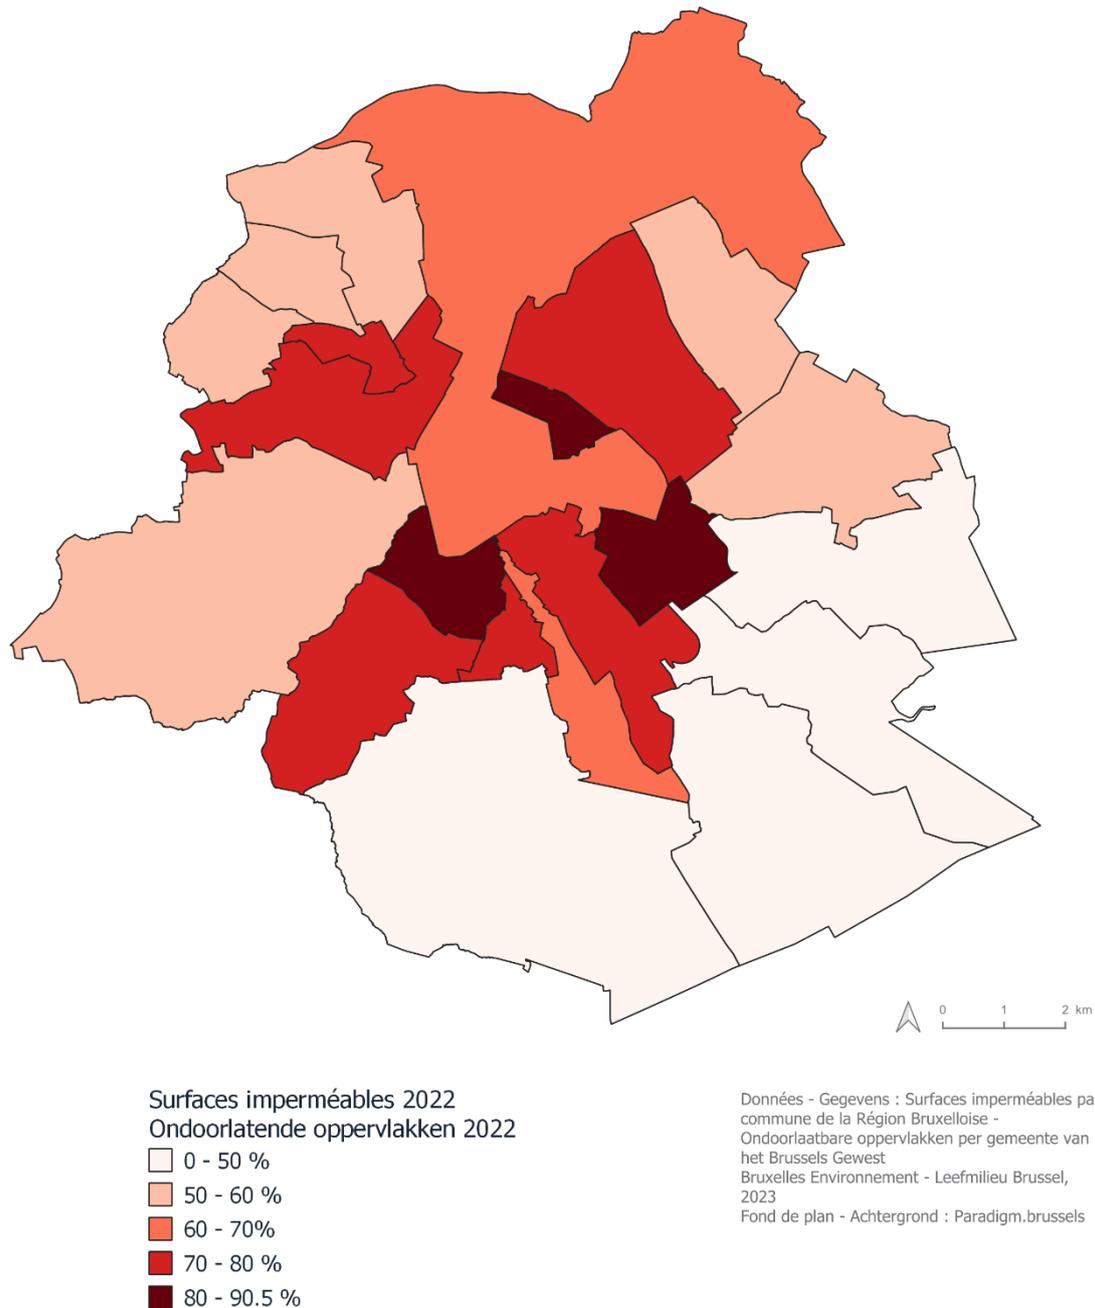
Part des surfaces imperméables par commune en 2022
Aandeel van de ondoorlatende oppervlakken per gemeente in 2022

Figure 14: Couverture imperméabilisée par commune [%]

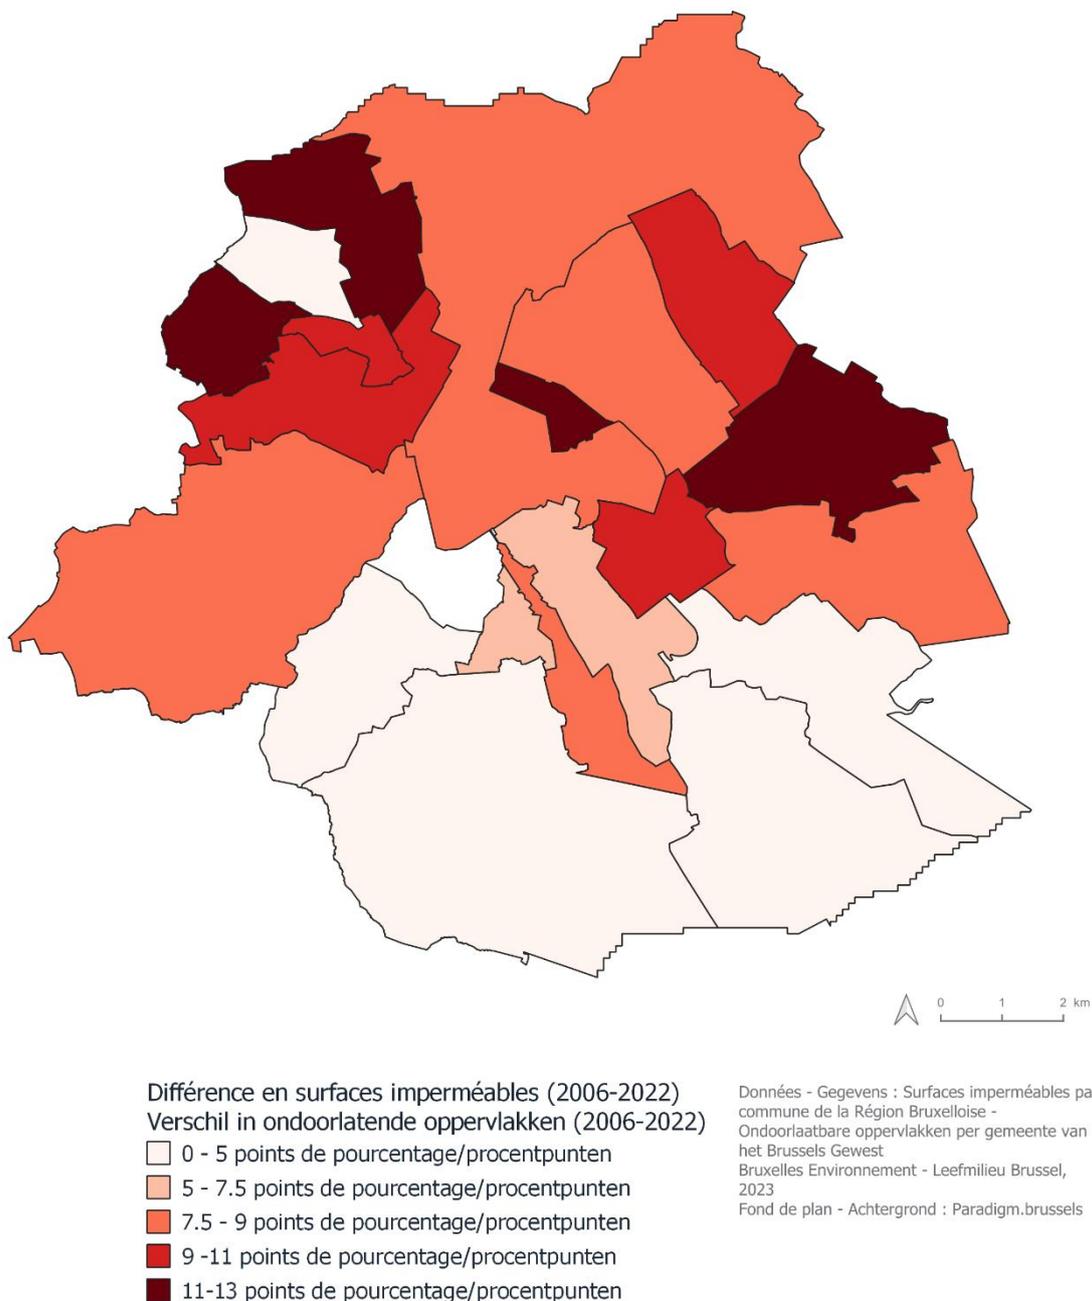
Évolution des surfaces imperméables modélisées en 2006 et en 2022, en points de pourcentage, par commune.
Evolutie van de gemodelleerde ondoorlatende oppervlakken in 2006 en 2022, in procentpunten, per gemeente.

Figure 15 : Augmentation (en points de %) entre 2006 et 2022 des surfaces imperméables, en considérant l'emprise commune aux deux études les ayant estimées respectivement. Cette emprise commune ne recouvre pas entièrement les 4 communes suivantes : Bruxelles, Uccle, Watermael-Boitsfort et Auderghem.

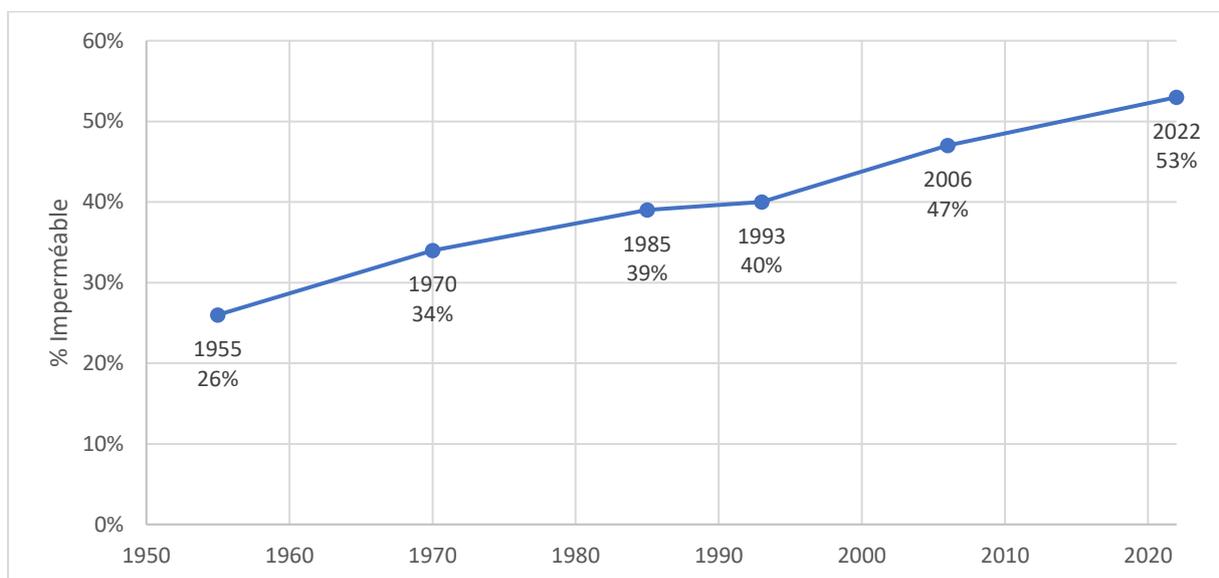
Figure 16: Surface imperméable de Bruxelles 1955 - 2022 (Source : 2022 – Modèle Sentinel-2 combiné, 1955-2006 – Vanhuysse et al. 2006) ¹²

L'étude de 2006 a estimé la surface imperméable de Bruxelles de 1955 à 2006. La Figure 16 présente l'évolution de la part des surfaces imperméables entre 1955 et 2006, telles qu'elles ont été modélisées par l'étude de 2006. Une estimation de la part des surfaces imperméables en 2022 a été rajoutée à ce graphique, sur base de l'estimation réalisée par notre étude sur la même base territoriale que celle de 2006. Tout en tenant compte des limitations méthodologiques des différentes études, la progression de la part des surfaces imperméables poursuit une tendance linéaire entre 1955 et 2022.

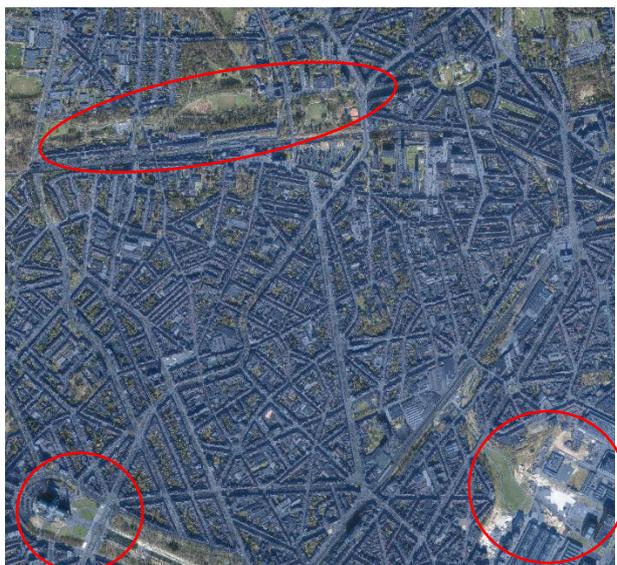
Figure 17: Illustration du modèle Sentinel-2 hiver 2022

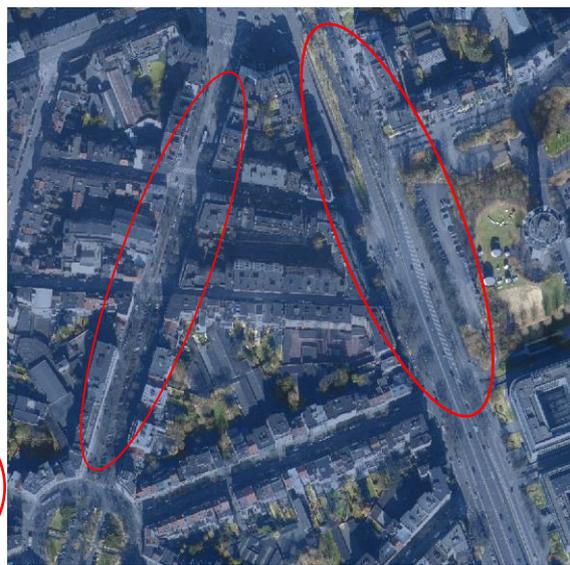
Figure 18: Routes arborées - modèle Sentinel-2 hiver 2022

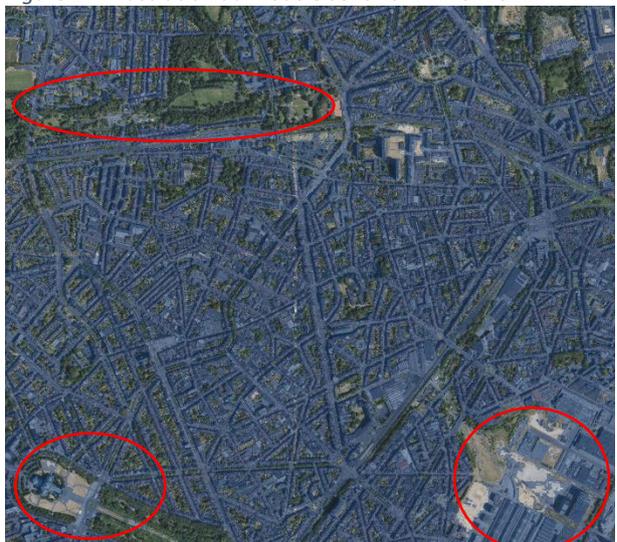
Figure 19 : Illustration du modèle Sentinel-2 été 2022

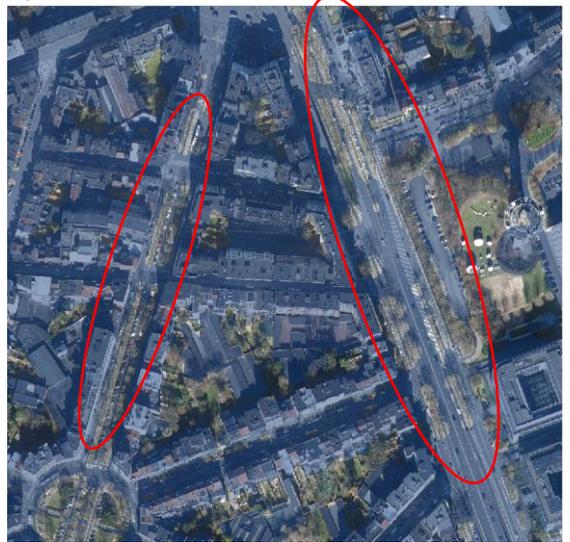
Figure 20: routes arborées - modèle Sentinel-2 été 2022

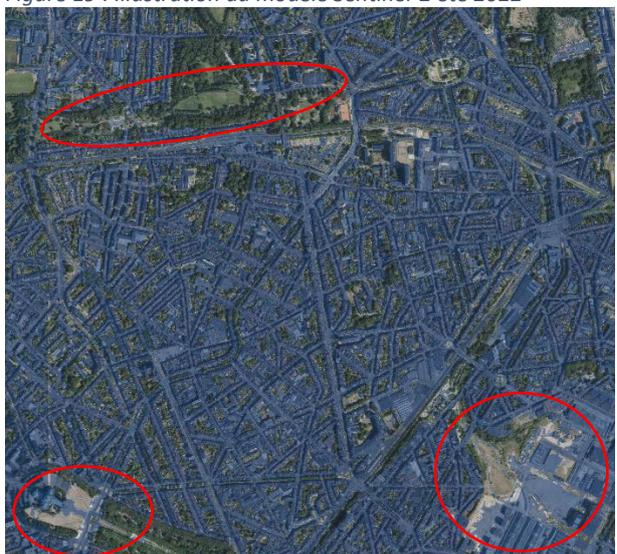
Figure 21 : Illustration du modèle WorldView-2 2022

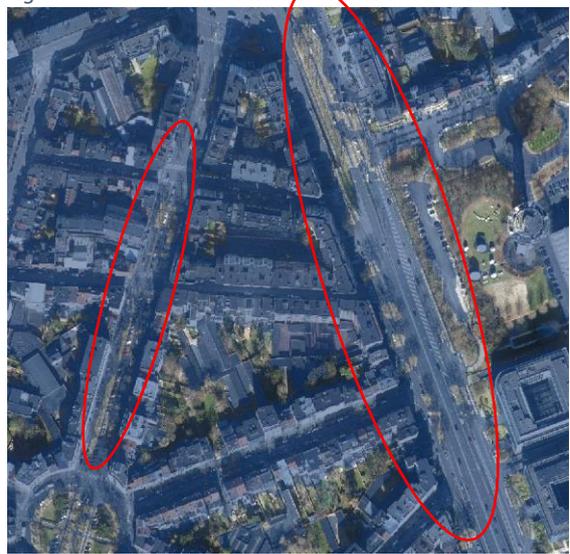
Figure 22: routes arborées - modèle WorldView-2 2022

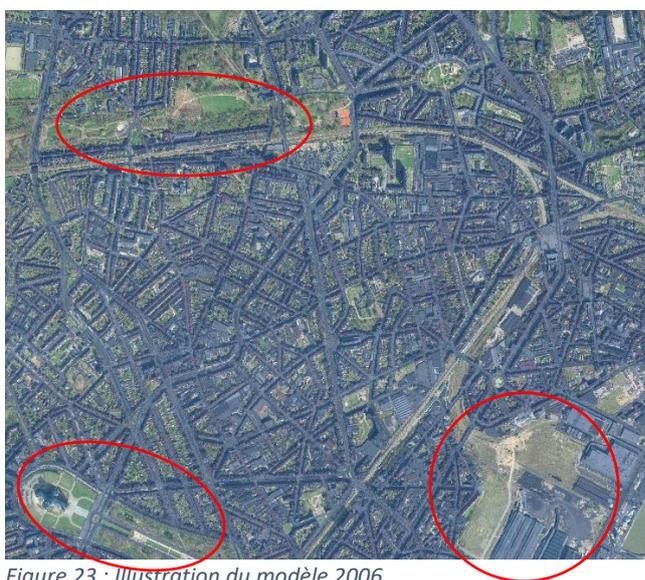
Figure 23 : Illustration du modèle 2006

La Figure 23 et la Figure 24 illustrent la comparaison avec les résultats de 2006. En 2006, comme la couche UrbIS pour les routes (UrbAdm_RoadTransportNetworks — RoadArea) est utilisée, toutes les routes selon cette couche sont classifiées comme imperméables, ignorant les zones perméables en-dessous des arbres. Pour que la comparaison entre 2006 et 2022 soit plus représentative des vrais changements et non pas des différences de méthodologie, nous ajoutons les couches UrbIS au modèle combiné de 2022 pour classer les rues et bâtiments imperméables (aux seules fins de la comparaison des résultats de 2022 par rapport à 2006 - partie 2 de l'étude). Pour la détermination du taux d'imperméabilisation en 2022 (partie 1 de l'étude), le modèle n'a pas subi ce post-traitement.

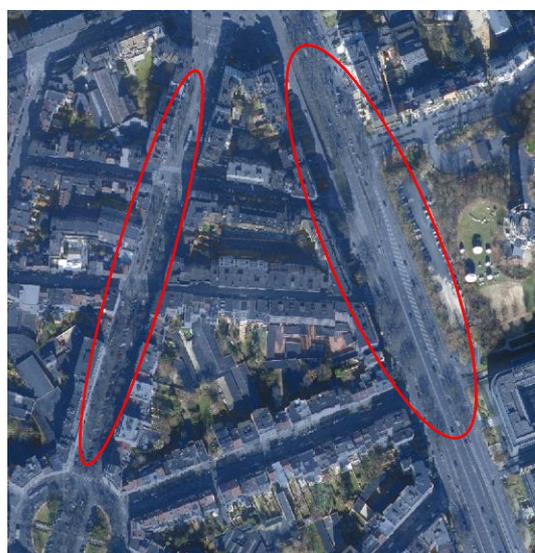
Figure 24 : Routes arborées - modèle 2006

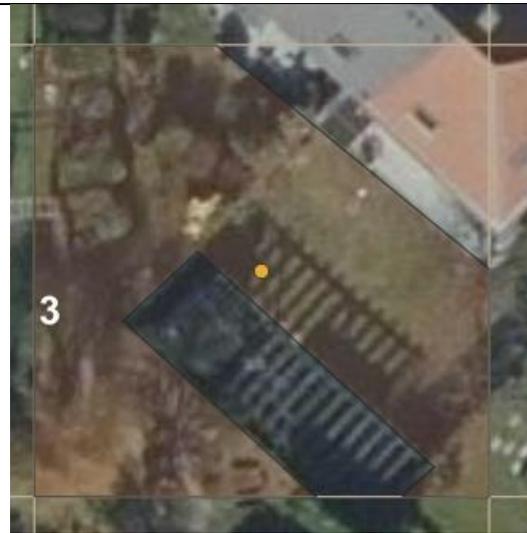
Résultat du modèle 2022 :

La maison est bien identifiée, mais la pergola n'est pas marquée comme imperméable.

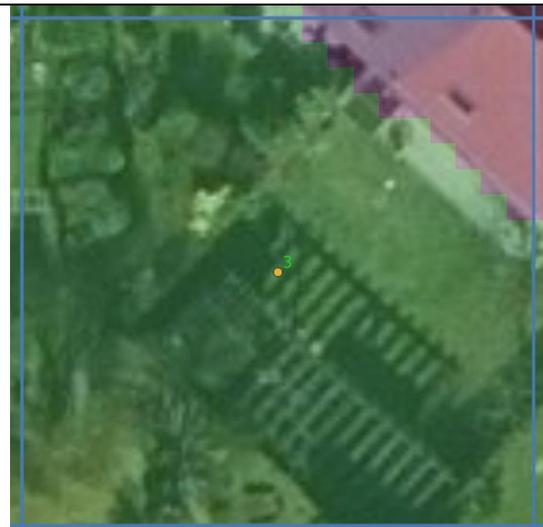
Vérification visuelle 2006 :

La pergola a été construite après 2006. Seul un petit cabanon existait. La surface restante semble être un potager (sol nu) donc est considérée comme perméable en 2006.

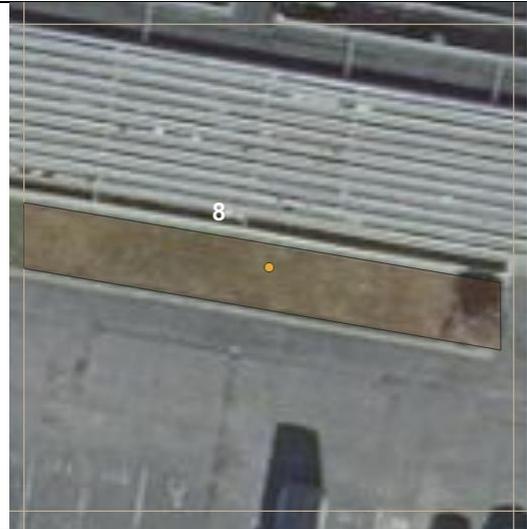
Résultat du modèle 2022 :

La surface perméable est assez bien identifiée, mais il y a quelques plantes qui ne sont pas identifiées comme perméables.

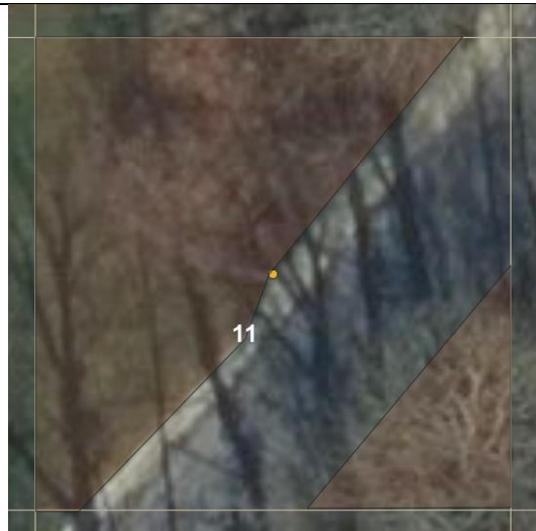
Résultat du modèle 2022 :

La rue n'est pas bien identifiée comme imperméable à cause de la couverture et de l'ombrage des arbres.

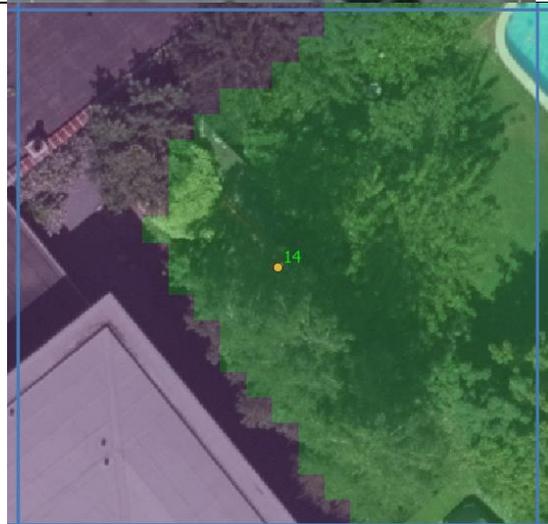
Une situation complexe avec un tout petit sentier imperméable en dessous des arbres. Le modèle est assez précis sauf ce sentier.

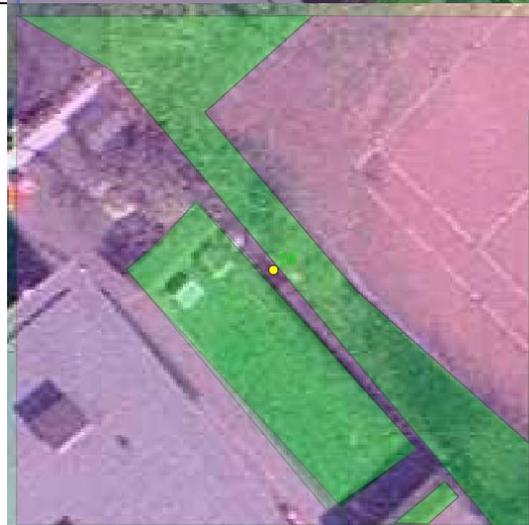
Vérification visuelle 2006 :

Grande différence entre 2006 (à gauche) et 2022 (à droite), principalement la perméabilisation du court de tennis.

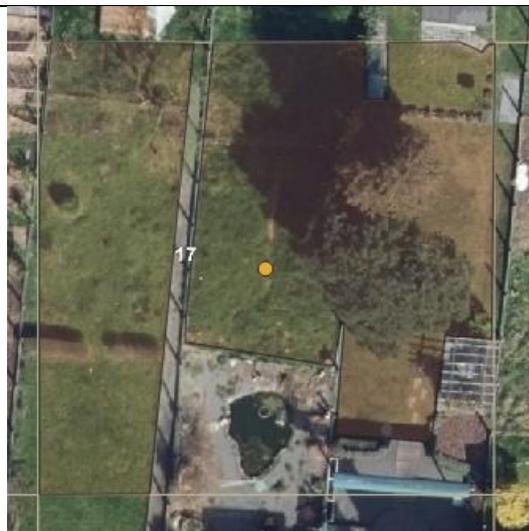
Résultat du modèle 2022 :

Le petit sentier imperméable n'est pas identifié. Mais le résultat pour le reste de la scène est assez précis.

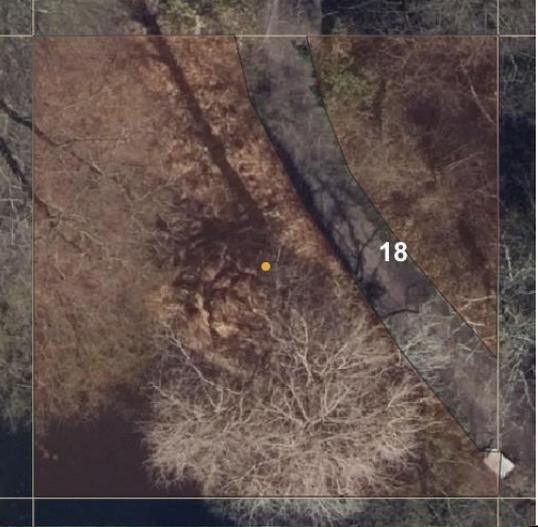
<p>Résultat du modèle 2022 : La majorité est bien identifiée comme perméable. Mais, comme dans les blocs 1 et 11, le chemin imperméable situé dans une zone très végétalisée n'est pas bien capturé.</p>
