# ASBEST

## 6. ILLUSTRATIES

Onderstaande foto's tonen een aantal asbesthoudende materialen die u in bepaalde gebouwen kunt aantreffen.

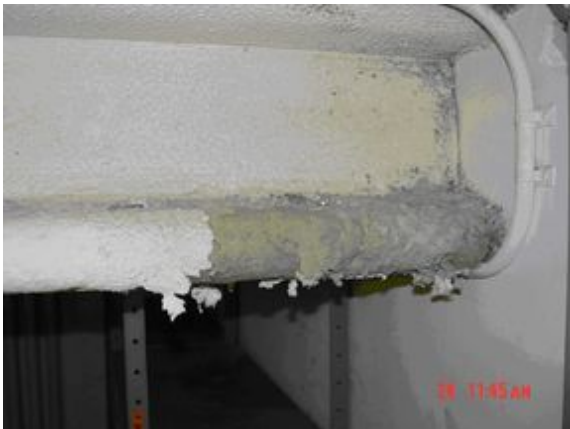
*Sputasbest met amosiet (grijs) met een buitenlaag als inkapseling (dikke verf) op een metalen steunbalk met « I » vorm. Opvallend is het gerimpelde oppervlak.*

**Sputasbest** werd bekomen door een mengeling van asbestvezels met een bindmiddel (lijm, ...) en werd meestal in een laag van 2 tot 6 cm dik gespoten op plafonds, wanden, metalen structuren, leidingen, ... Dit type van materiaal kan van 60 tot 90% aan vezels bevatten. Sinds 1980 is het verboden om dit nog aan te brengen. Op dit ogenblik zal deze toepassing niet vaak meer worden tegengekomen. Omwille van de extreme broosheid werd de verwijdering van dit type materiaal in het algemeen als dringend beschouwd.

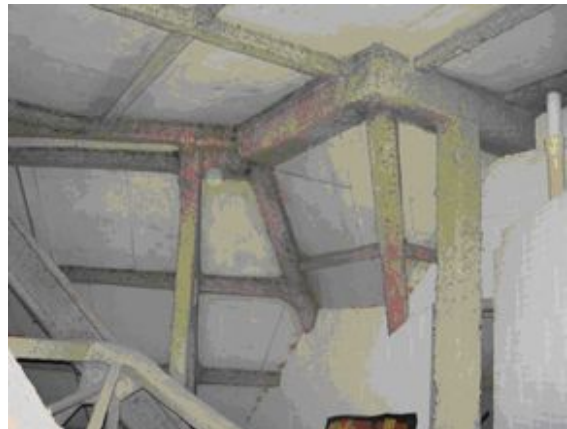
*Sputasbest met amosiet (niet ingekapseld) op metalen steunbalken en isolerende platen van het type « Pical ».*

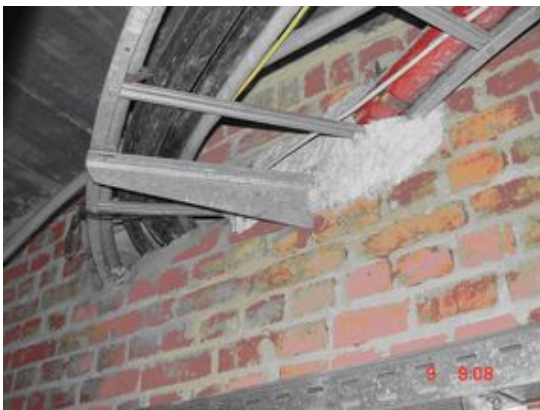
*Asbestprop waar de elektriciteitskabels door de muur gaan.*

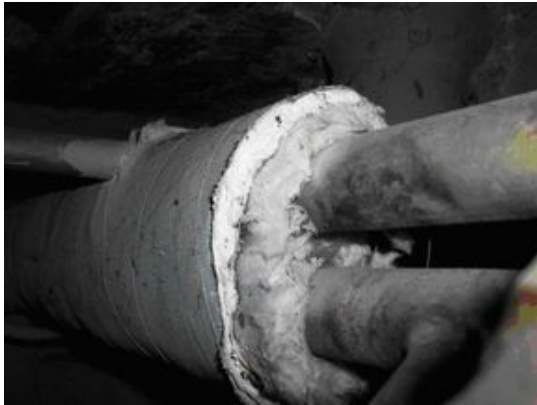
*Warmte-isolatie: de asbestvezels bevinden zich vaak in de dunne buitenste pleisterlaag*

**Asbesthouden isolatiemateriaal** werd bekomen door een mengeling van asbestvezels met plaaster. Ze dienen voor de thermische isolatie van verwarmingsleidingen (soms enkel ter hoogte van de bochten, daar waar de warmteverliezen het grootst zijn), warmwaterreservoirs, expansievaten of aan de buitenkant van ventilatiekanalen. Het gehalte aan asbestvezels in de plaaster is niet homogeen.

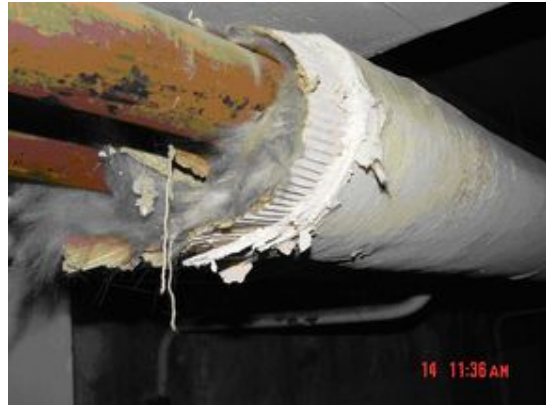
*Warmte-isolatie: de asbestvezels bevinden zich in de buitenste pleisterlaag*

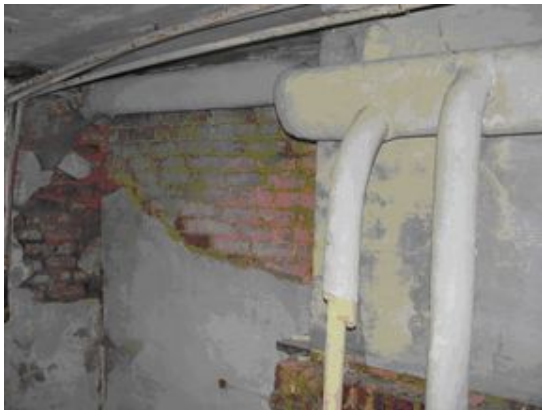
*Oude éénlagige warmte-isolatie van asbestvezels bevattende diatomeeënaarde*

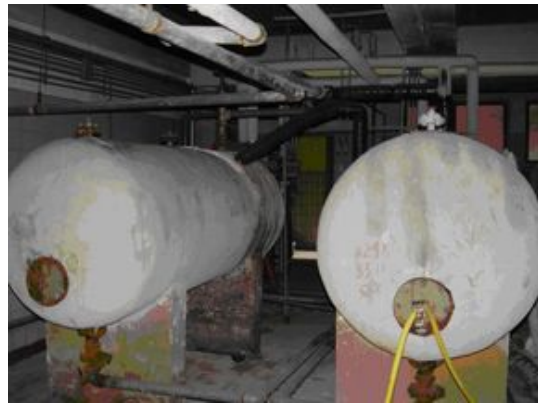
*Warmwaterreservoirs bekleed met asbesthoudende pleister*

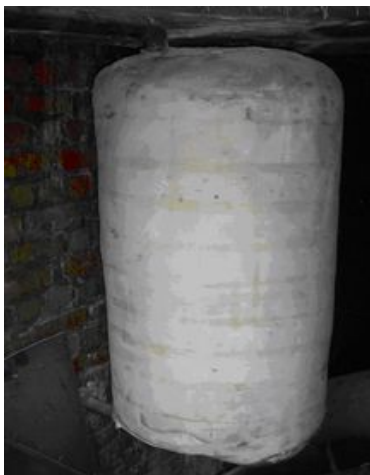
*Met asbesthoudende pleister geïsoleerd expansievat*

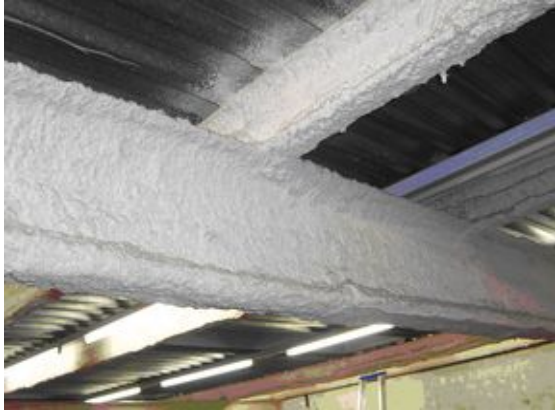
*Harde asbestbepleistering op metalen steunbalken gespoten.*

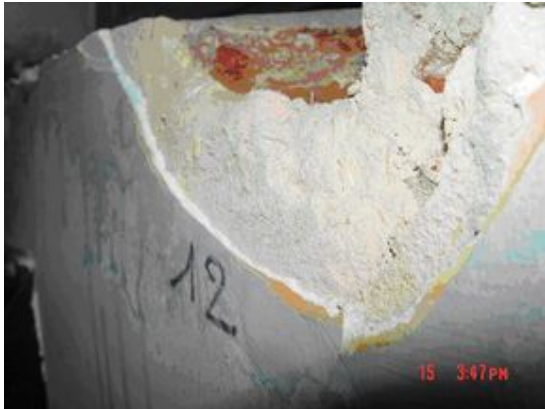
*Dunne afwerkingslaag op muur in asbesthoudende pleister*

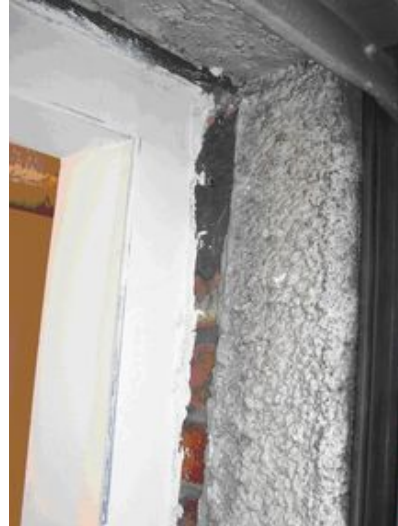
*Muurbepleistering (buitentoeëpassing).*

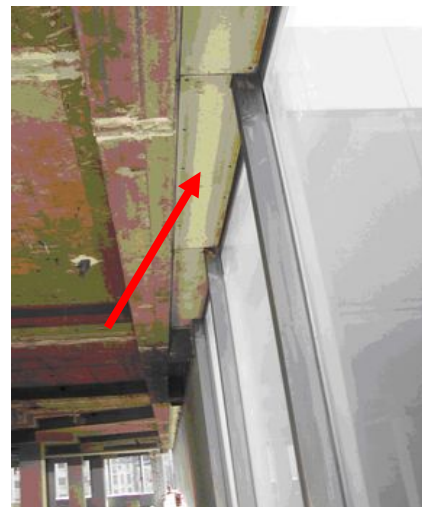
*Brandwerende platen van het type 'Pical' ter afsluiting van de ruimte tussen de betonnen vloerplaat en de gevel (foto genomen in een kantoorgebouw)*

Ze werden voornamelijk gebruikt voor Rf-compartimentering (brandweerstand) en ter bescherming tegen brand (wanden, valse plafonds, bescherming van metalen balken, deuren, electriciteitskasten), maar ook voor thermische isolatie (binnenkant van gevels, muurbescherming achter gasconvectoren, ...), enzovoort.

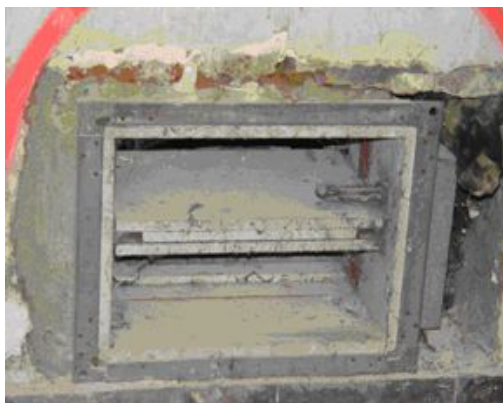
*Brandwerende klep, aan de binnenkant met plaatmateriaal van het type 'Pical' bekleed. Het afsluitplaatje bestaat zelf ook uit dit plaatmateriaal.*

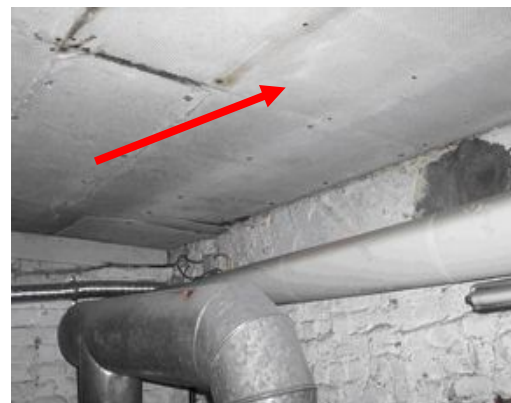
*Rf valse plafondplaten van het type 'Pical' in een stookruimte (kenmerkende wafelstructuur)*

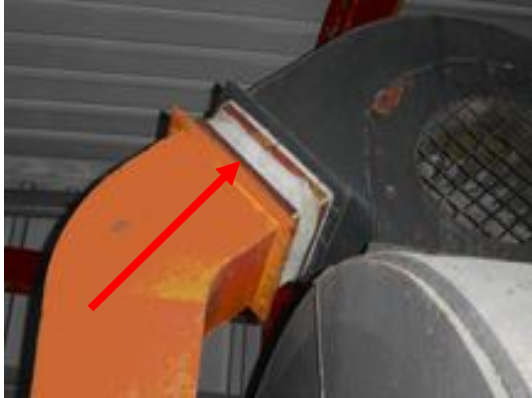
*Trillingdempende balg ter hoogte van de verbinding tussen ventilatiekoker en motor*

De asbestvezels werden geweven om er **koorden, linten, balgen (of moffen), ...** van te maken. Deze producten werden zeer vaak gebruikt als dichting in verschillende domeinen (in de verbindingstukken van leidingen, tussen de gietijzeren elementen in binnenste deel van bepaalde stookketels, aan kijkgaten, ...). Men vindt ze ook terug aan de ophanging van leidingen. Ze werden eveneens gebruikt om de overdracht van warmte te verhinderen (bijvoorbeeld tussen metalen) of ter bescherming tegen corrosie (aanval van cement op metalen).

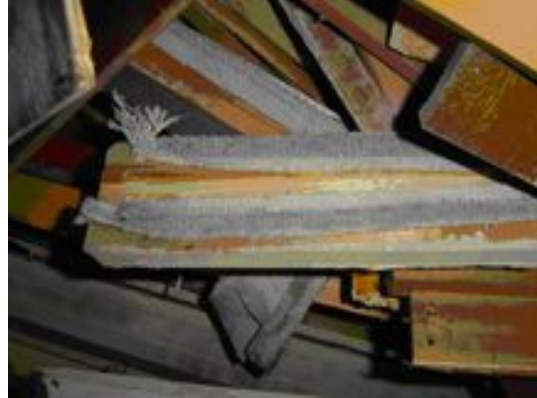
*Banden aan de achterkant van deurlijsten*

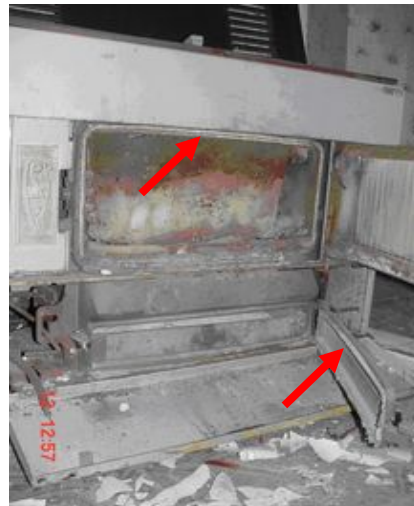
*Koorden op de deurlijst van een kachel en op de deur van de roetschuif*

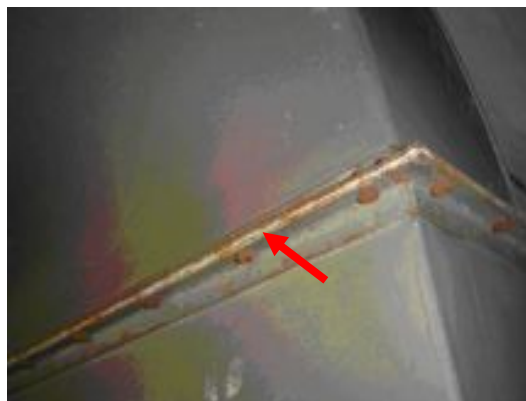
*Fijn koord ter hoogte van de flens tussen twee ventilatiekoker-elementen*

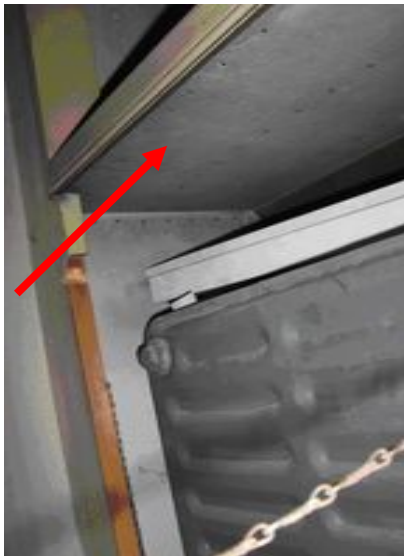
Asbestkarton (licht geplooid oppervlak) in een bekleding rond een radiator

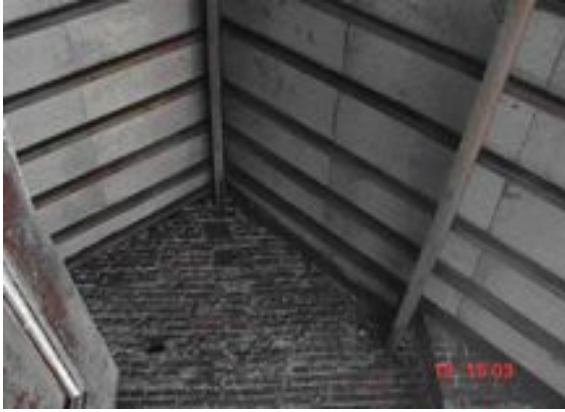
*Dunne onderdakplaten van het type 'menuiserie' (hier vuil roze, maar vaak gelig)*

Bij bepaalde materialen die asbestvezels en cement bevatten werden ook houtvezels toegevoegd: het gaat om materialen die gekend zijn onder de naam "**Menuiseriet**" en die voorkomen onder de vorm van platen.

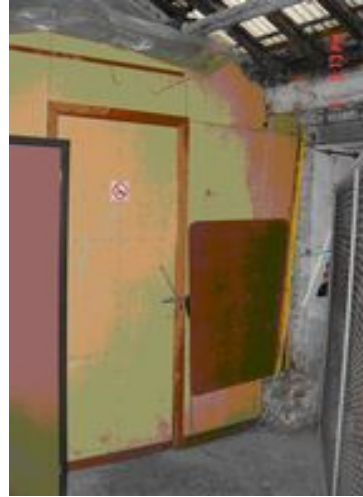
*Wand bestaande uit dunne platen van het type 'menuiserie'*

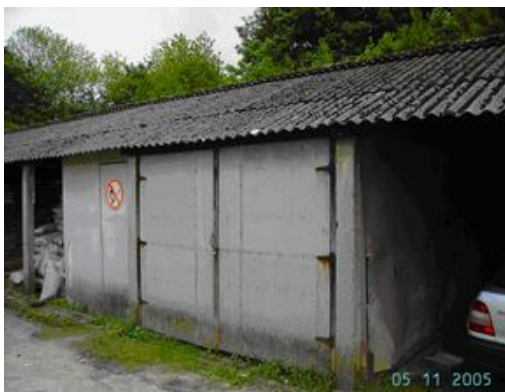
*Dubbele deur en wanden van een opslagplaats in asbestcement. Bedekking bestaat uit golfplaten van asbestcement.*

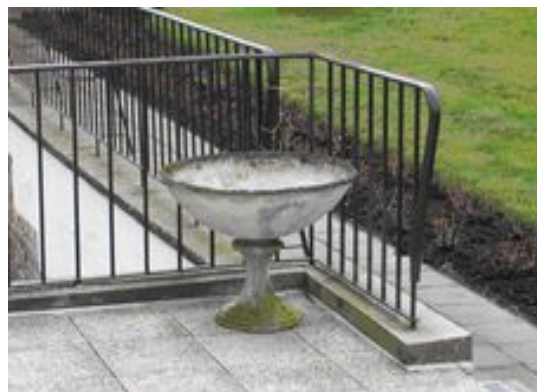
*Bloembak in asbestcement*

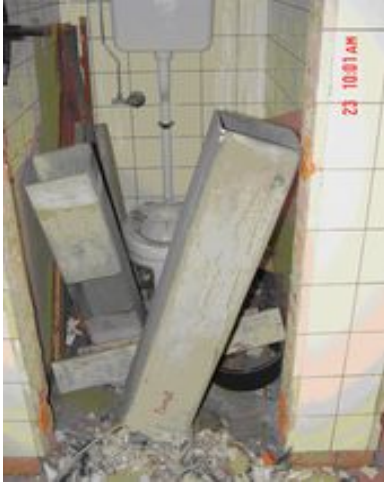
*Verluchtingskokers in asbestcement  
(van sanitaire installaties)*

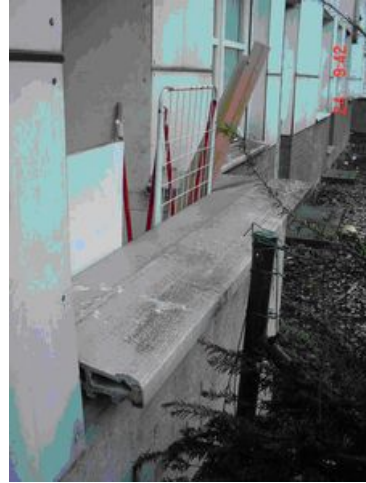
*Muurbekleding in asbestcement  
(honingraatstructuur) en  
gevelplaten in asbestcement van  
het type 'Glasal' (witte externe  
afwerkingslaag)*

De platen van het type Glasal bezitten een uitstekende weerstand tegen vochtigheid. Ze werden gebruikt als elementen voor onder ramen, wanden, valse plafonds, muurbescherming (in lokalen met water), ...

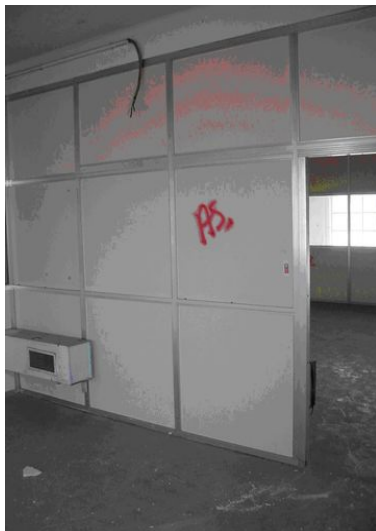
*'Glasal' of 'Cloisal'-platen:  
binnenwanden van een kantoor*

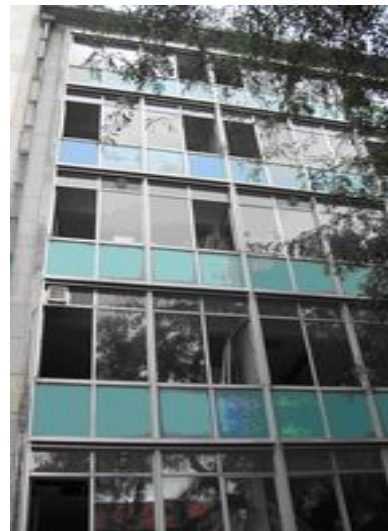
*Panelen in asbestcement van het  
type 'Glasal' als steunmuur in een  
gevel (blauwgroene externe  
afwerkingslaag)*

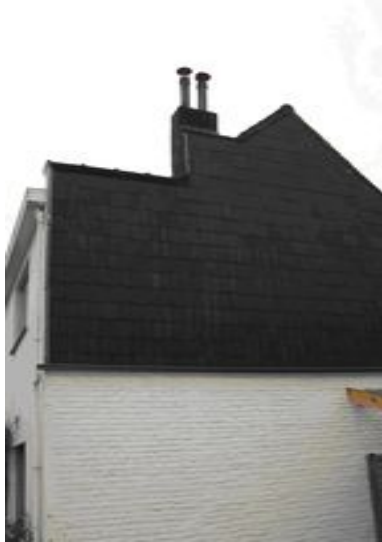
*Zwarte leistenen in asbestcement op de puntgevel van een woning en schoorstenen in asbestcement*

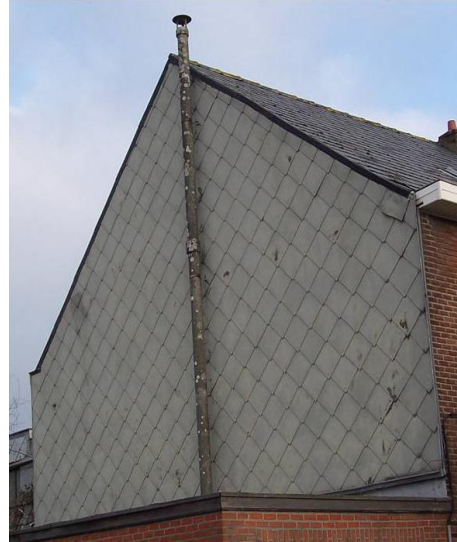
*Dak, gevel en schouw in asbestcement*

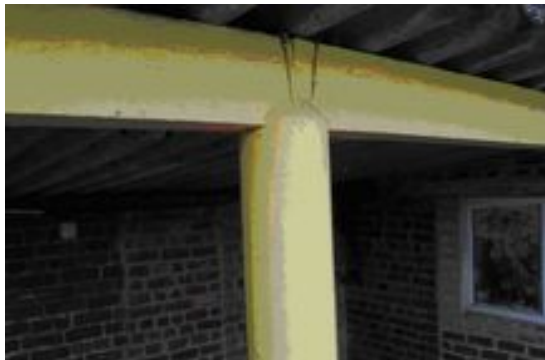
*Leiding in asbestcement, gebruikt als verloren bekisting voor een steunpaal van een binnenplaats. De externe wafelstructuur is kenmerkend.*

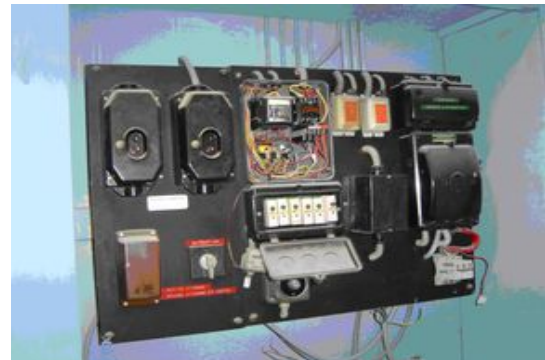
*Zwarte elektrische wandplaat (venstertablet, dorpels en plinten kunnen van hetzelfde materiaal gemaakt zijn).*

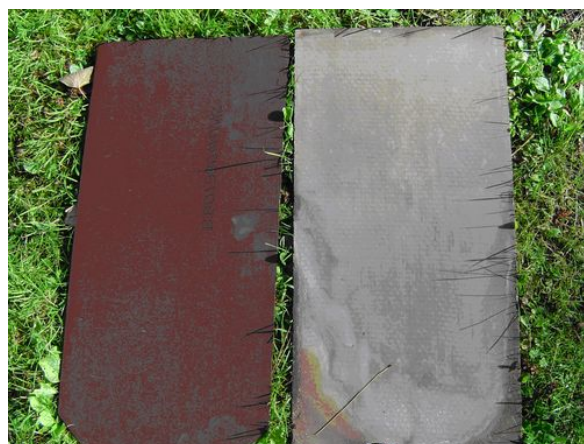
*Rechts een leisteen van asbestcement (gewafelde textuur) en links een leisteen zonder asbest (met 'NT'-vermelding)*

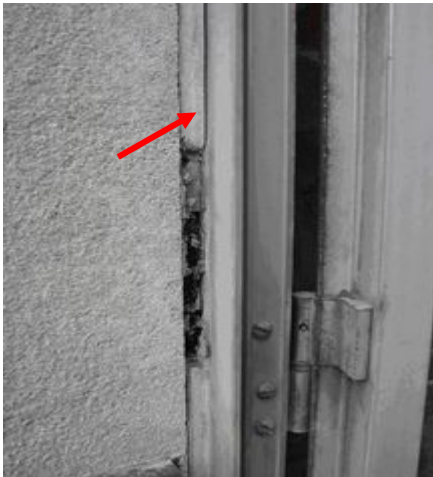
Asbesthoudende mastiek aan een vensterlijst

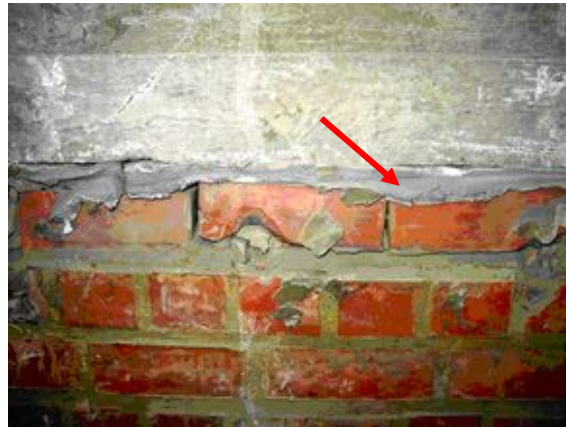
Uitzetvoeg in schuim met blauwe asbestvezels (ter hoogte van de overgang van de bovenkant van een muur en het betonnen plafond)
