## RÉHABILITATION DE L'ÉTANG DES PÊCHERIES ROYALES DE WATERMAEL- BOITSFORT (2018)

*Cet hiver 2018, l'étang des Pêcheries du parc de la Héronnière a été mis à sec par Bruxelles-Environnement afin de permettre son curage et sa réhabilitation. Bruxelles-Environnement a déjà travaillé sur la restauration du réseau hydraulique, en amont du parc, vers le ruisseau du Watermaelbeek. Grâce à cela, il y a suffisamment d'eau claire qui alimente le ruisseau et les étangs permettant de le rafraichir et de l'oxygéner.*

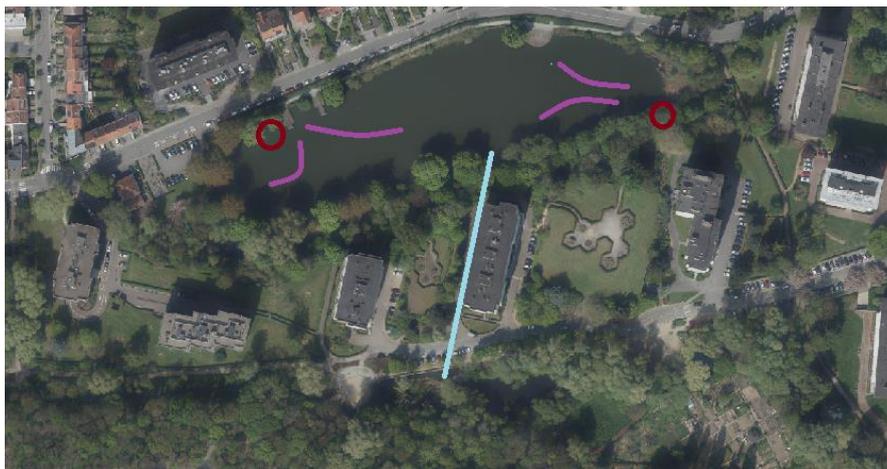
*Représentation du mouvement de l'eau vers les moines (en rouge) en violet et de la connexion des eaux claires en provenance du Watermaelbeek vers l'étang en turquoise*

Ensuite, il faut restaurer le flux de l'étang grâce à un réglage des moines (ouvrages d'évacuation des eaux de l'étang) par un abaissement de leur niveau, afin de provoquer un mouvement d'eau (voir image ci-dessous). Cela permettra son oxygénation et la diminution de prolifération d'algues non désirées. Ensuite, il faudra retrouver et curer les entités de drainage des eaux claires. Les mares et fossé de drainage du parc ont été dégagés et curés afin qu'ils puissent à nouveau drainer les eaux de pluies vers l'étang, ce qui permet aussi un renouvellement efficace des eaux de celui-ci.

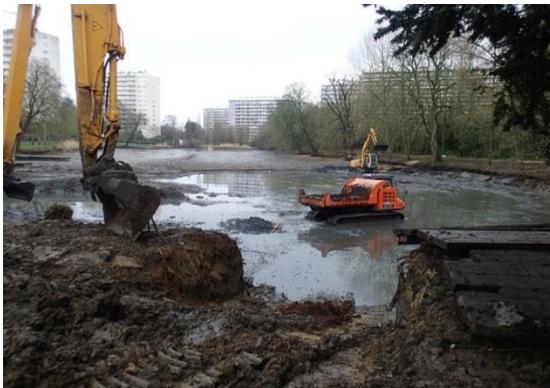
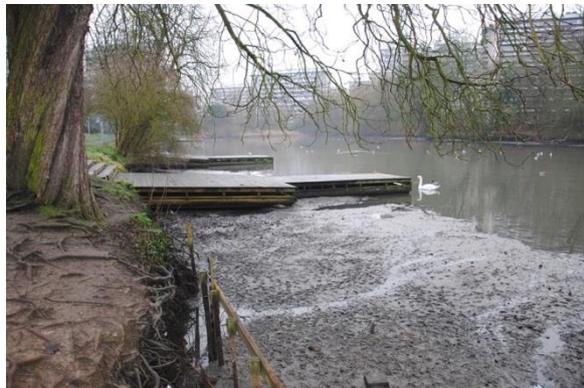
*Photos de chantier du curage de l'étang*

- Evacuation des vases à l'aide de grues et de bennes. Il est préférable (si la météo le permet) d'effectuer le curage après un bon coup de gel pour faciliter l'évacuation de la vase. L'étang possède une superficie de 14 600 m<sup>2</sup> et on estime son envasement à 9 500 m<sup>3</sup>, soit +/- 14 250 T.
