ANALYSE DE L'ACCESSIBILITE DE LA FORET DE SOIGNES BRUXELLOISE AUX PERSONNES A MOBILITE REDUITE

Partie 2 : Diagnostic de la situation existante

Analyse générale des éléments constitutifs

VERSION DEFINITIVE 11/2018

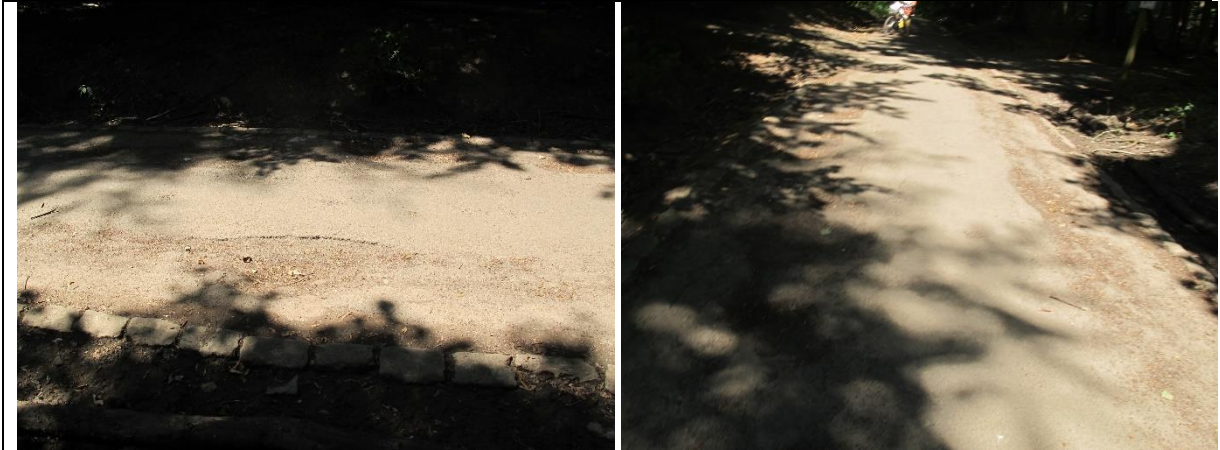
En forêt de Soignes, les voies asphaltées que nous avons parcourues étaient, à quelques exceptions près, en bon état.

Leur largeur est de 350 ou 400 cm, ce qui est confortable pour une circulation uniquement piétonne.

Malheureusement, la **mixité des usagers** est généralement la règle sur ces chemins : piétons, cavaliers, cyclistes et même parfois vélomoteurs.

Cette mixité est problématique pour les usagers les plus faibles.

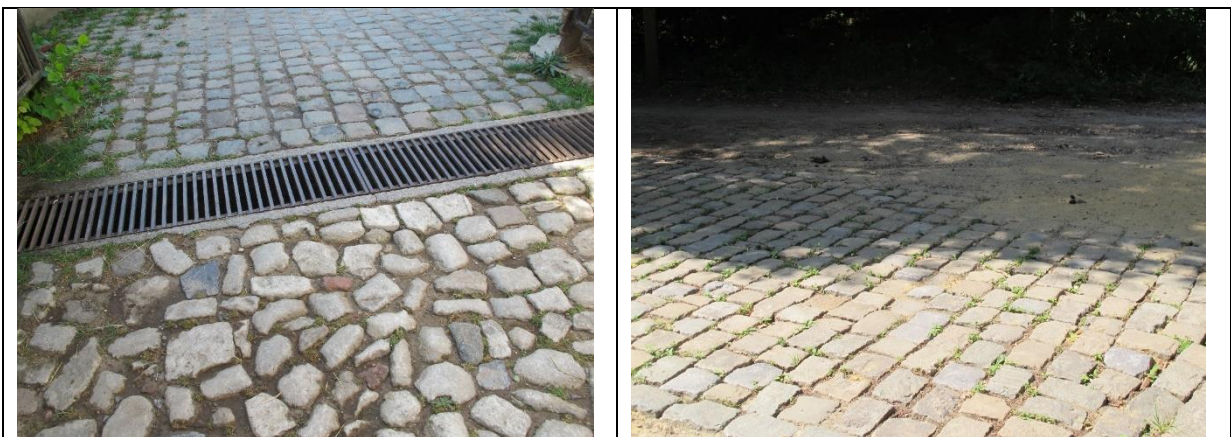
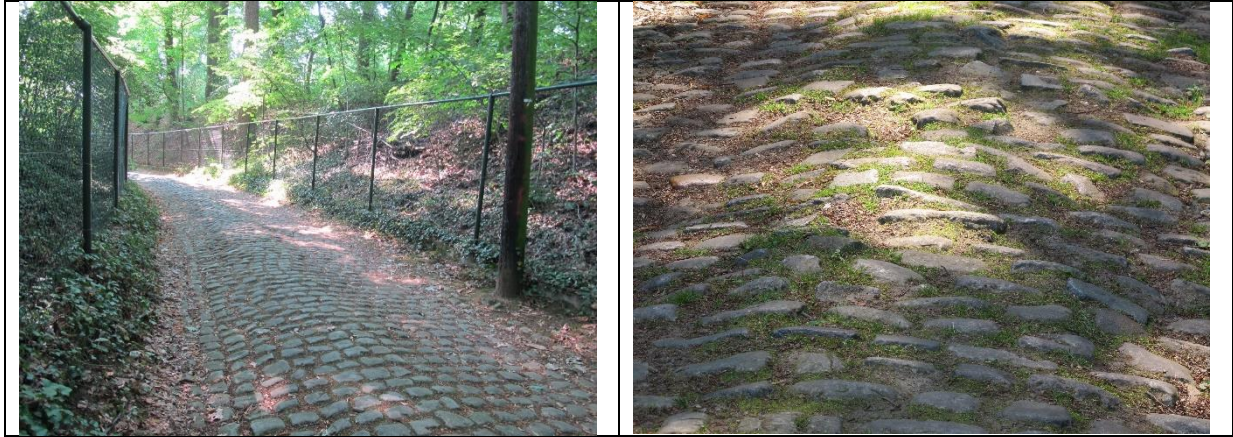
1.2. Pavés de pierre naturelle

- ✗ **Ce revêtement fait obstacle à la circulation**
 - des personnes déficientes motrices et de toutes celles qui utilisent des instruments à roues (cyclistes etc)
 - des personnes déficientes visuelles qui se déplacent à l'aide d'une canne de locomotion
- ✗ Plus les pavés sont bombés, plus les joints sont irréguliers, plus la circulation est difficile.
- ✗ Glissant quand il pleut ou qu'il gèle.

Ce type de revêtement est à proscrire des chemins dont on veut garantir l'accessibilité.

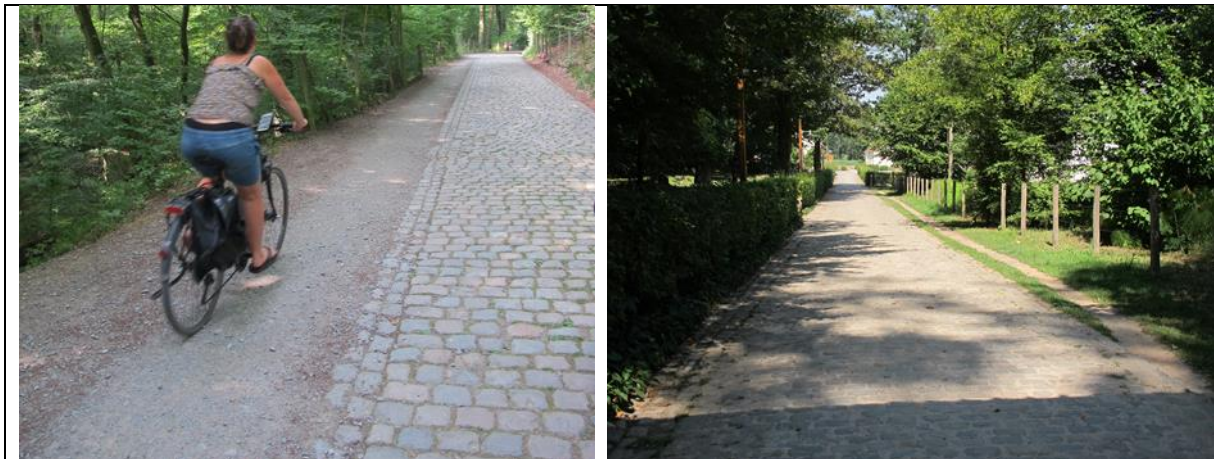
En forêt de Soignes comme sur le site du Rouge-Cloître, on peut remarquer que, là où cela est possible, les promeneurs évitent de circuler sur les pavés.

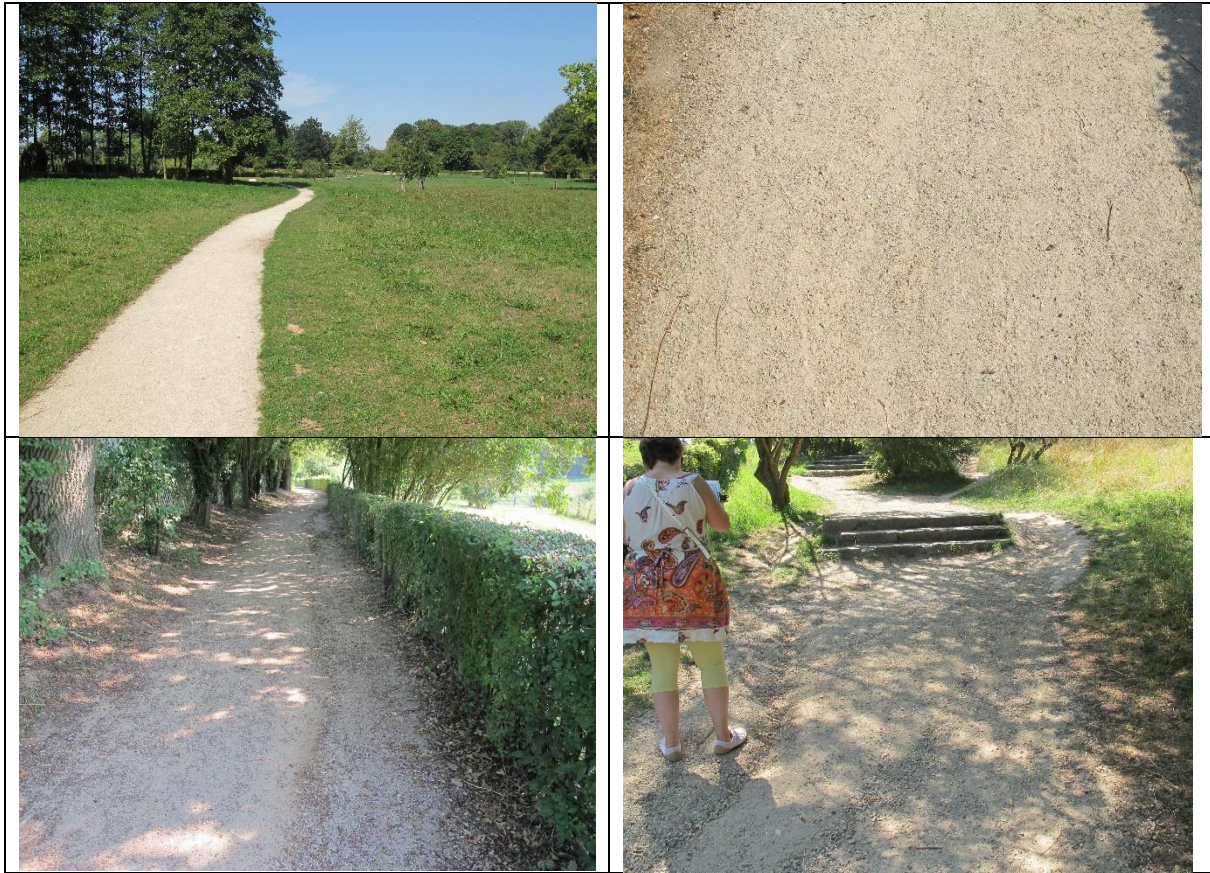
1.3. Dolomie stabilisée

- ✓ Lorsqu'elle est bien mise en œuvre et entretenue, c'est un revêtement relativement praticable sur terrain plat, là où la faible adhérence due aux gravillons libres ne pose pas de problème.
- ✗ Glissante quand elle est mouillée
- ✗ Présence de gravillons libres > faible adhérence
- ✗ Se détériore très vite par ruissellement de l'eau (ravinement)
- ✗ Se tasse (attention aux flaques d'eau)

Ce revêtement est à éviter pour les chemins dont on veut garantir l'accessibilité. Il peut être accepté pour des chemins horizontaux dans des parcs et espaces naturels où un entretien régulier par du personnel qualifié peut être assuré.

Il est à proscrire pour les chemins en pente et les voies d'accès aux bâtiments.

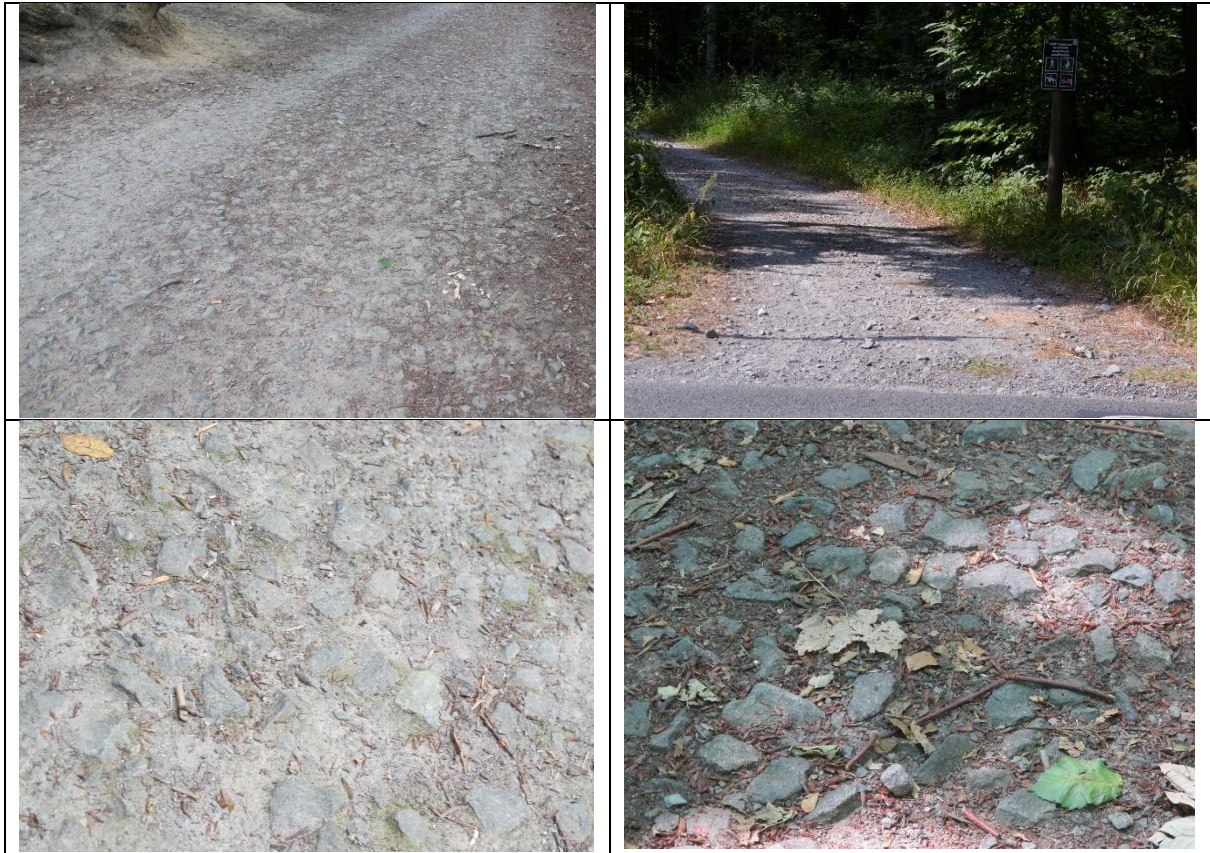
1.4. Porphyre concassé

- ✓ Dur par tous les temps

- ✗ Lorsque la **couche de finition est constituée de pierres de gros calibre (au-delà de 20 mm)**, plus ou moins enterrées. Ce revêtement fait **obstacle à la circulation**
 - des personnes déficientes motrices et de toutes celles qui utilisent des instruments à roues (cyclistes etc)
 - des personnes déficientes visuelles qui se déplacent à l'aide d'une canne de locomotion

- ✗ Faible adhérence due aux graviers libres (problématique dans les pentes)

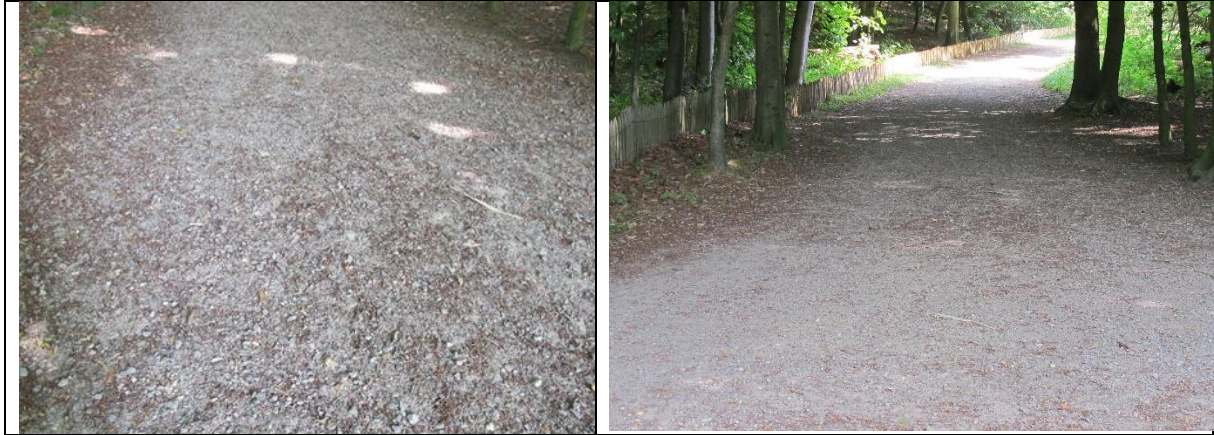
- ✓ **Couche de finition plane en gravillons de fin calibre** : praticabilité comparable à celle de la dolomie stabilisée, acceptable sur sol horizontal.

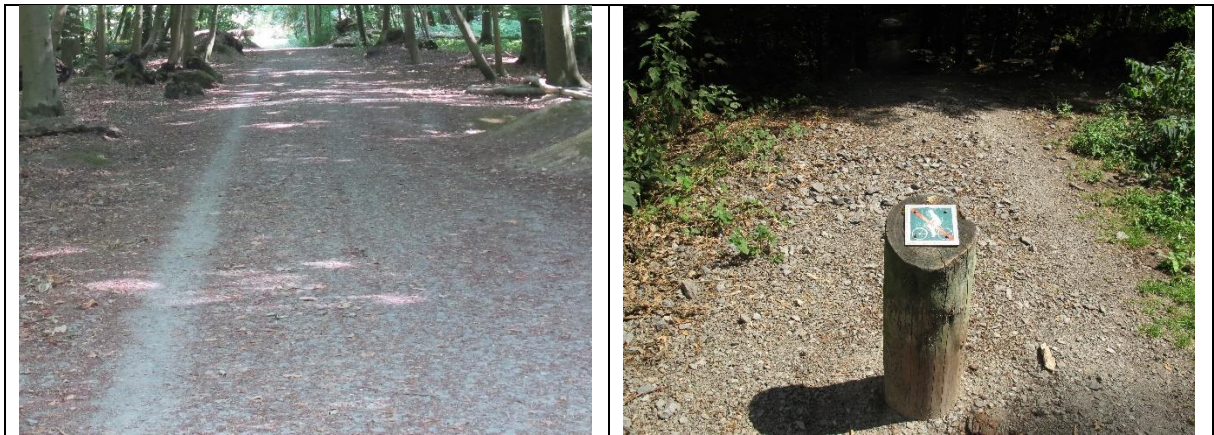
Le caractère **plus ou moins praticable** ou impraticable dépend de la **planéité** et de la **cohérence de la surface finie**. On peut observer aux traces des promeneurs que ceux-ci se concentrent sur les portions du chemin où la couche de finition est constituée de gravier fin adhérent.

La plupart des revêtements en porphyre rencontrés lors de nos audits étaient désastreux du point de vue de l'accessibilité, à cause de l'absence d'une couche de finition de fin calibre permettant l'obtention d'une surface plane et sans obstacle.

Le porphyre est utilisé pour revêtir la majorité des chemins forestiers (en jaune sur la carte ci-dessus), il remplace progressivement la dolomie stabilisée. **Il est impératif de mettre au point une technique de mise en œuvre garantissant un confort de circulation au moins équivalent à celui de la dolomie stabilisée** pour tous les chemins où il sera mis en œuvre.

Pour les chemins dont on veut garantir l'accessibilité, par exemple les chemins sélectionnés pour les parcours adaptés, ce revêtement est à proscrire.

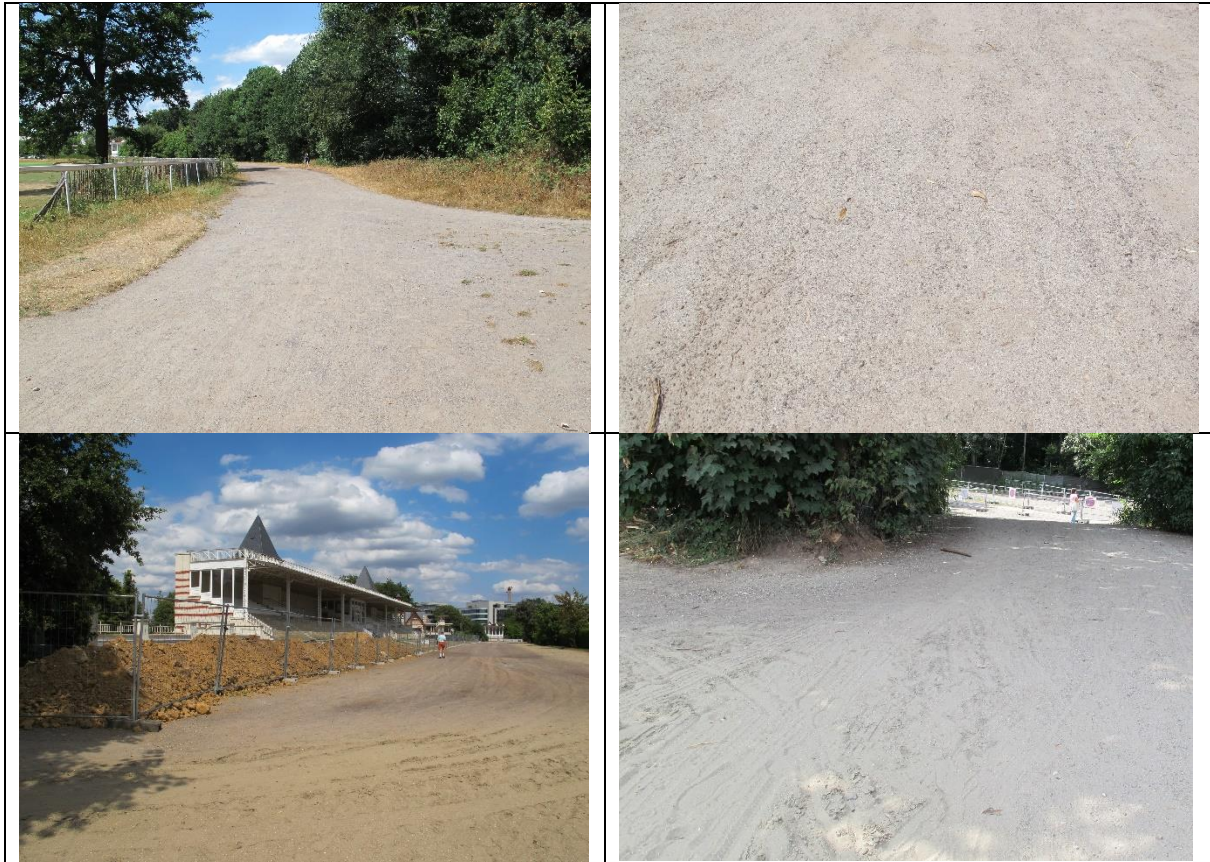
1.5. Poussier

Nous avons également évalué le revêtement de l'anneau de l'ancien hippodrome de Boitsfort, car ce tronçon peut être intéressant pour la création d'un parcours adapté à tous. Ses qualités et défauts sont liés à la finesse du granulat utilisé.

- ✓ Lorsqu'il est plan et cohérent (bien tassé), ce revêtement présente un confort de roulage et d'utilisation de la canne comparable, voire supérieur, à celui de la dolomie stabilisée.
- ✗ Faible adhérence due à la présence de gravillon libre.
- ✗ Là où les engins de chantier ont déstructuré le revêtement, celui-ci est aussi impraticable que le sable meuble.
- ✗ Ne peut être utilisé sur des chemins en pente (ravinement, manque d'adhérence)
- ✗ Risque de flaques d'eau (dépend de la qualité de la mise en œuvre : perméabilité de la sous-couche, planéité de la surface, pente d'écoulement)

Sur un sol parfaitement horizontal comme celui de l'hippodrome, ce revêtement peut convenir à un chemin accessible à tous pour autant qu'il soit remis parfaitement en état.

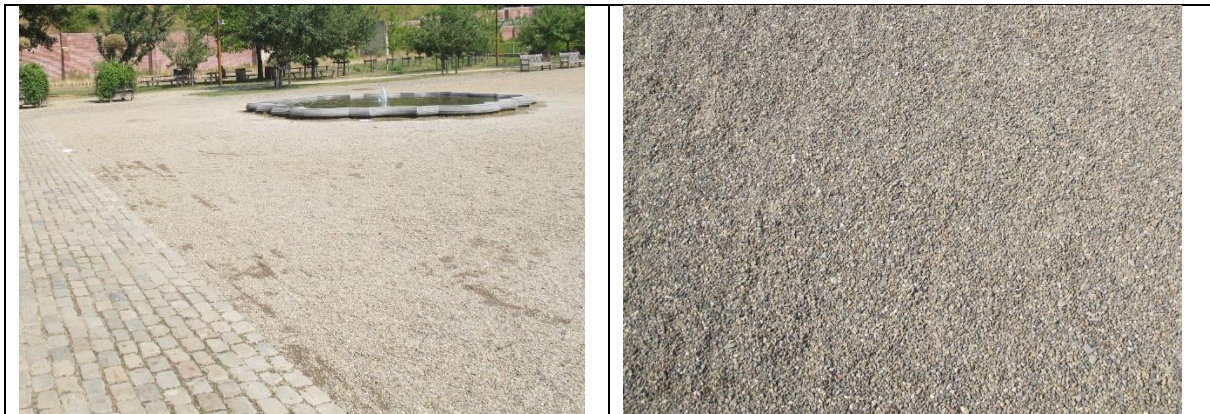
1.6. Gravillon non stabilisé

Au Rouge-Cloître intramuros, on rencontre un revêtement de sol en gravillon non stabilisé

- ✗ Meuble
- ✗ Non adhérent
- ✗ Risque de flaques d'eau

Ce revêtement constitue un obstacle à la circulation des personnes se déplaçant en fauteuil roulant ou avec des dispositifs à roues. Plus la couche non stabilisée est épaisse, plus la circulation est difficile.

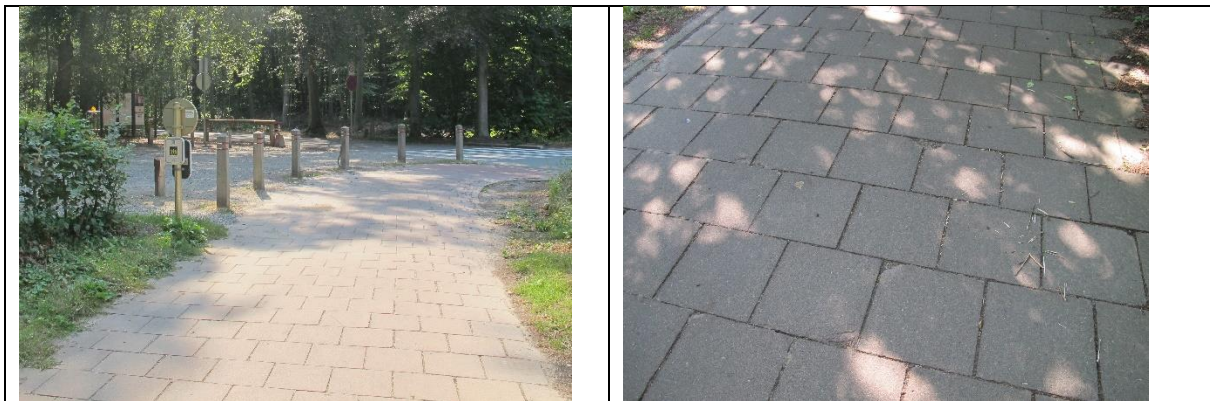
1.7. Pavés et dalles de béton

Les pavés de béton, ou « klinker » et les dalles de ciment sont fréquemment employées pour les circulations piétonnes en trottoir le long des voiries. Ces revêtements sont généralement adaptés et confortables pour la circulation de tous.

- ✓ Dur, stable, plan et antidérapant

- du format de modules utilisé : plus grand est le format des pavés, plus les joints seront espacés, plus grand sera le confort.
- de la largeur et de la forme des joints : plus le joint est étroit et à fleur, plus il sera discret au pied et à la roue. (Eviter les pavés chanfreinés constituant des joints creux).

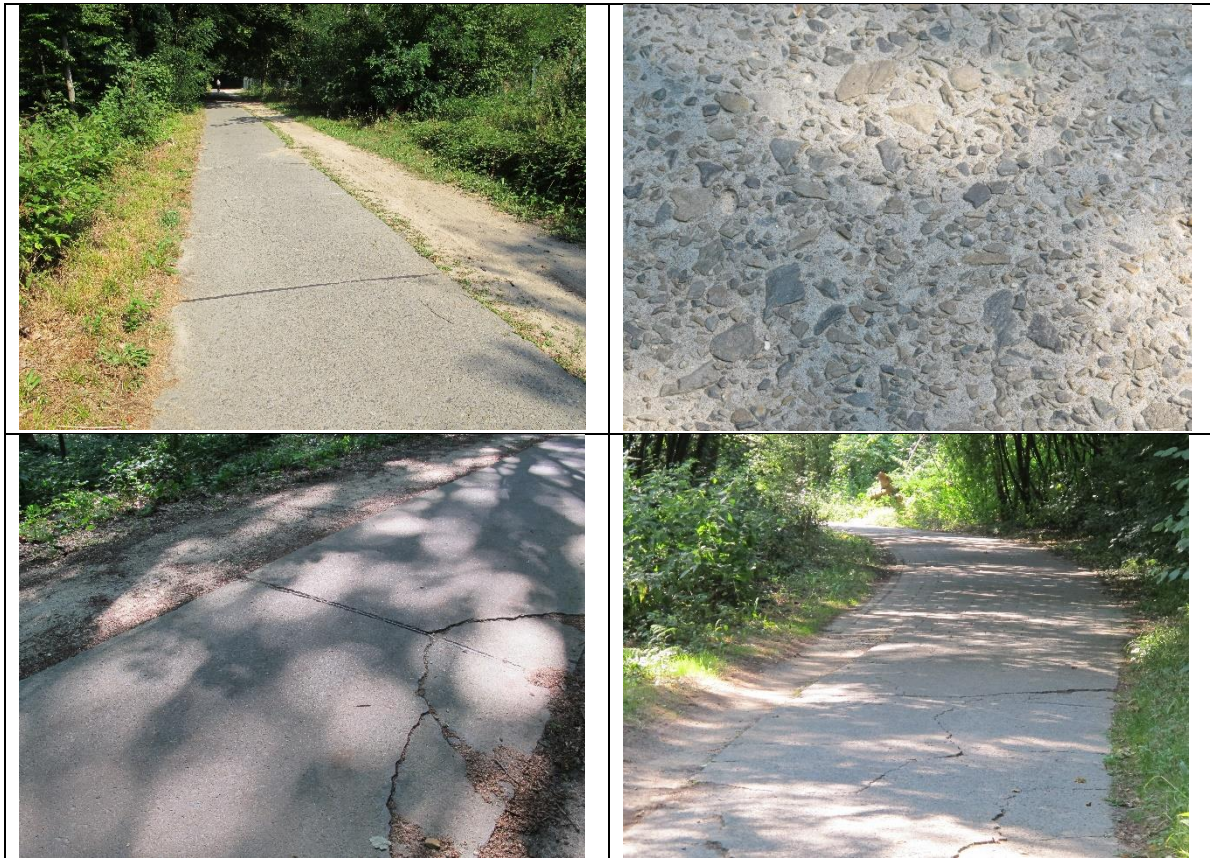
1.8. Béton coulé

Après l'asphalte, le béton est le revêtement le plus confortable pour circuler.

- ✓ Dur, stable, plan, antidérapant et sans obstacle
- ✓ Distance de plusieurs mètres entre les joints (le confort dépendra de la largeur et du profil de ces joint)
- ✓ Convient pour les chemins en pente

- ✗ Attention aux dégradations ponctuelles qui créent un obstacle inattendu. (Attention aux affaissements, il faut veiller à la qualité de la sous-fondation, aux dégâts du gel...)
- ✗ Souvent ce revêtement est destiné aux cyclistes plutôt qu'aux piétons

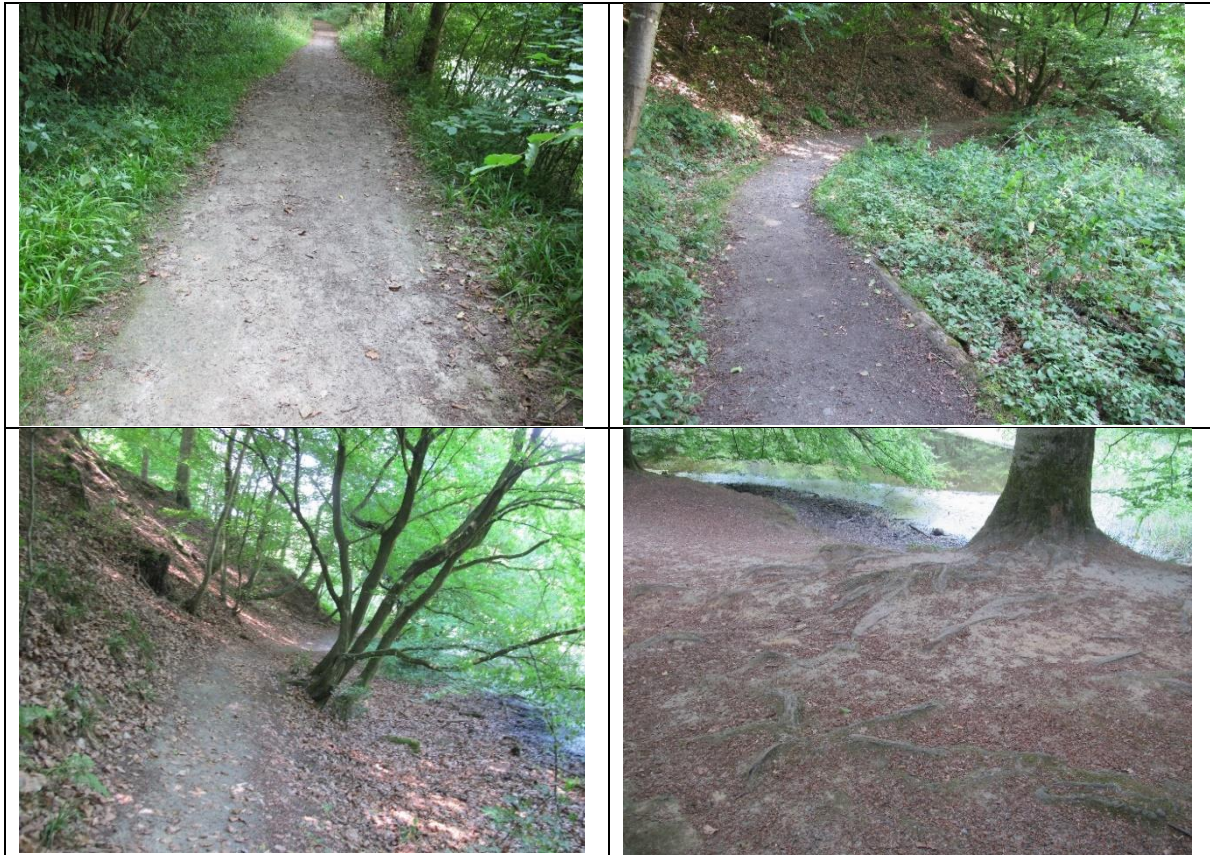
1.9. Sentiers piétons forestiers non revêtus

- ✓ Par temps sec, lorsque le sol est tassé, les chemins non revêtus peuvent offrir un confort d'usage satisfaisant.
- ✗ Passages boueux par temps humide
- ✗ Autres obstacles à la circulation souvent rencontrés :
 - Largeur de passage insuffisante
 - Dévers du chemin
 - Présence de racines saillantes

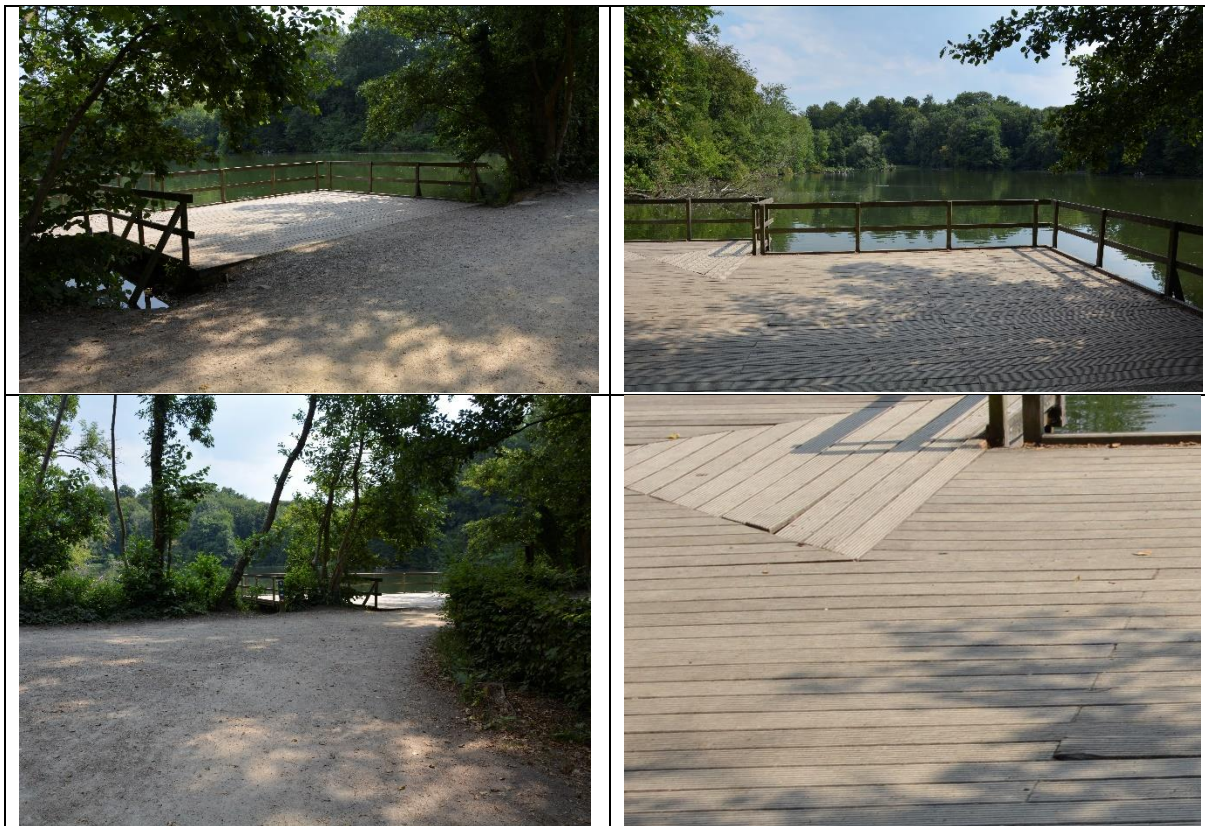
2.1. Ponton de l'étang Chabot (Rouge-Cloître)

- ✓ Accessible de plain-pied
- ✓ Interstices entre les planches < à 2 cm
- ✓ Présence de bordure chasse-roues
- ✓ Garde-corps ajouré ne gênant pas la vue
- ✓ Planches antidérapantes (par temps sec au moins)
- ✓ Vaste : circulation et stationnement aisés

- ✗ Irrégularités d'alignement des planches > risque de chute
- ✗ Sécurisation insuffisante des abords du ponton (risque de chute dans l'étang)
- ✗ Présence du ponton non détectable par les personnes aveugles (absence de ligne de guidage vers le ponton)
- ✗ Absence d'assises

Ce ponton mériterait d'être rénové et mis en valeur par la présence d'assises et de panneaux didactiques sur la faune et la flore de l'étang.

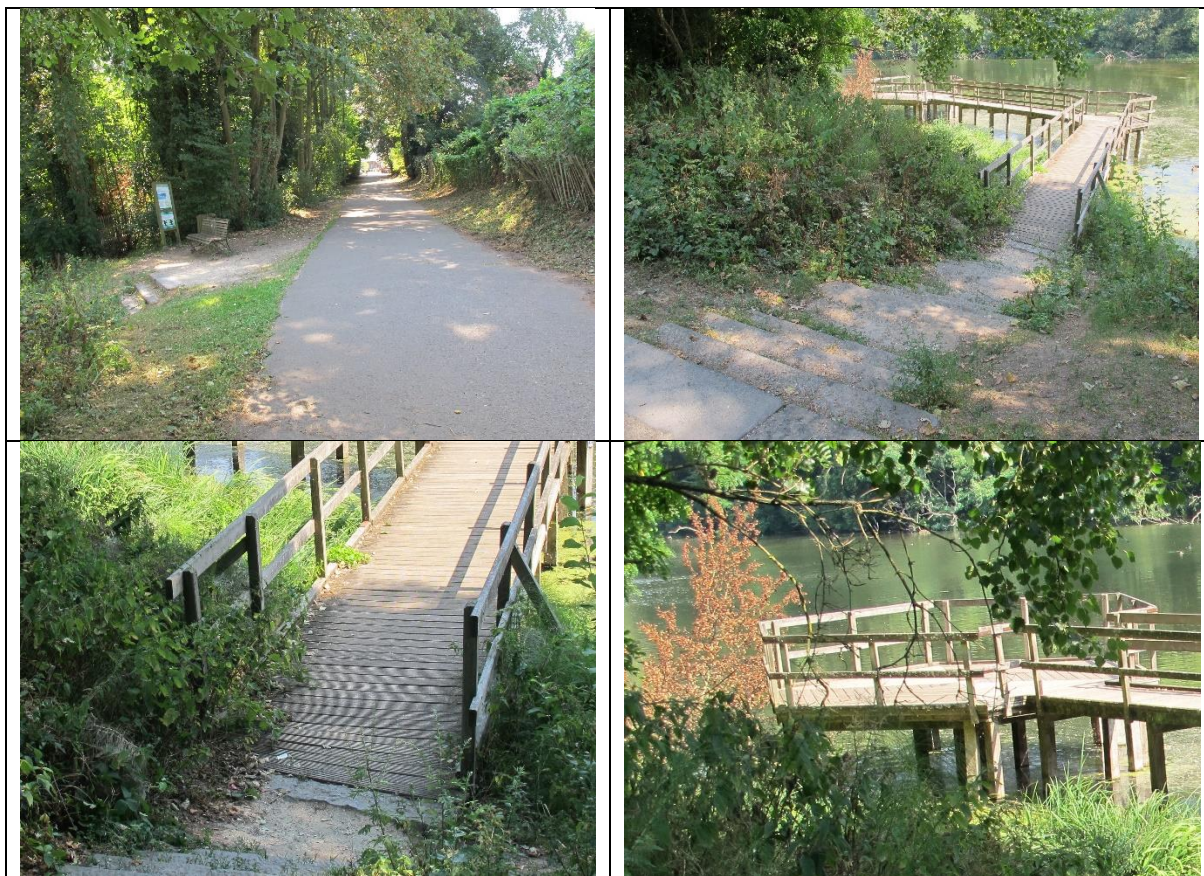
2.2. Ponton du grand étang du Lange Gracht (Rouge-Cloître)

- ✓ Interstices entre les planches < à 2 cm
- ✓ Présence de bordure chasse-roue
- ✓ Garde-corps ajouré ne gênant pas la vue
- ✓ Planches antidérapantes (par temps sec au moins)
- ✓ Présence de 2 espaces plus vastes pour stationner et observer l'étang
- ✓ Présence d'un banc à proximité

- ✗ Ponton inaccessible aux personnes déficientes motrices : accès par escalier
- ✗ Escalier non sécurisé : absence de mains-courantes, de contraste des nez de marches, absence de sécurisation podotactile en haut des marches
- ✗ Présence du ponton non détectable par les personnes aveugles
- ✗ Absence d'assises sur le ponton
- ✗ Solidité garde-corps ?

Ce ponton mériterait d'être rénové et rendu accessible par la sécurisation de l'escalier et l'aménagement d'une rampe d'accès. Il mériterait également d'être mis en valeur par la présence d'assises et de panneaux didactiques.

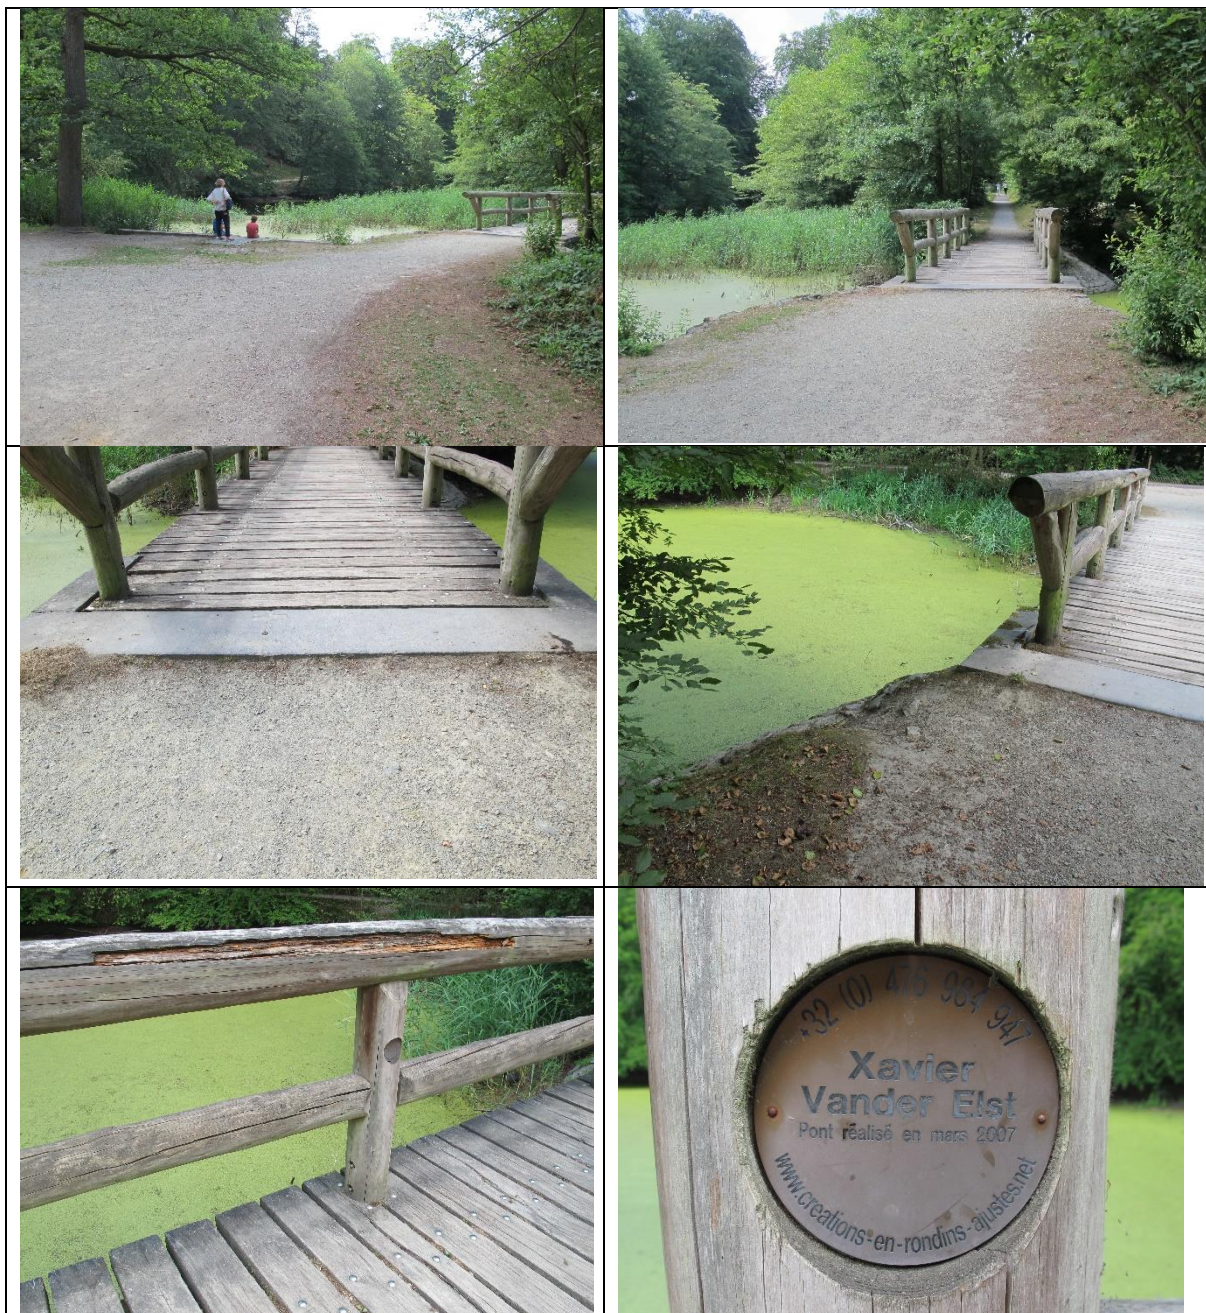
2.3. Pont de l'étang du Fer à Cheval (Vallon des Enfants Noyés)

- ✓ Horizontalité du pont
- ✓ Largeur de passage 205 cm
- ✓ Garde-corps sécurisant (hauteur 115 cm)

- ✗ Ressaut de 3 à 4 cm aux extrémités du pont (raccord avec le chemin)
- ✗ Interstices de 3 cm environ entre les planches
- ✗ Absence de bordure chasse-roues
- ✗ Absence de sécurisation des abords
- ✗ Etat général ? (garde-corps pourri)

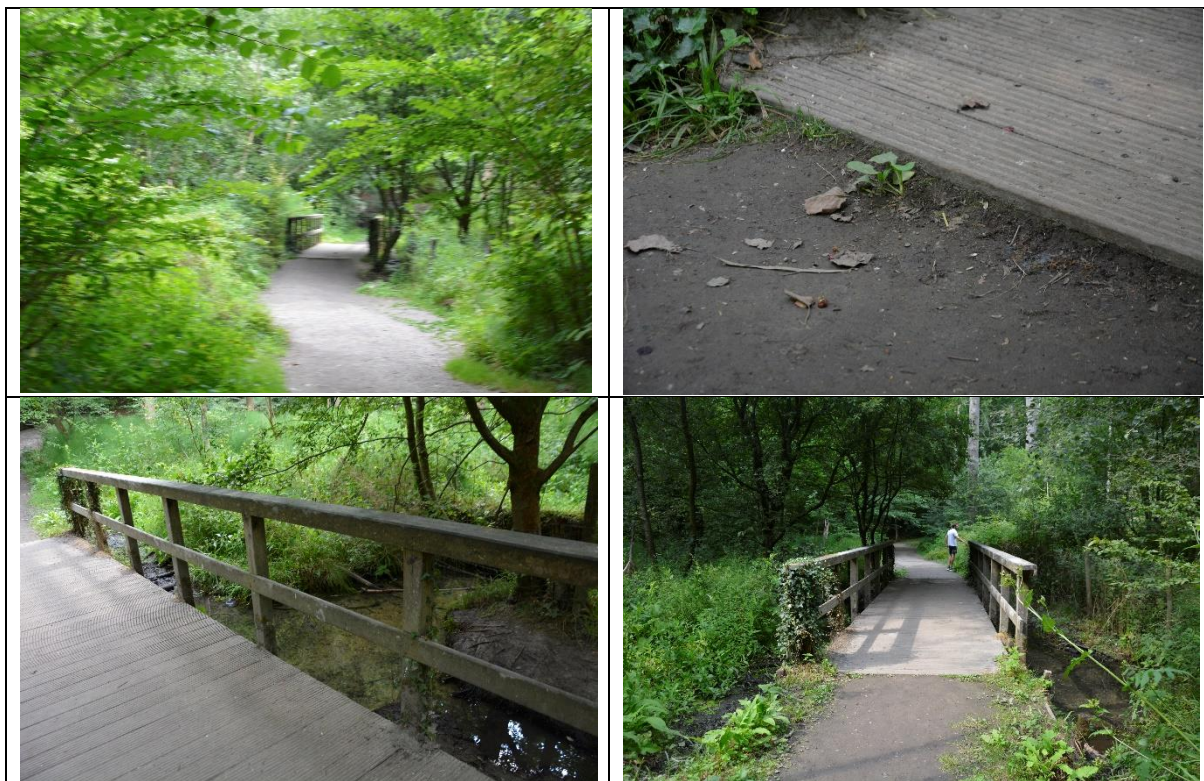
2.4. Passerelle sur le ruisseau du grand étang Chabot (Rouge-Cloître)

- ✓ Horizontalité du pont
- ✓ Largeur de passage 195 cm
- ✓ Interstices entre planches d'environ 1 cm
- ✓ Garde-corps sécurisant

- ✗ Pente d'accès 10% sur 3 mètres, non sécurisée
- ✗ Ressaut de 3 à 4 cm aux extrémités du pont (raccord avec le chemin)
- ✗ Absence de bordure chasse-roue
- ✗ Absence de sécurisation des abords, risque de chute

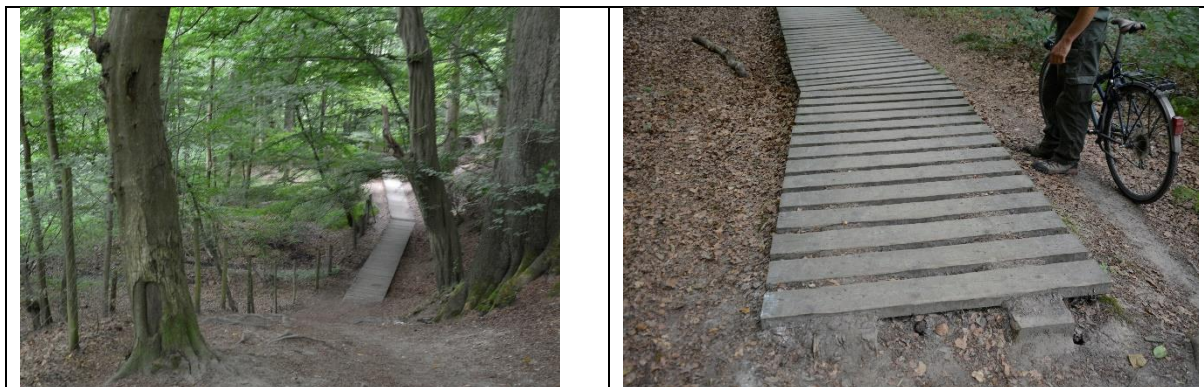
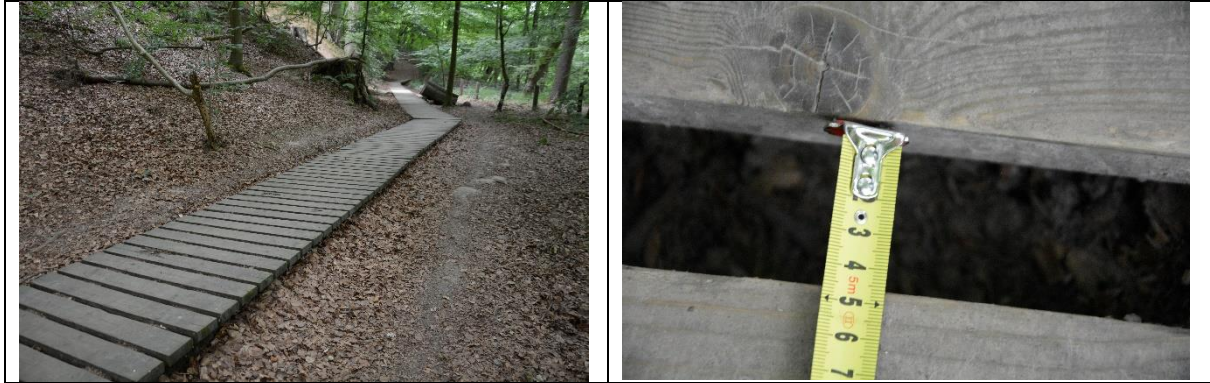
2.5. Platelage près du grand étang Chabot (Rouge-Cloître)

✓ Horizontalité du platelage

- ✗ Largeur 120 cm : insuffisante pour que 2 personnes qui marchent puissent se croiser sans danger et insuffisante pour permettre le croisement ou le demi-tour de personnes en fauteuil roulant.
- ✗ Ressaut à l'accès
- ✗ Interstices entre les planches supérieurs à 4 cm !
- ✗ Planches sans finition antidérapante
- ✗ Absence de sécurisation : une bordure chasse-roues et un garde-corps avec une main courante seraient nécessaires du côté du vide
- ✗ Absence de contraste entre le platelage et l'environnement

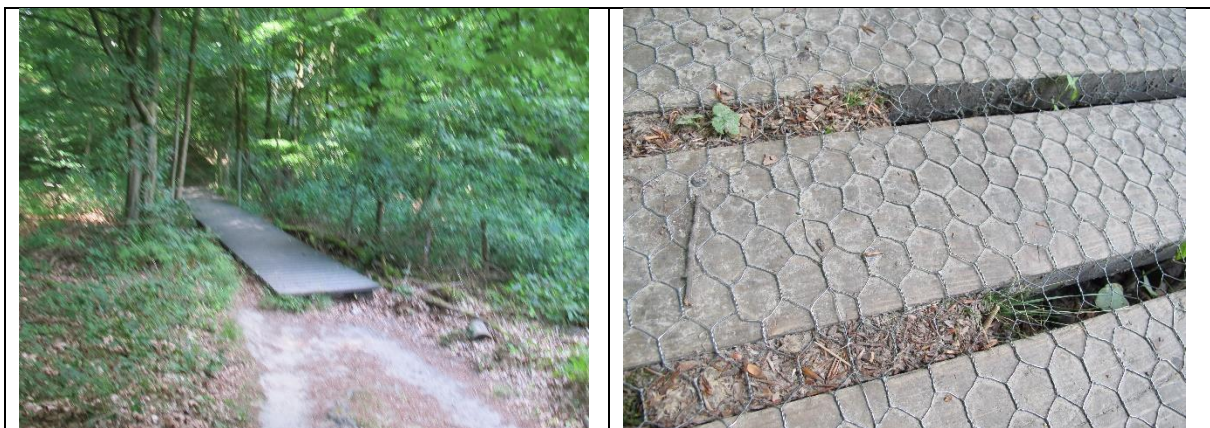
2.6. Platelage le long de l'étang des Enfants Noyés

- ✓ Horizontalité du platelage
- ✓ Treillis ajouté pour améliorer l'adhérence

- ✗ Largeur insuffisante pour que 2 personnes qui marchent puissent se croiser sans danger et insuffisante pour permettre le croisement ou le demi-tour de personnes en fauteuil roulant.
- ✗ Marche de 23 cm à l'accès
- ✗ Interstices entre les planches supérieurs à 4 cm !
- ✗ Absence de sécurisation : une bordure chasse-roues et un garde-corps avec une main courante seraient nécessaires du côté du vide

- ✗ Absence de contraste entre le platelage et l'environnement
- ✗ Durabilité du « treillis à poule » ajouté ? S'il commence à se détacher, il deviendra un obstacle (risque de chute)

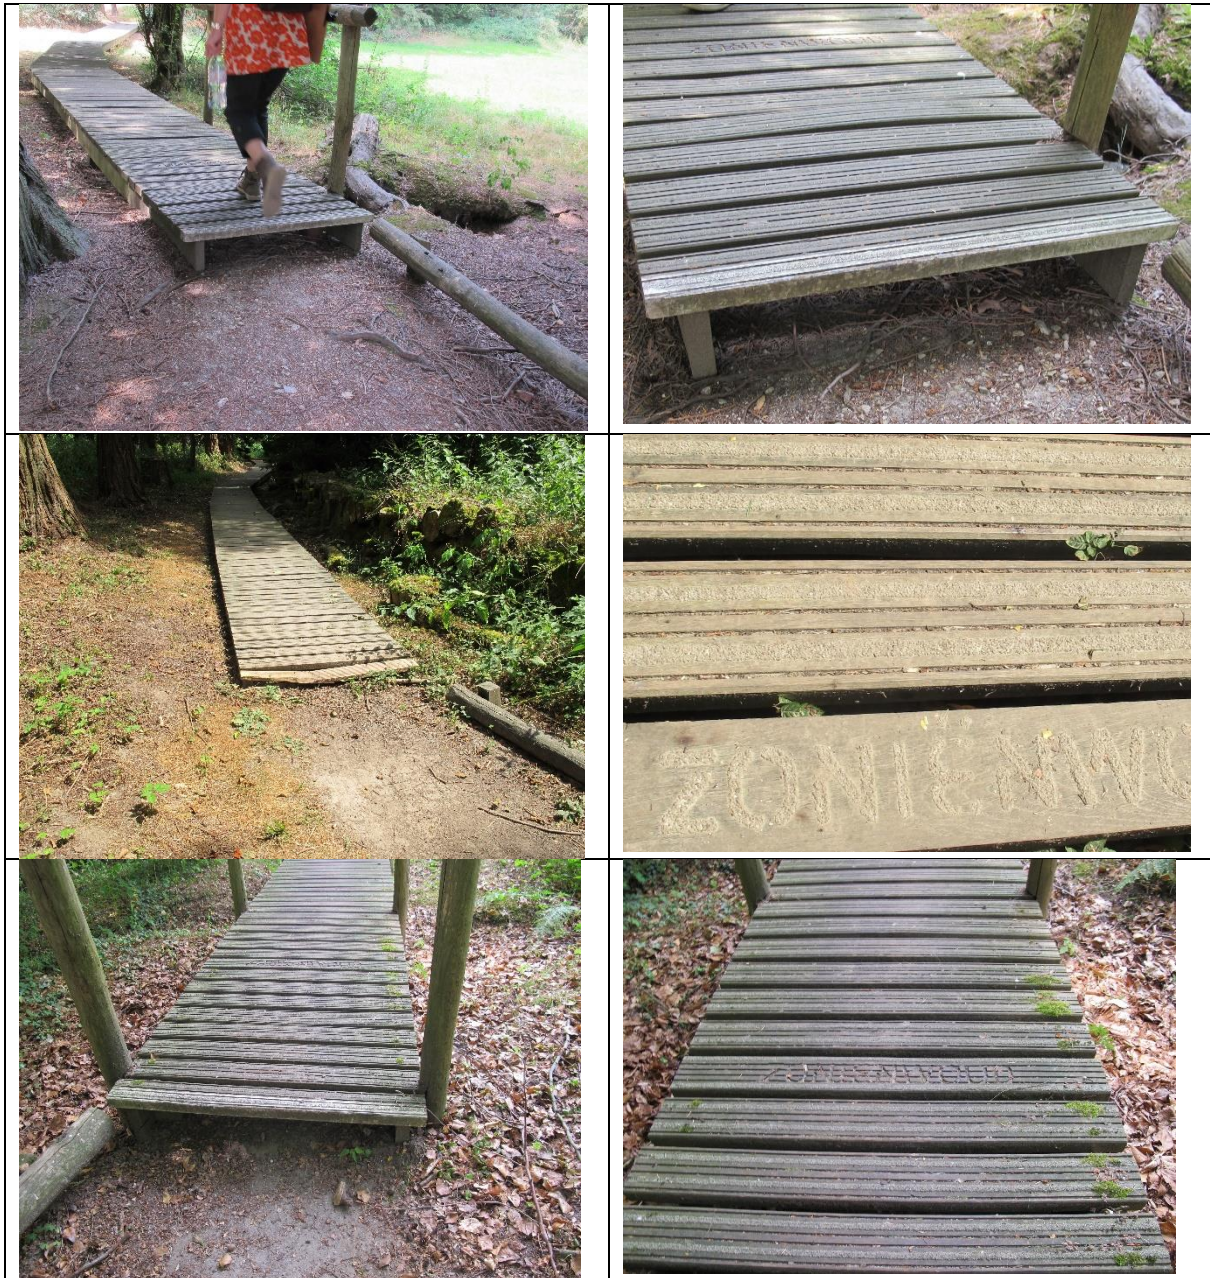
2.7. Platelages rencontrés dans l'arboretum de Groenendaal

- ✓ Pour les personnes déficientes visuelles, une ligne guide a été créée vers le ponton
- ✓ Présence d'une main courante là où la hauteur de vide est la plus grande (passage de ruisseau)
- ✓ Platelage horizontal
- ✓ Sécurisation par bandes antidérapantes
- ✓ Sécurisation du nez de marche par une bande contrastée

- ✗ Marche de plus de 20 cm de haut pour accéder au platelage
- ✗ Interstices entre les planches de plus de 2 cm
- ✗ Largeur insuffisante pour que 2 personnes qui marchent puissent se croiser sans danger et insuffisante pour permettre le croisement ou le demi-tour de personnes en fauteuil roulant.
- ✗ Main courante simple (enfants, personnes de petite taille ?)
- ✗ Absence de bordure chasse-roues
- ✗ Absence de main-courante quand le vide est inférieur à 40 cm (vu l'étroitesse du platelage, une main courante continue serait utile partout où il n'est pas à fleur avec le sol)
- ✗ Inefficacité des bandes contrastées

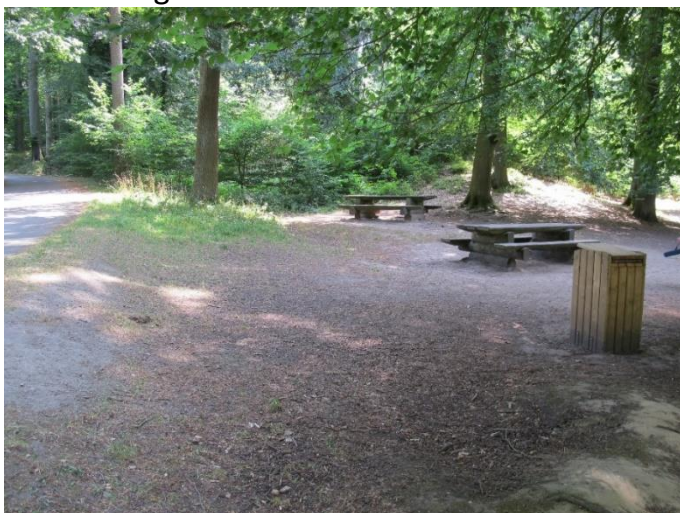
Aire de pique-nique à l'étang du Fer à Cheval (Watermaal-Boitsfort)

- ✓ Le bois est un matériau intéressant pour son confort thermique : il ne devient jamais brûlant lorsqu'il reste exposé au soleil, il ne donne pas l'impression d'être particulièrement froid quand il gèle. A ce titre, c'est un matériau idéal pour le mobilier placé à l'extérieur.
- ✓ Le bois est peu glissant (moins que le métal).

- ✗ Par contre, le mobilier en bois brut est visuellement peu contrasté avec l'environnement naturel de la forêt. Plus il vieillit, plus il se fond dans le paysage. Si cet aspect est recherché en vue de son intégration dans un environnement classé, il est problématique pour les personnes malvoyantes. Pour être utilisé, un élément de mobilier doit d'abord pouvoir être repéré et identifié à une certaine distance.

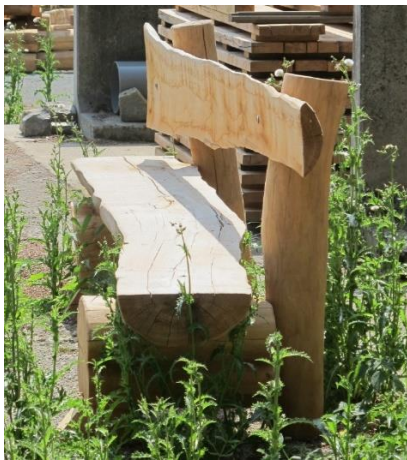
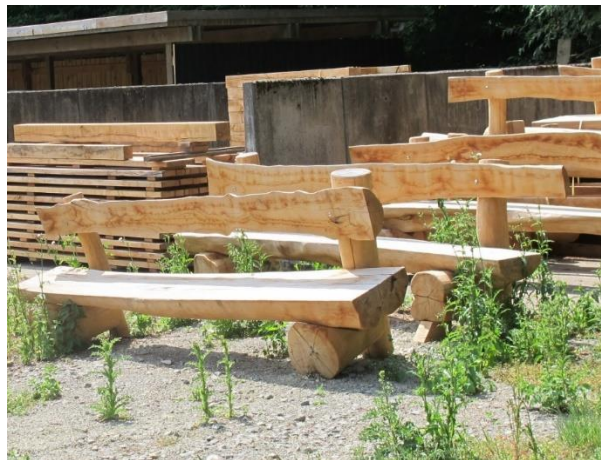
3.2.3. Exemples livrés à Groenendaal

- ✓ Assise horizontale
- ✓ Espace dégagé par-dessous l'assise pour placer les pieds
- ✗ Dossier mal positionné :
 - Le dossier est au mieux vertical, au pire incliné vers l'avant
 - Le dossier est placé trop haut
- ✗ Profondeur insuffisante de l'assise
- ✗ Les supports de l'assise dépassent de celle-ci à l'avant > une partie du banc est inutilisable.
- ✗ Absence d'accoudoirs

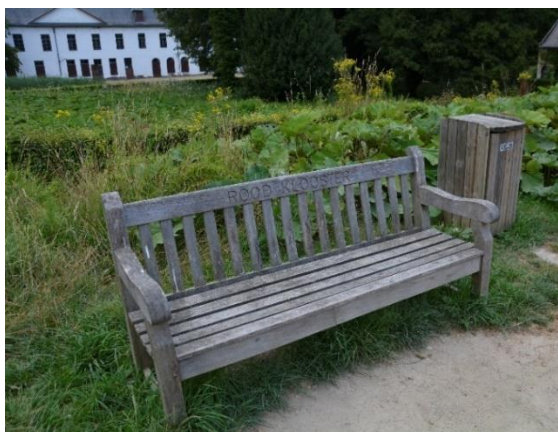
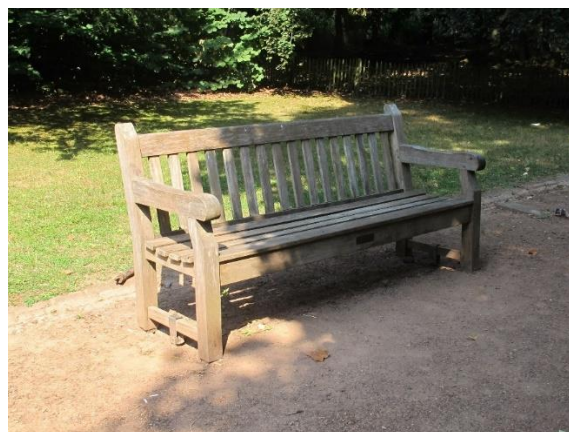
- ✓ Assise presque horizontale
 - ✓ Inclinaison des planches de l'assise (pas d'eau stagnante)
 - ✓ Dossier suffisamment haut, inclinaison correcte
 - ✓ Présence d'accoudoirs des deux côtés
- ✗ Faible hauteur de l'assise (42 cm sur plan, 40,5 cm mesuré sur site)
 - ✗ Impossibilité d'effectuer un transfert depuis un fauteuil roulant.

Ces bancs sont confortables. La présence d'accoudoirs permettant de s'appuyer pour s'asseoir et se relever est un atout.

Une hauteur d'assise de 45 cm faciliterait ces mouvements pour les personnes ayant de difficultés motrices.

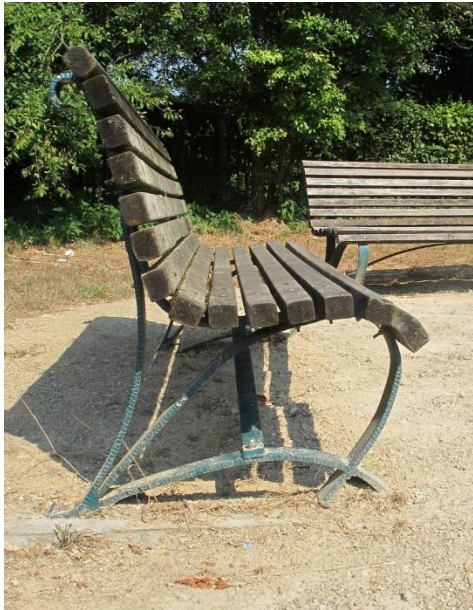
Rouge-Cloître, abords potagers

- ✓ Dossier haut (+ de 80 cm) et continu, incliné à 105°
- ✓ Planches de l'assise inclinées > bon écoulement de l'eau
- ✓ Espace dégagé sous l'assise
- ✗ Assise inclinée vers l'arrière
- ✗ Hauteur d'assise insuffisante (40 cm)
- ✗ Absence d'accoudoir

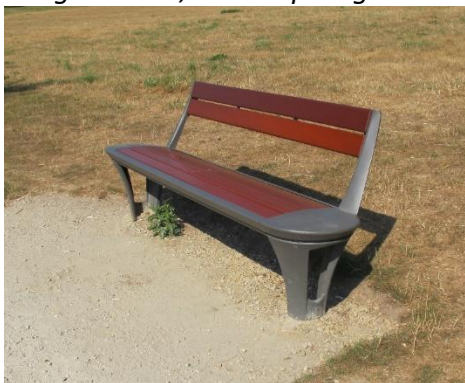
La Hulpe, Parc Solvay (Région Wallonne)

- ✓ Assise bombée (facilite l'opération de relevage et l'écoulement des eaux)
- ✓ Présence d'un dossier
- ✗ Absence d'accoudoir
- ✗ Présence d'éléments métallique > risque de brûlure
- ✗ Grand écart vertical entre l'assise et le dossier (ne convient pas aux enfants)

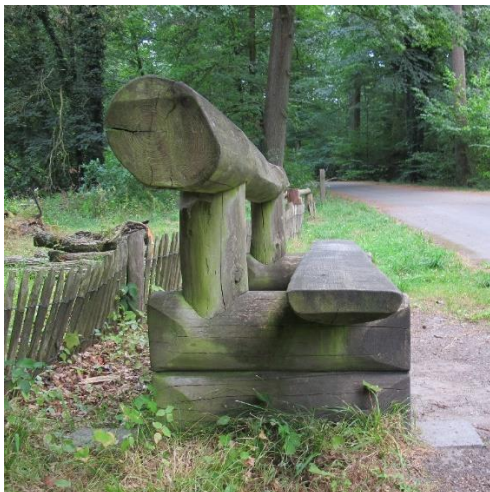
Etang du fer à cheval (Watermael-Boitsfort)

- ✓ Assise horizontale, à environ 46 cm de haut
- ✓ Dossier incliné (+- 110°), bord supérieur à 90 cm de haut
- ✗ Assise trop étroite
- ✗ Grand espace entre l'assise et le dossier. Les enfants et personnes de petite taille ne peuvent profiter du dossier.
- ✗ Absence d'accoudoirs.
- ✗ Assise pleine et horizontale, mauvais écoulement de l'eau.
