ANALYSE DE L'ACCESSIBILITE DE LA FORET DE SOIGNES BRUXELLOISE AUX PERSONNES A MOBILITE REDUITE

Partie 2 : Diagnostic de la situation existante

Analyse générale des éléments constitutifs

VERSION DEFINITIVE 11/2018

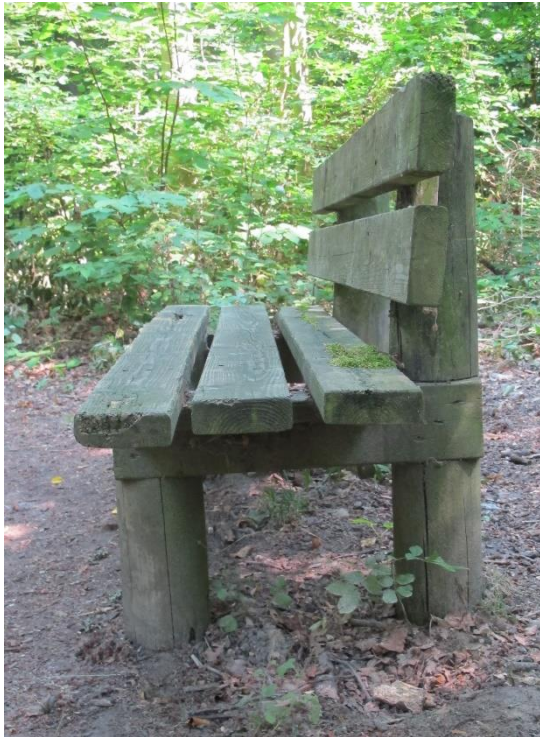
Etang du fer à cheval (Watermael-Boitsfort)

- ✓ Assise horizontale, à environ 45 cm de haut
- ✓ Profondeur d'assise 40 cm
- ✓ Dégagement disponible sous l'assise
- ✓ Dossier légèrement incliné vers l'arrière, bord supérieur à 80 cm de haut
- ✗ Absence d'accoudoir

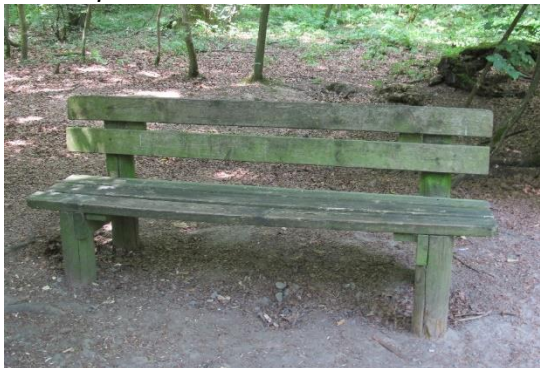
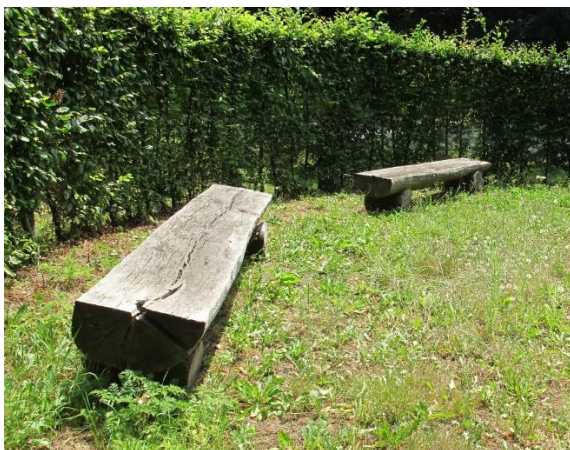
- ✓ Diverses inclinaisons d'assises
- ✓ Diverses hauteurs d'assises
- ✗ Absence de dossier
- ✗ Absence d'accoudoir

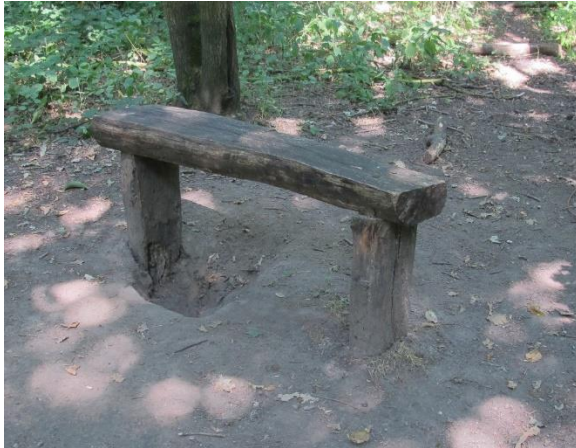
Triage du Coin du Balai

- ✓ Assise horizontale assez élevée (+ de 50 cm)

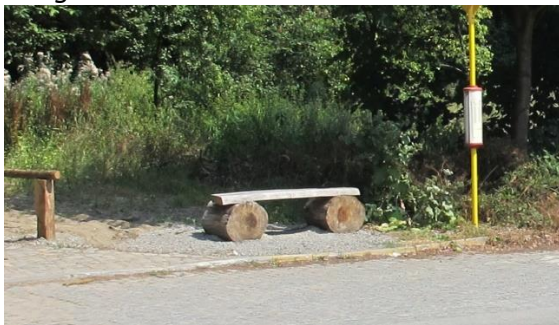
Drève de Lorraine, arrêt de bus « Drève des Bonniers » (Watermael-Boitsfort)

- ✓ Assise horizontale

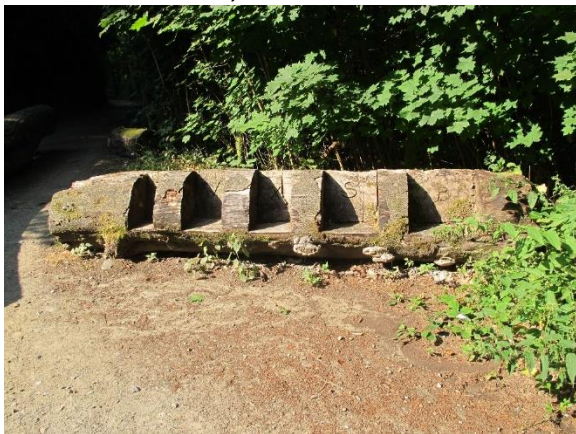
Chemin des 3 fontaines (Auderghem)

- ✓ Diverses inclinaisons d'assises
- ✓ Diverses hauteurs d'assises
- ✗ Ecoulement de l'eau difficile

Probablement peu utilisé

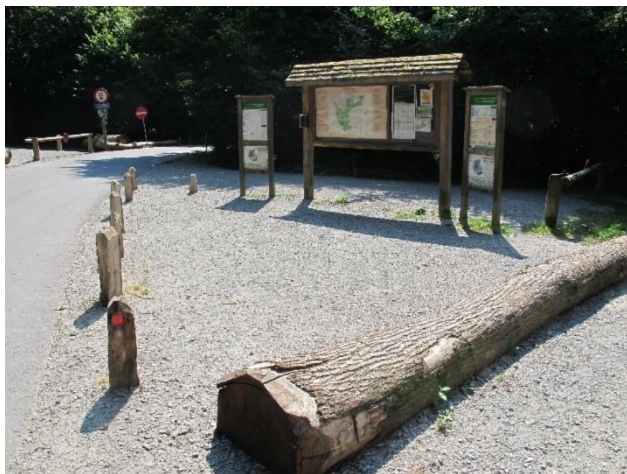
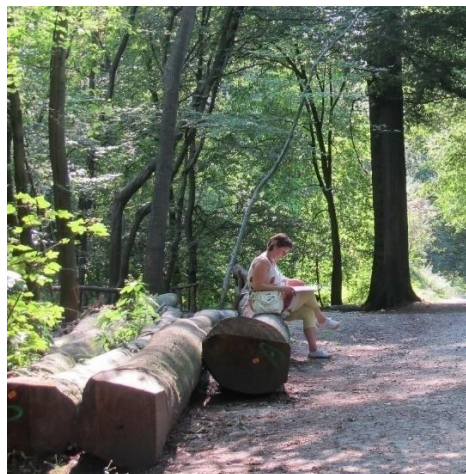
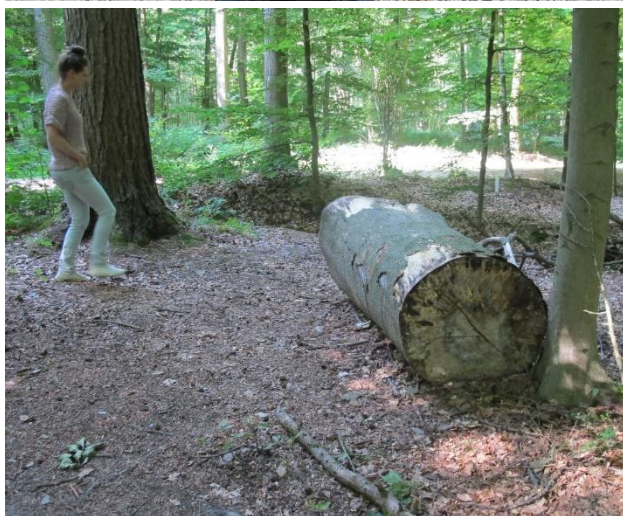
Les troncs d'arbres déposés le long des chemins peuvent selon leur diamètre offrir un siège ou un support assis-debout apprécié des personnes qui ont des difficultés à s'asseoir et se relever.

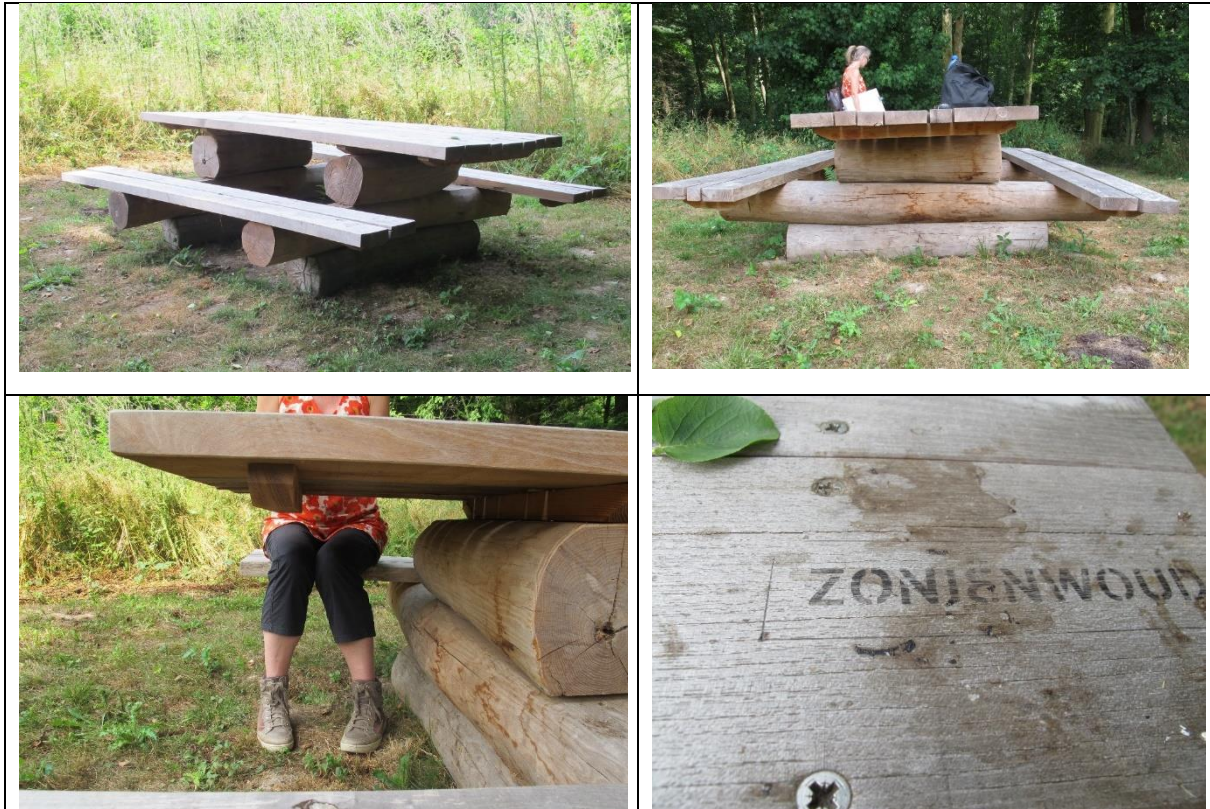
3.3.2. Nouvelle table implantée dans l'arboretum de Groenendaal

- ✓ Hauteur d'assise 45 cm
- ✓ Hauteur de la face supérieure du plateau de table : 77 cm
- ✓ Possibilité de s'asseoir aux extrémités des bancs sans devoir enjamber un support

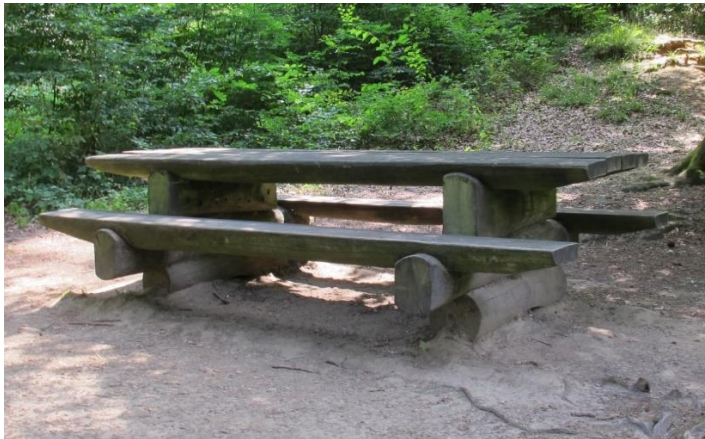
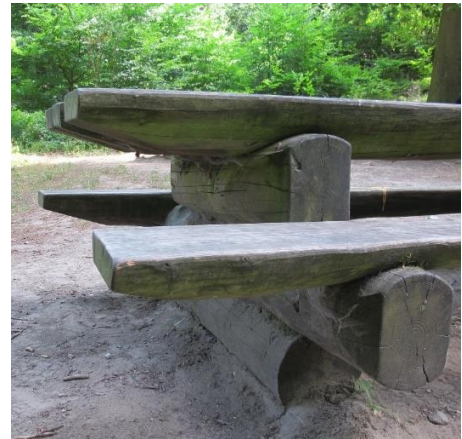
3.3.3. Table implantée Drève des Tumuli à l'étang du Fer à Cheval

- ✓ Hauteur d'assise 35 à 50 cm
- ✓ Hauteur de la face supérieure du plateau de table : 80 cm
- ✓ Possibilité de s'asseoir aux extrémités des bancs sans devoir enjamber un support
- ✓ Toutes les arêtes sont arrondies
- ✗ Profondeur de dégagement sous le plateau de table aux 2 extrémités : 43 cm
- ✗ Hauteur libre sous le plateau de la table : 65 cm (les accoudoirs des fauteuils roulants standard se trouvent à 67 cm de haut)
- ✗ Absence de dossier
- ✗ Pour les personnes déficientes visuelles, les porte à faux des bancs et de la table ne sont pas détectables à la canne

Ce modèle, globalement prometteur, pourrait être amélioré pour permettre aux personnes en fauteuil roulant de se glisser sous la table pour s'attabler confortablement (voir modèle type Forêt de Soignes, point 2.2.1).

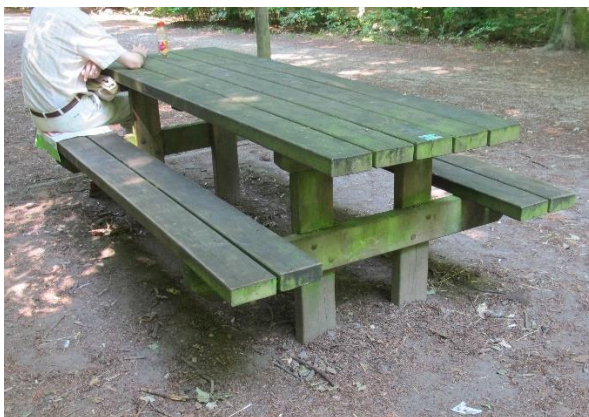
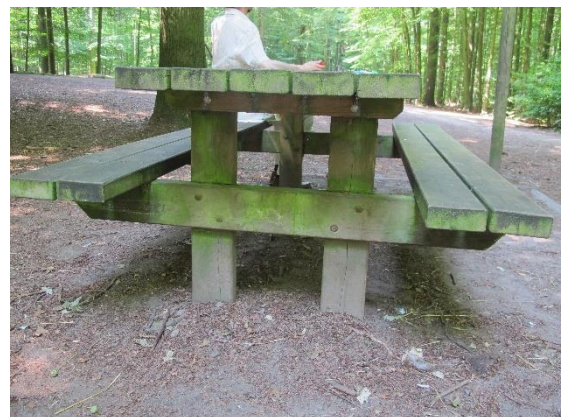
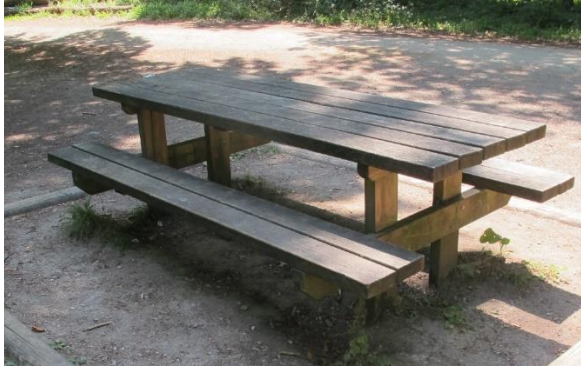
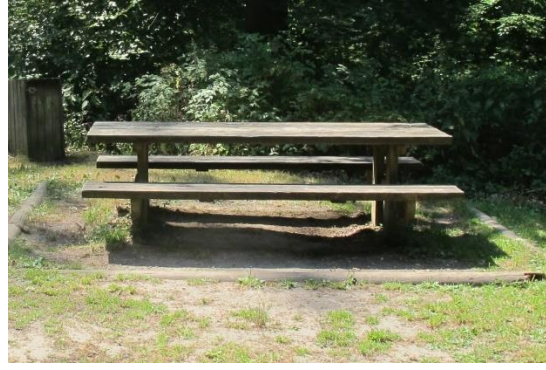
3.3.4. Tables implantées dans le triage du Coin du Balai

- ✓ Hauteur d'assise : 50 cm
- ✓ Hauteur de la face supérieure du plateau de table : 80 cm
- ✓ Hauteur libre sous le plateau de la table : 75 cm
- Possibilité de s'asseoir aux extrémités des bancs sans devoir enjamber un support (faible largeur d'assise disponible, voir photo)
- ✗ Profondeur de dégagement sous le plateau de table aux 2 extrémités : 35 cm
- ✗ Absence de dossier
- ✗ Pour les personnes déficientes visuelles, les porte à faux des bancs et de la table ne sont pas détectables à la canne

Ce modèle présente l'avantage d'avoir une hauteur de dégagement suffisante sous la table.

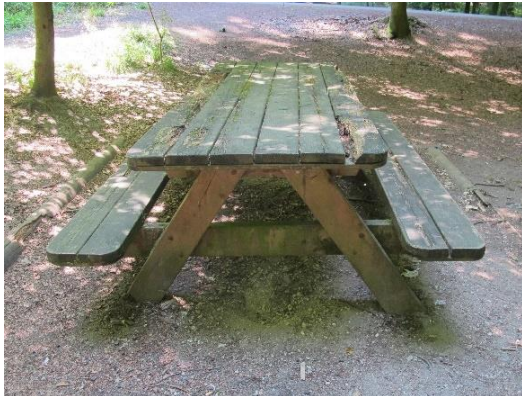
Aire de pique-nique drève du Tambour-chemin de Diependelle (Watermael-Boitsfort)

- ✓ Coins arrondis (table et bancs) : moins de risques de contusions

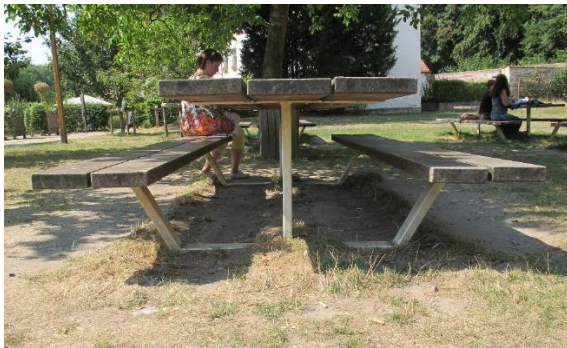
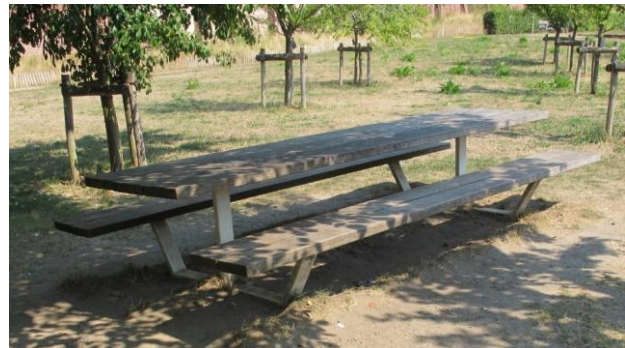
3.3.5. Tables du Rouge Cloître

- ✓ Possibilité de s'asseoir aux extrémités des bancs sans devoir enjamber un support

- Hauteur d'assise : 46 cm

- Hauteur de la face supérieure du plateau de table : 75 cm
- Hauteur libre sous le plateau de la table : 70 cm
- Profondeur de dégagement sous le plateau de table aux 2 extrémités : 55 cm
- ✗ Absence de dossier
- ✗ Pour les personnes déficientes visuelles, les porte à faux des bancs et de la table ne sont pas détectables à la canne

La hauteur libre et la profondeur du dégagement sous le plateau de table permettent à la plupart des personnes en fauteuils roulants de d'attabler confortablement. Elles ne sont néanmoins pas conformes aux prescriptions du titre 4 du RRU (75 cm/60cm). La hauteur du plateau de table est cohérente avec la hauteur des bancs (75 cm et 46 cm).

Les éléments métalliques ne posent pas de problème

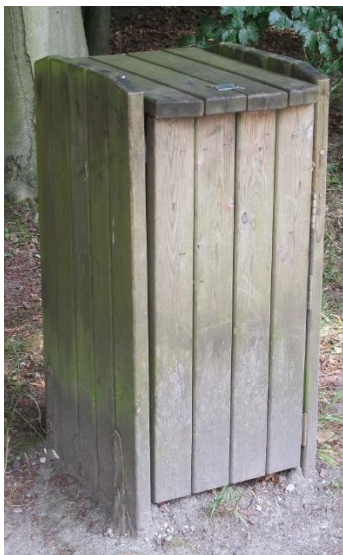
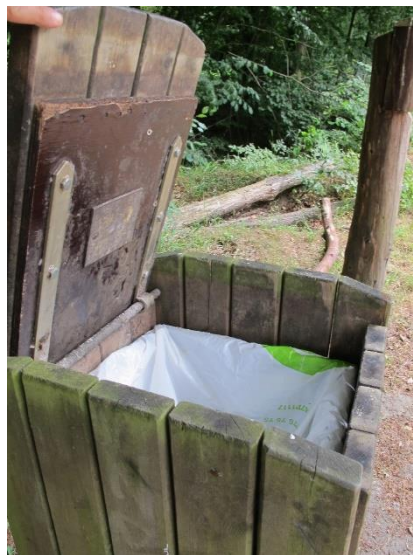
3.4.1. Modèle « Forêt de Soignes »

- ✓ Hauteur de l'ouverture accessible pour les personnes en fauteuil roulant (85 cm)
- ✓ Modèle posé au sol, détectable à la canne
- ✗ Couvercle à ouvrir
- ✗ Le couvercle est lourd
- ✗ Un dispositif limite l'ouverture à moins de 90°, le clapet ne tient pas ouvert

L'utilisation de cette poubelle nécessite l'utilisation des 2 mains avec une certaine force : il faut ouvrir le couvercle et le maintenir pendant qu'on jette les détrit. De nombreuses personnes ne sont pas capables d'utiliser cette poubelle : personnes présentant une déficience motrice ou l'absence d'un membre supérieur, enfants. Pour

les personnes en fauteuil roulant ayant un usage complet des membres supérieurs l'usage est également compliqué.

Si, comme vous nous l'avez dit, et comme nous avons pu le vérifier, les corneilles viennent fouiller les poubelles et vous avez donc besoin de poubelles qui ferment, voici une proposition de modèle utilisable plus facilement d'une seule main :

- Clapet utilisable par simple pression
- Veiller à ce que le clapet ne soit pas trop lourd (à réaliser en métal avec coating plutôt qu'en bois ?)
- Pas besoin de charnière avec ressort, le poids suffit à refermer le clapet.

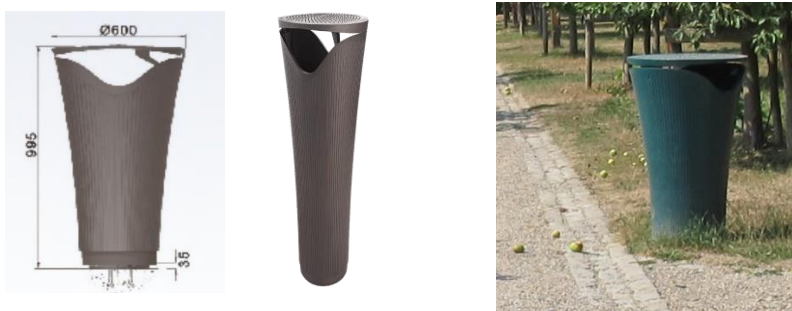
GHM Corbeille Métropole, 80 litres, RAL 6004

- ✓ Utilisable d'une seule main : pas de clapet à soulever ou pousser
- ✓ Ouverture à bonne hauteur pour les personnes en fauteuil roulant
- ✓ Modèle posé au sol, détectable à la canne

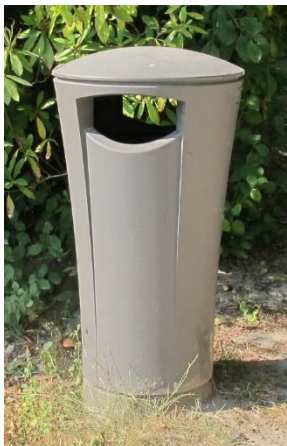
La Hulpe Parc Solvay (RW)

- ✓ Utilisable d'une seule main : pas de clapet à soulever ou pousser
- ✓ Ouverture à bonne hauteur pour les personnes en fauteuil roulant
- ✓ Modèle posé au sol, détectable à la canne
- ✗ Couleur peu contrastée avec les chemins en dolomie

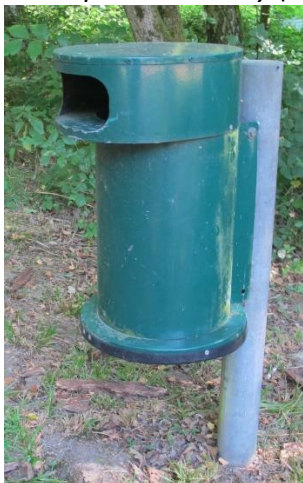
La Hulpe Parc Solvay (RW)

- ✓ Utilisable d'une seule main : pas de clapet à soulever ou pousser
- ✓ Ouverture à bonne hauteur pour les personnes en fauteuil roulant
- ✗ Modèle suspendu, détectable tardivement à la canne
- ✗ Couleur peu contrastée avec l'environnement végétal

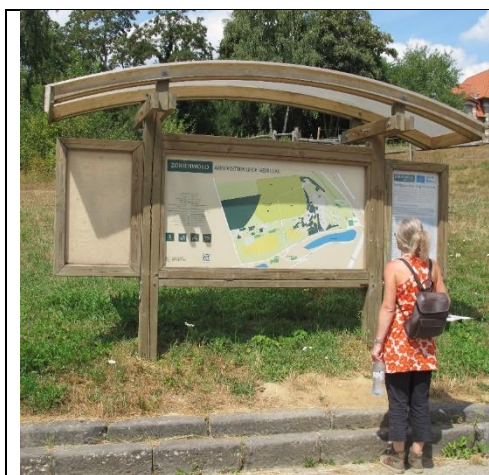
- ✓ Présence d'un toit (ombre + protection pluie)
- ✓ Absence de reflet
- ✗ Panneau placé trop haut pour les enfants, les personnes de petite taille et les personnes en fauteuil roulant.
- ✗ Impossible de s'approcher du panneau

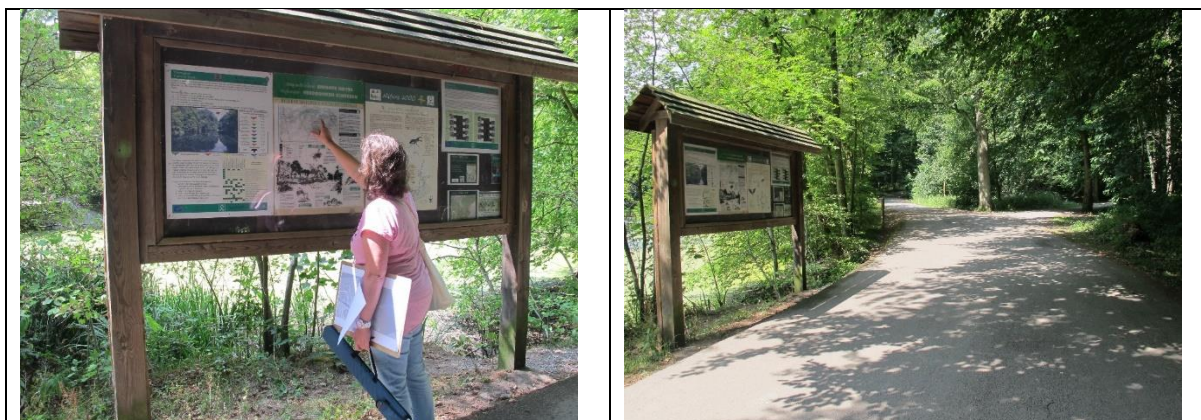
- ✓ Protection par le toit > diminution des reflets sur la vitre
- ✗ Affichage trop haut
- ✗ Impossible de s'approcher du panneau. Risque de chute !
- ✗ Vitrage réfléchissant

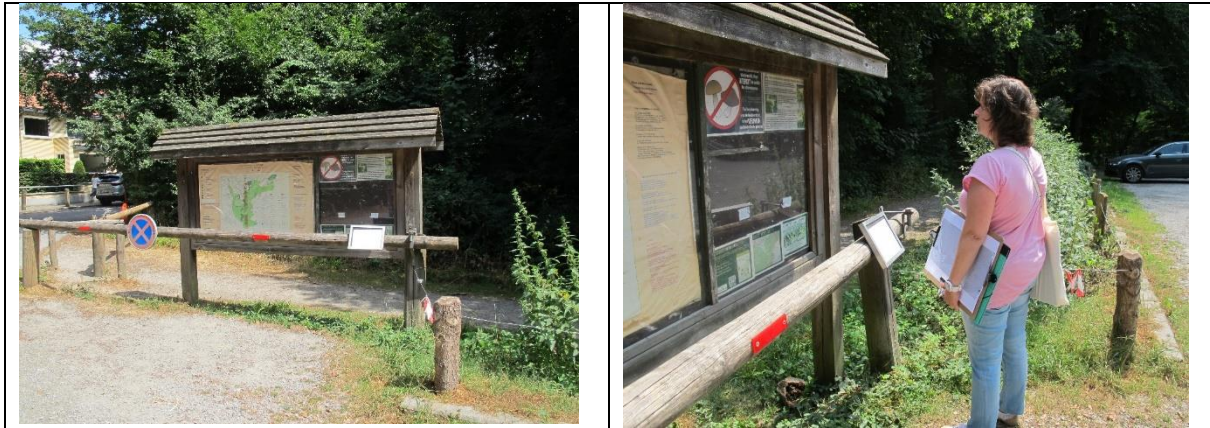
- ✓ Meilleure hauteur d'affichage
- ✓ Protection par le toit > diminution des reflets sur la vitre
- ✗ Impossibilité de s'approcher (sol en pente, présence de la barrière, bord du toit trop bas)

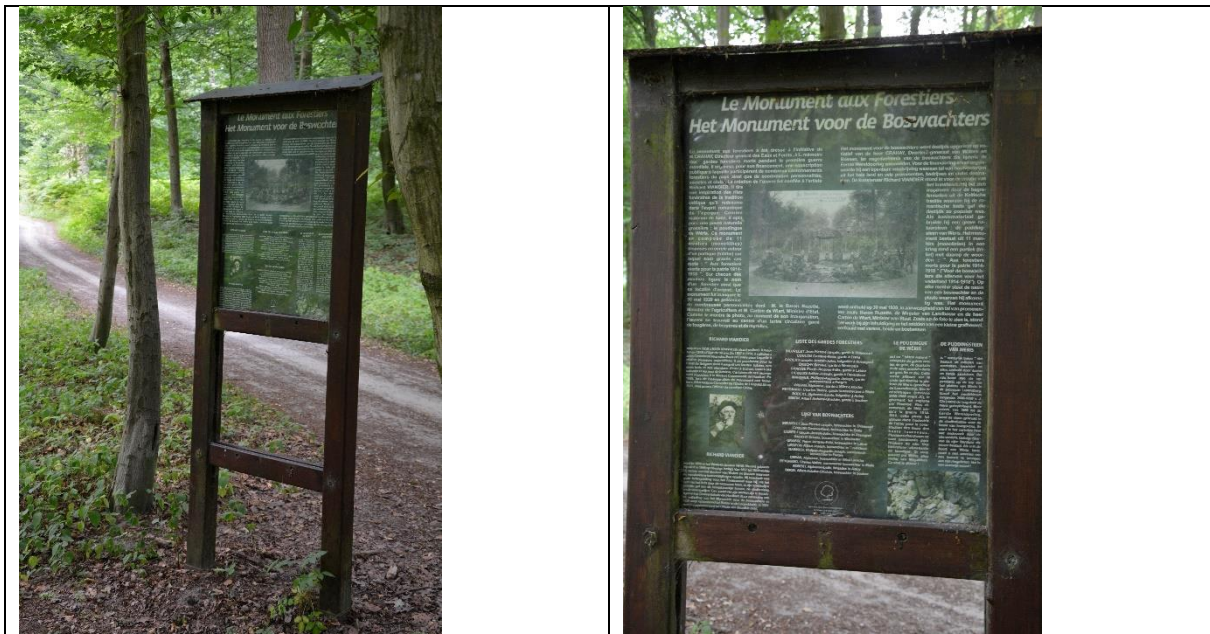
- ✗ Affichage trop haut
- ✗ Impossible pour une personne en fauteuil de s'approcher du panneau (traverse inférieure)
- ✗ Vitrage réfléchissant

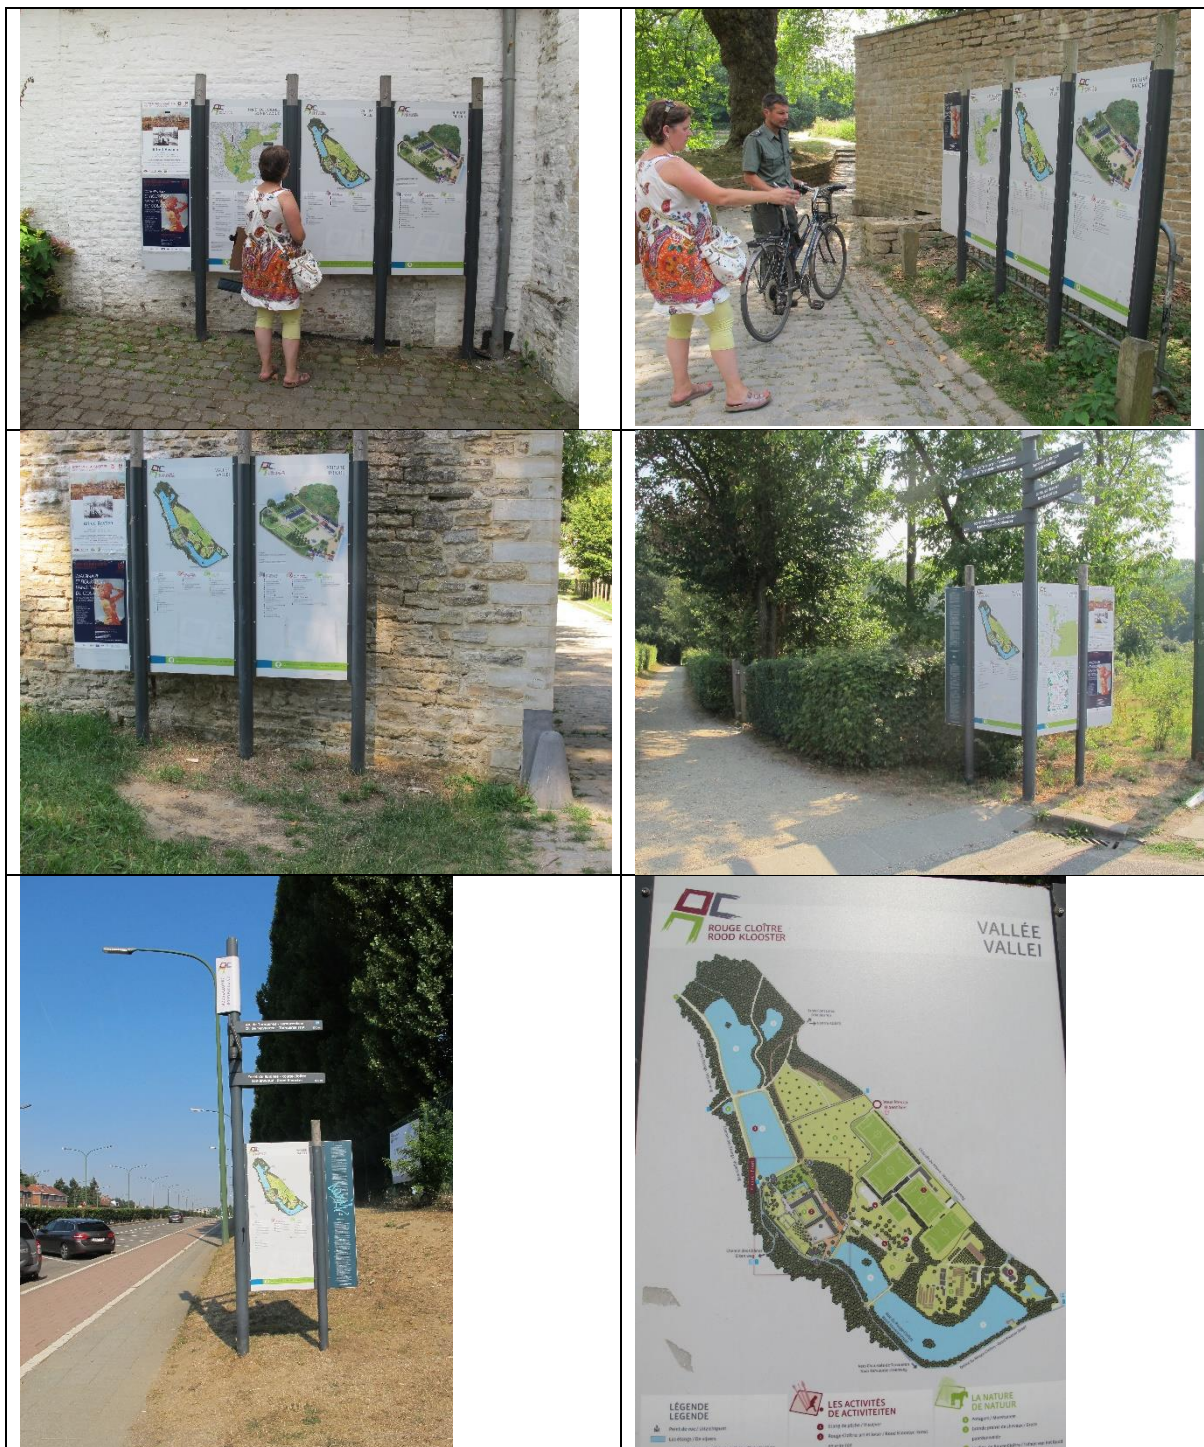
3.5.4. Panneaux du Rouge-Cloître

- ✓ Matériau mat, non réfléchissant
- ✗ Impossibilité de s'approcher de certains panneaux (manque d'aménagement au pied des panneaux)
- ✗ Hauteur de l'affichage variable, le plus souvent trop haut

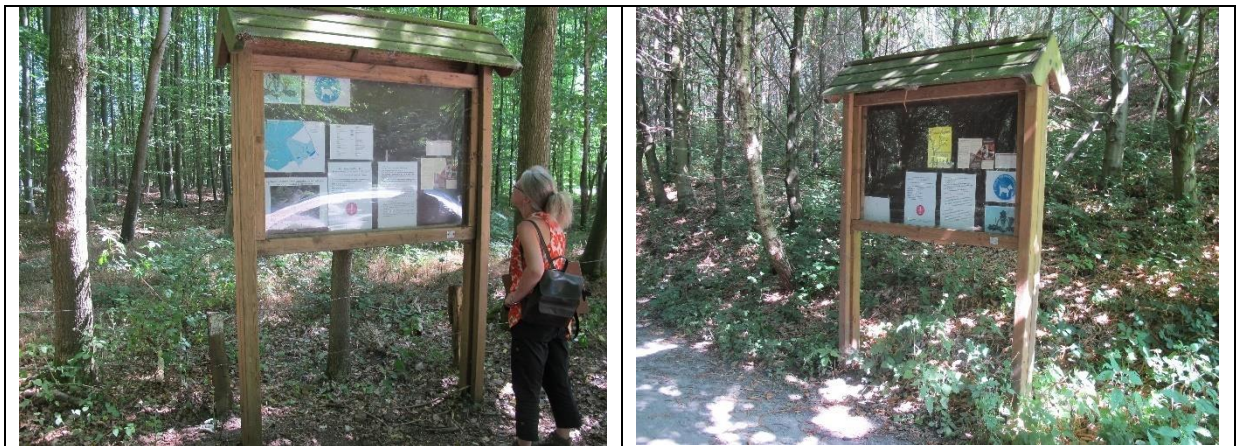
3.5.5. Panneaux rencontrés en forêt de Soignes wallonne (La Hulpe)

- ✓ Protection par le toit
- ✗ Affichage beaucoup trop haut
- ✗ Absence d'aménagement de sol pour accéder au panneau
- ✗ Vitrage réfléchissant

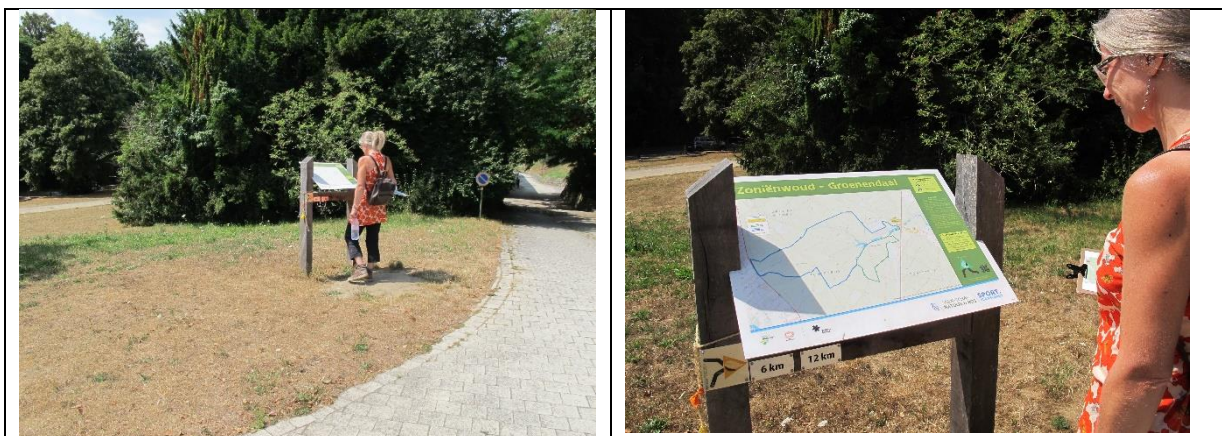
- ✓ Hauteur suffisante sous traverse
- ✗ Hauteur de plaque excessive : information non visible pour une personne assise ou de petite taille
- ✗ Implantation du panneau sur sol non aménagé

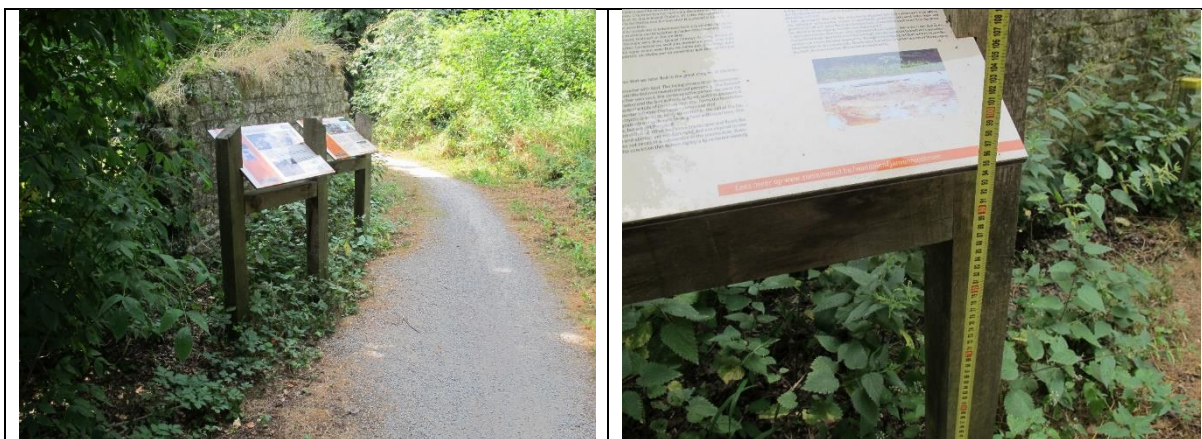
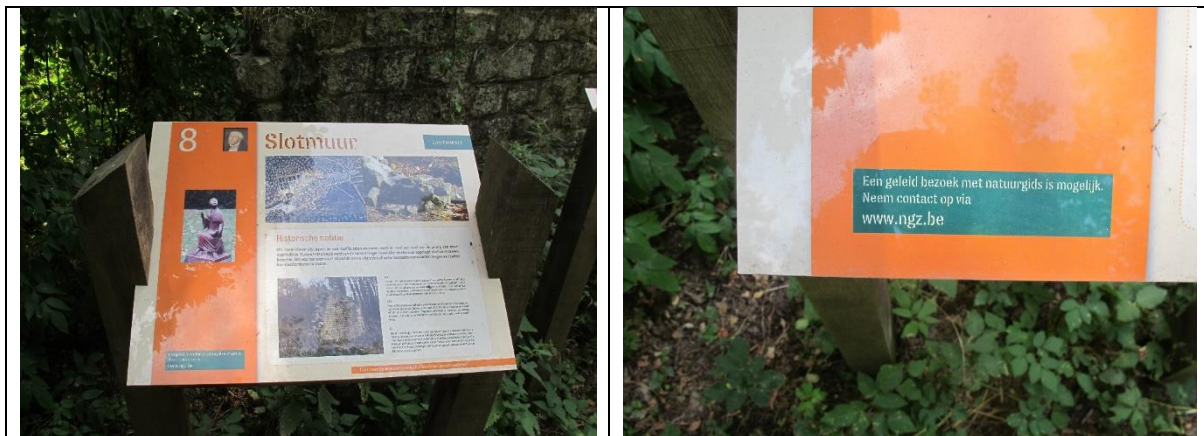
- ✗ Largeur entre poteaux insuffisante (impossibilité de s'approcher en fauteuil roulant)
- ✗ Panneaux brillants, reflets gênants
- ✗ Implantation du panneau sur sol non aménagé

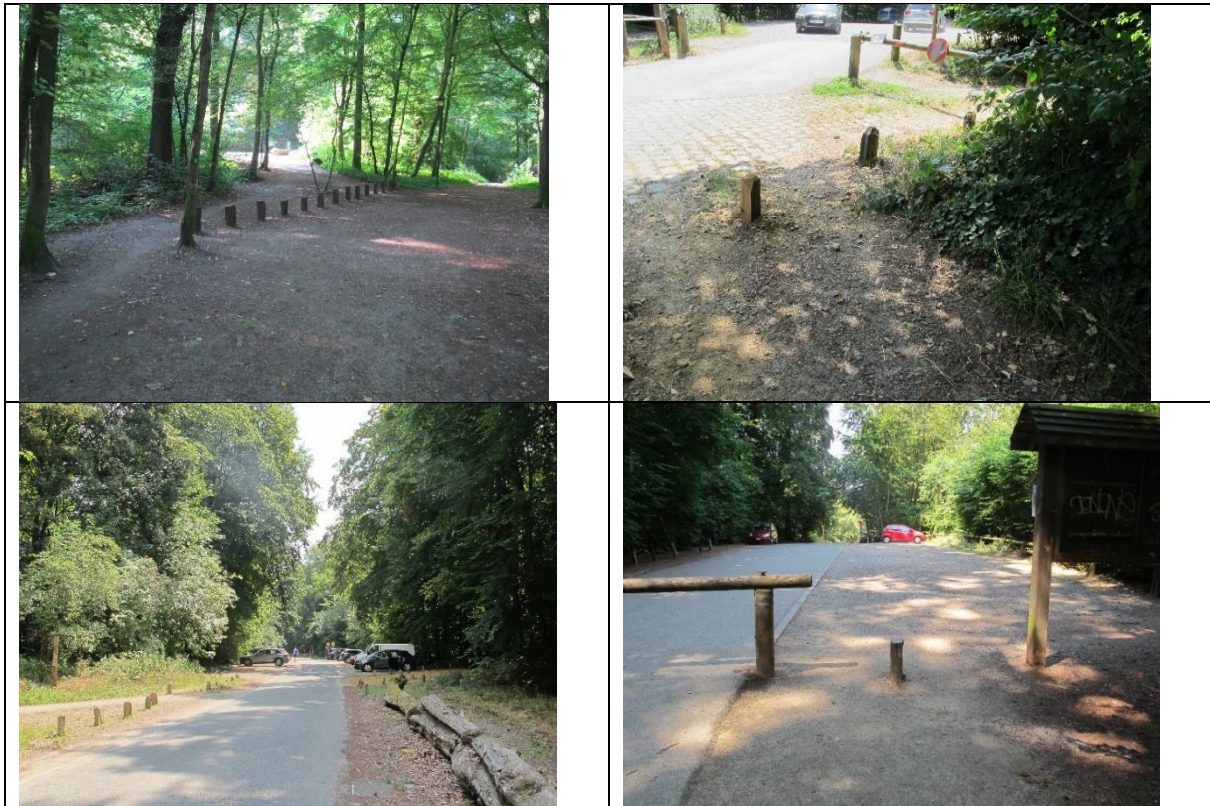
3.7.1. Potelets forestiers

- ✗ Hauteur insuffisante (environ 40 cm)
- ✗ Absence de contraste avec l'environnement
- ✗ Présence d'arêtes vives

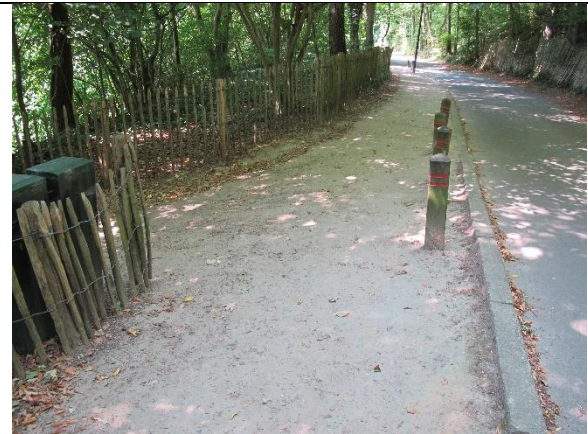
<ul style="list-style-type: none"> ✓ Hauteur conforme au RRU (> 60 cm) mais une hauteur supérieure est recommandée (100 cm) ✓ Arêtes adoucies ✗ Contraste insuffisant

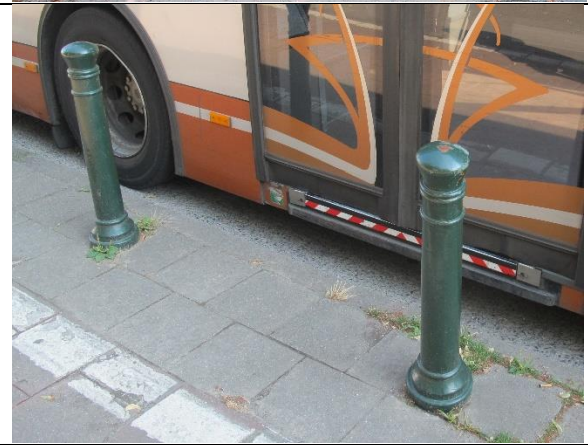
<ul style="list-style-type: none"> ✓ Hauteur conforme au RRU (> 60 cm) mais une hauteur supérieure est recommandée (100 cm) ✓ Absence d'arête (profil rond) ✗ Contraste insuffisant pour un usage en forêt

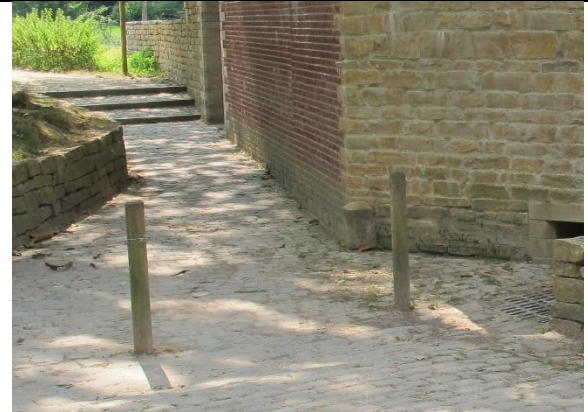
<ul style="list-style-type: none"> ✓ Hauteur suffisante (+ ou – 1m) ✓ Absence d'arête (profil rond) ✗ Contraste insuffisant

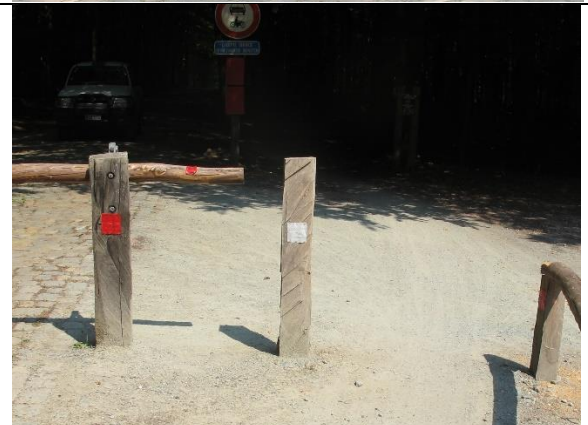
<ul style="list-style-type: none"> ✓ Hauteur suffisante (+ ou – 1m) ✗ Arêtes vives ✗ Contraste insuffisant (les plaques réfléchissantes ne sont pas efficaces pour les piétons !)

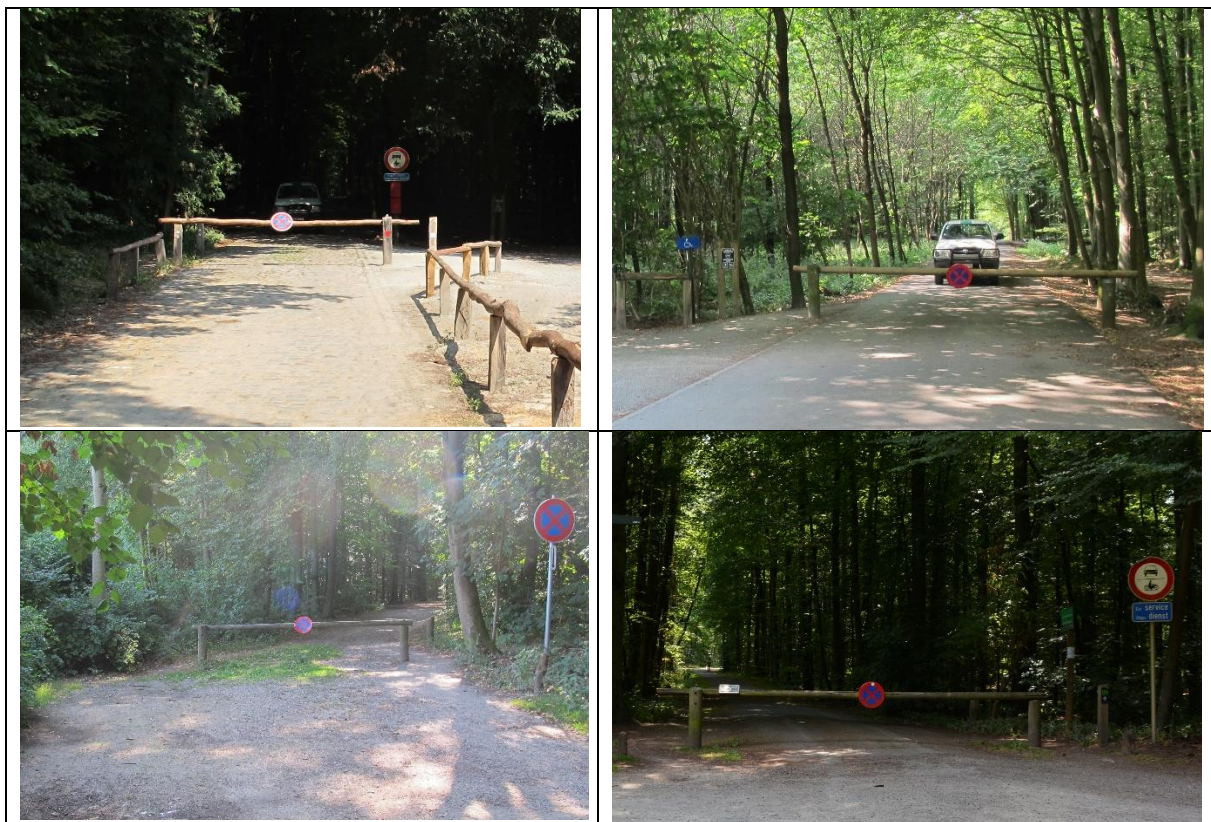
Ces barrières positionnées aux entrées des chemins en forêt sont habituellement fermées pour empêcher le passage de véhicules. Elles sont ouvertes pour permettre l'accès des services forestiers, des secours etc. Un passage latéral suffisamment large et correctement aménagé pour les piétons est nécessaire à ces barrières.

De manière générale, les barrières aux entrées présentent les caractéristiques suivantes :

- ✓ Présence de signalisation routière sur et à côté de la barrière (interdiction aux véhicules motorisés, interdiction de stationner et de s'arrêter devant la barrière)
- ✓ Passage latéral pour les piétons de plain-pied et de largeur suffisante (min 120 cm)
- ✗ Barrières non contrastées, difficiles à discerner pour les personnes malvoyantes
- ✗ Barrières indétectables à la canne pour les personnes déficientes visuelles (pas de traverse inférieure à 30 cm du sol maximum)
- ✗ Le passage latéral pour les piétons ne bénéficie pas toujours d'un revêtement de sol approprié

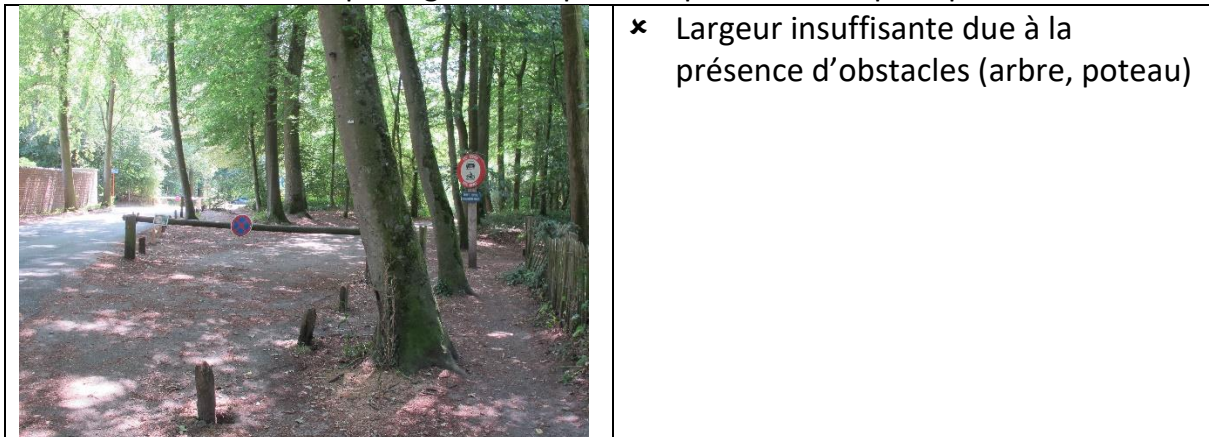
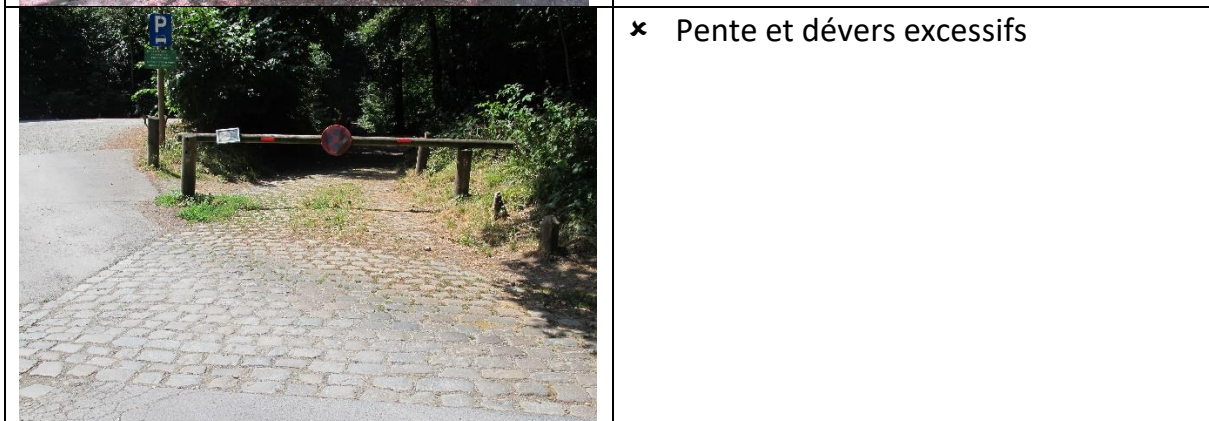
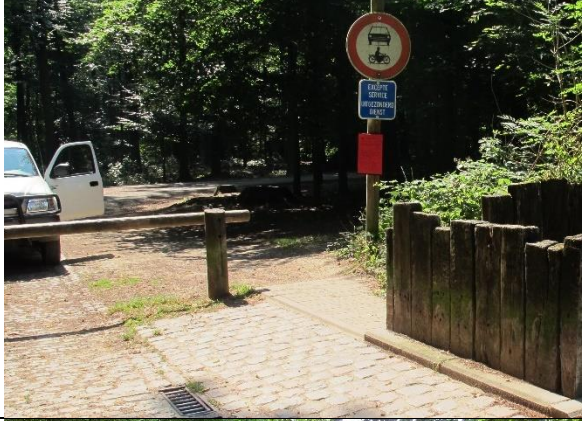
A certaines barrières, le passage latéral pour les piétons n'est pas optimal

<ul style="list-style-type: none"> ✗ Ressaut au changement de revêtement

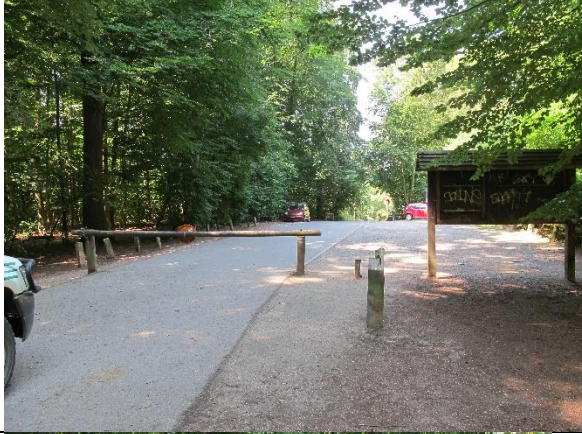
<ul style="list-style-type: none"> ✗ Présence de potelets dangereux dans le passage ✗ Ressaut

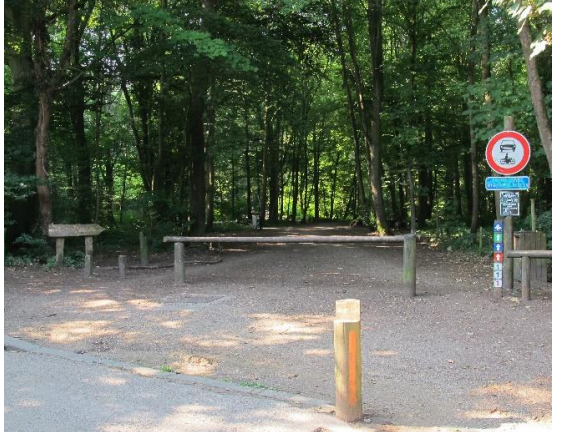
<ul style="list-style-type: none"> ✗ Présence de potelets dangereux dans le passage

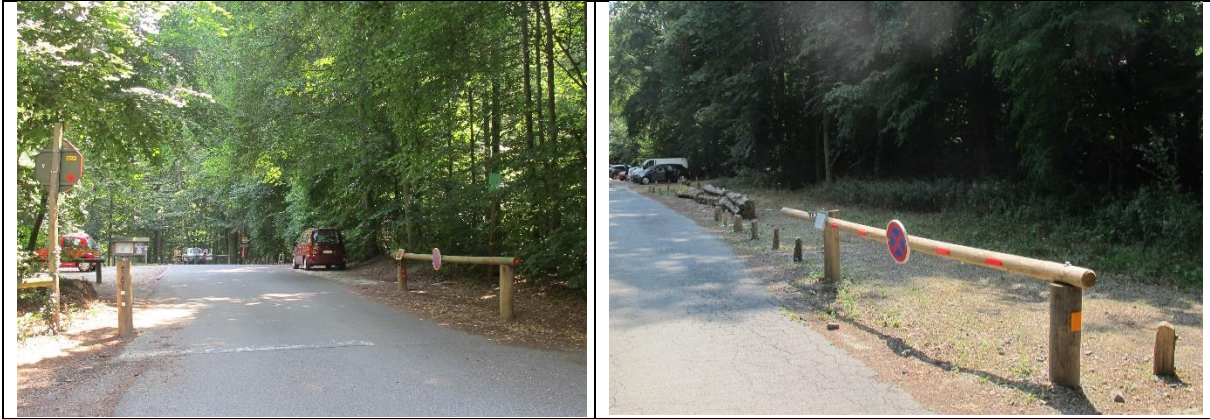
3.8.2. Barrières tempête

Placées aux entrées des parkings, ces barrières sont habituellement ouvertes. Elles sont fermées par les forestiers lorsque les conditions météorologiques par exemple imposent une interdiction pour le public de circuler en forêt.

Ces barrières sont relativement similaires aux barrières empêchant l'entrée de véhicules en forêt :

- ✓ Présence de signalisation routière sur la barrière (interdiction de stationner et de s'arrêter devant la barrière)
- ✓ Présence de bandes réfléchissantes (utiles pour les automobilistes uniquement)
- ✓ Présence d'un panneau informatif sur la barrière
- ✗ Barrières non contrastées, difficiles à discerner pour les personnes malvoyantes
- ✗ Barrières indétectables à la canne pour les personnes déficientes visuelles (pas de traverse inférieure à 30 cm du sol maximum)

- ✗ Barrière similaire aux barrières interdisant le passage de véhicules : il n'est pas évident que l'interdiction de passage s'adresse aussi aux piétons et cyclistes ni qu'il s'agit d'une question de sécurité
- ✗ Panneau informatif fort petit et inutile pour avertir les personnes déficientes visuelles
- ✗ Un passage latéral pour les piétons subsiste lorsque la barrière est fermée : une personne déficiente visuelle ou peu attentive pourrait contourner la barrière comme s'il s'agissait d'une barrière ordinaire et ne pas comprendre qu'une interdiction temporaire de circuler en forêt est d'application

S'agissant de barrières destinées à interdire la circulation de tout public en forêt pour raisons de sécurité, différents aspects devraient être améliorés

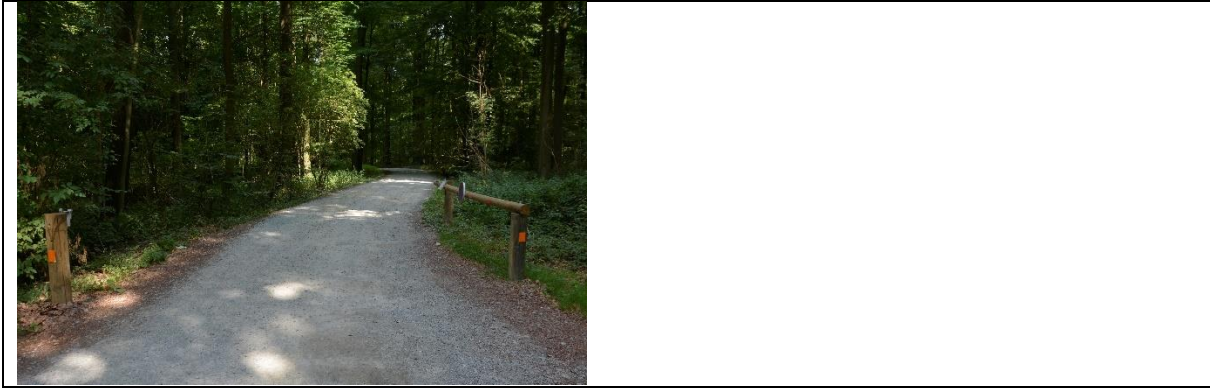
- ✓ Lorsque la barrière est fermée elle barre tout le passage > le passage des piétons est difficile
- ✗ Idem que pour les autres barrières : il n'est pas sûr que tout le monde comprenne que les piétons ne peuvent circuler en forêt pour raisons de sécurité

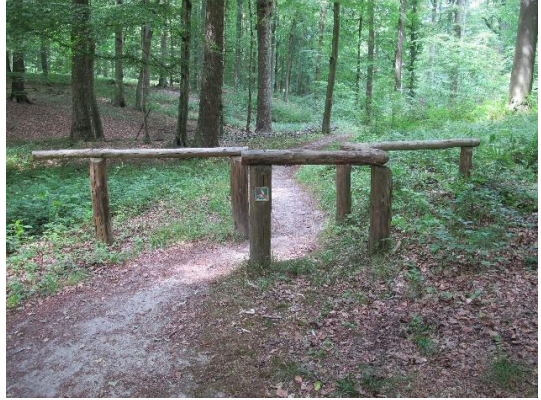
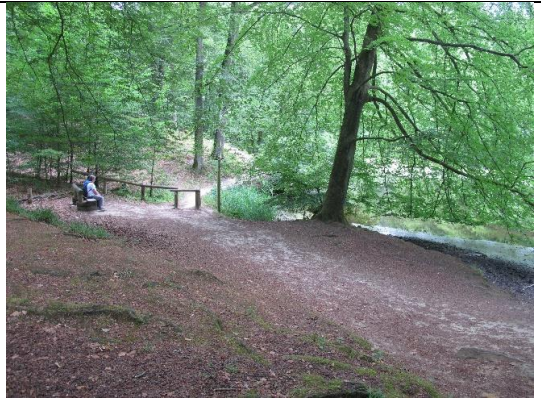
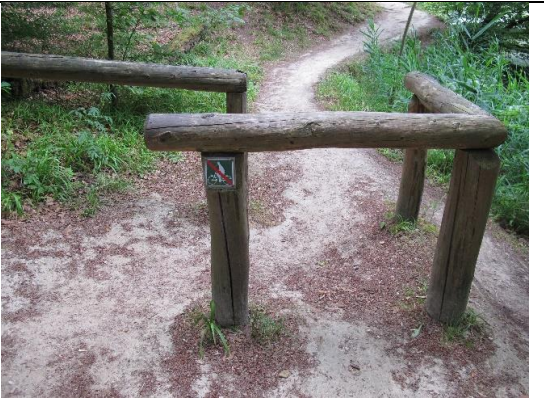
Chicane en L

<ul style="list-style-type: none"> - Largeur de passage parfois suffisante ✗ Absence d'aire de rotation à l'intérieur du dispositif <p>Certaines personnes en fauteuil seront capables de franchir ce dispositif pour autant que la largeur de passage soit suffisante (100-120 cm)</p>

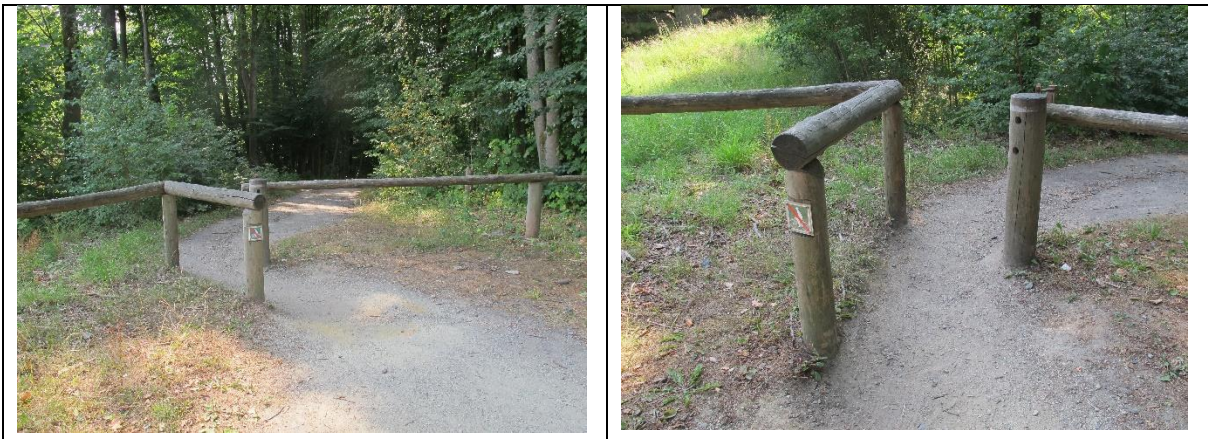
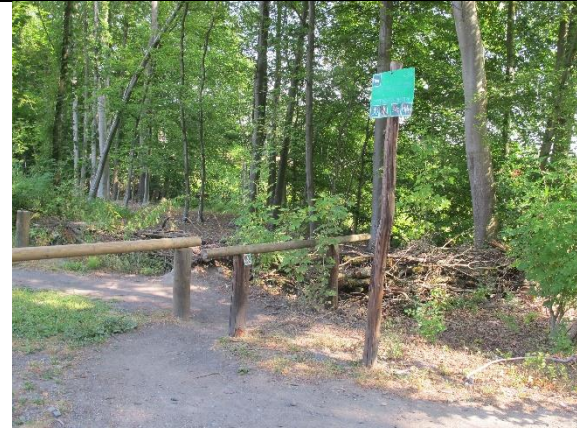
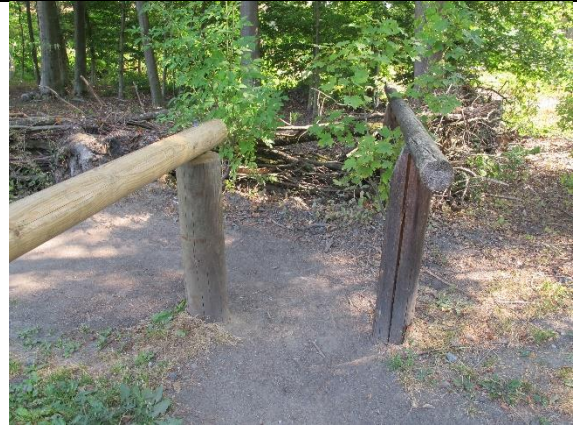
Demi-chicanes

De toutes les chicanes rencontrées, ces 2 types sont les plus franchissables en fauteuil roulant

- ✓ Largeur de libre passage suffisante (min 90 cm en ligne droite)
- ✓ Aires de rotation disponibles
