ANALYSE DE L'ACCESSIBILITE DE LA FORET DE SOIGNES BRUXELLOISE AUX PERSONNES A MOBILITE REDUITE

Partie 2 : Diagnostic de la situation existante

Analyse générale des éléments constitutifs

VERSION DEFINITIVE 11/2018

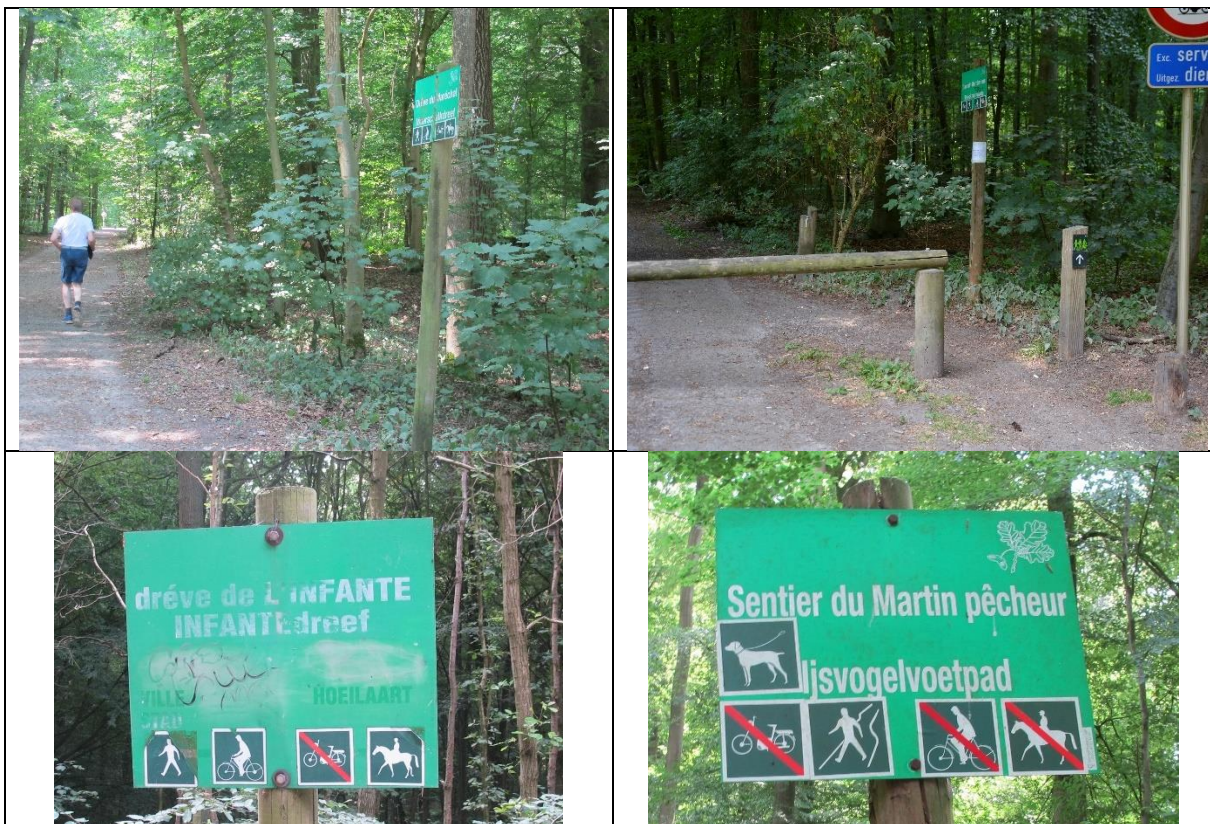
- ✓ Police de caractère lisible
- ✓ Affichage des pictogrammes « utilisateurs » sur la plaque d'identification
- ✓ Plaques mates (pas de reflet)
- ✓ Indication bilingue

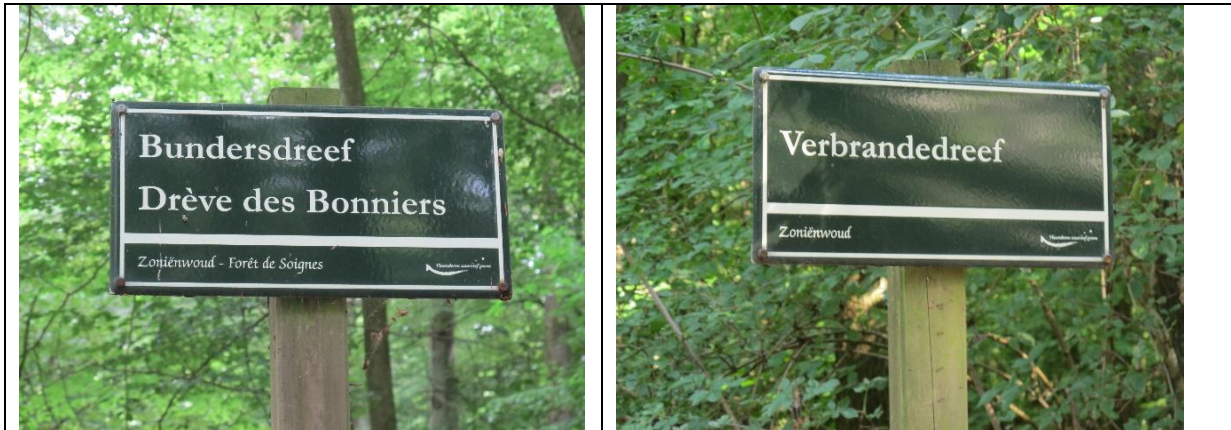
- ✓ Police de caractère lisible
- ✓ Bon contraste entre le fond et les caractères
- ✓ Bonne durabilité des plaques (pas d'effacement du texte)

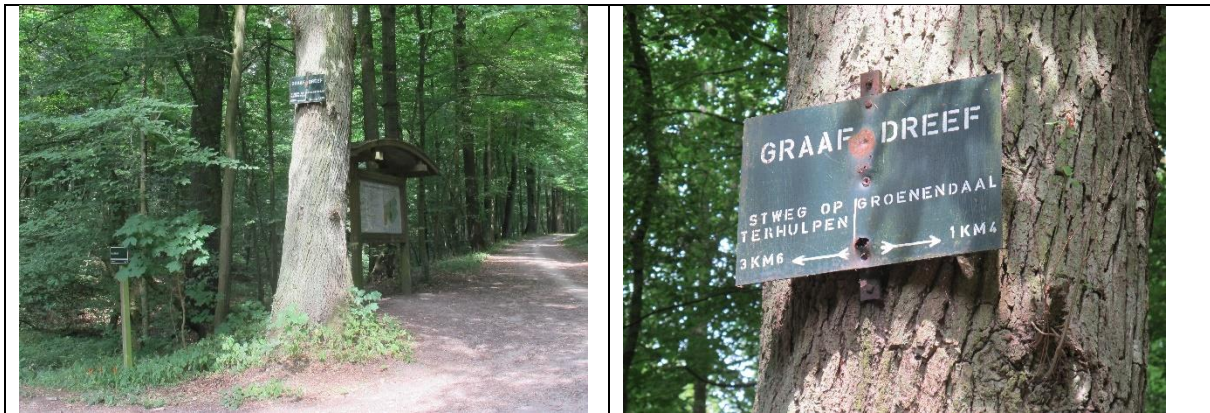
- ✓ Indications de distances

- ✗ Affichage très haut, 3 mètres environ ! (Impossibilité de s'approcher du texte)

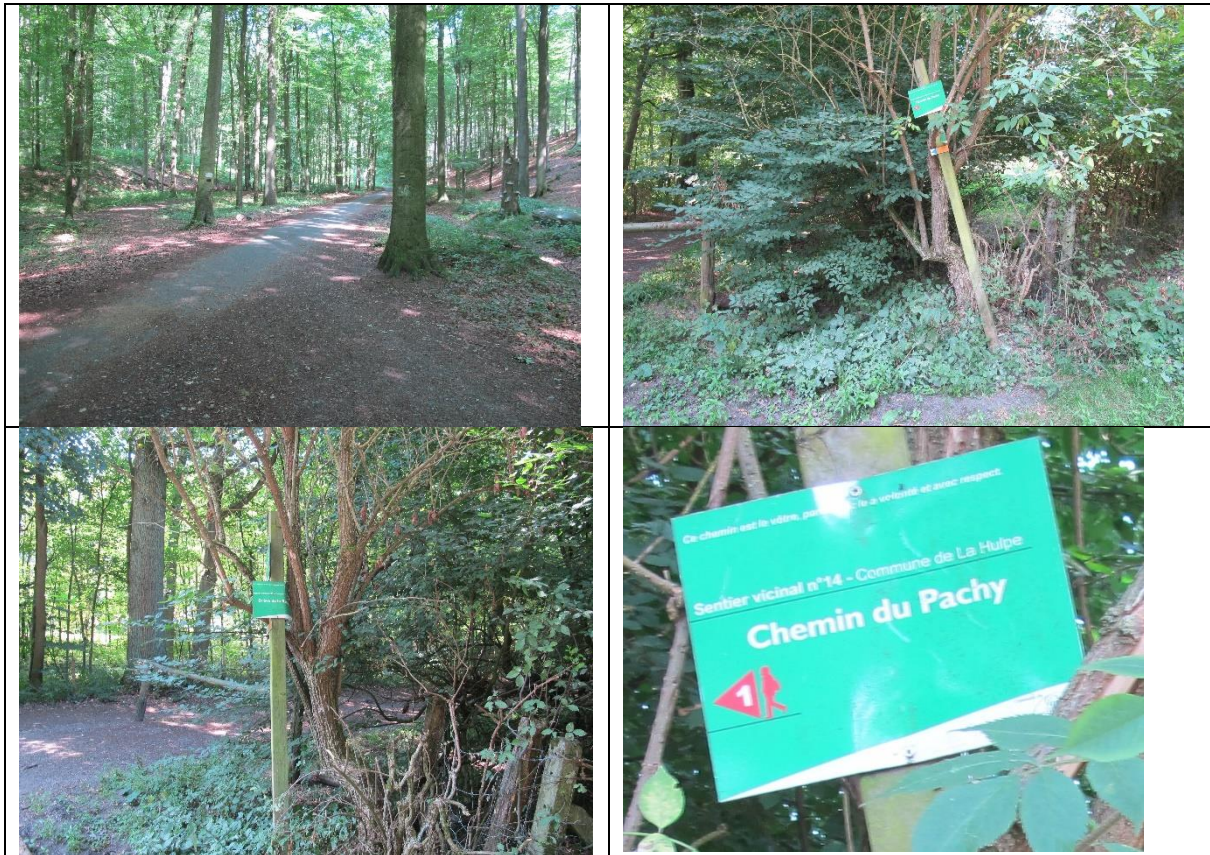
- ✗ Absence de signalétique Forêt de Soignes au départ des chemins et aux carrefours

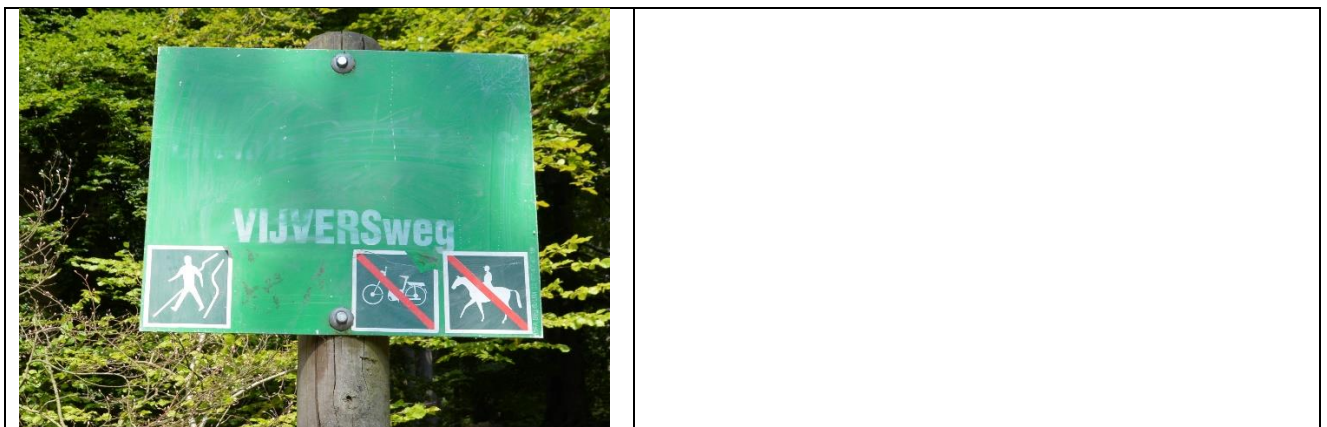
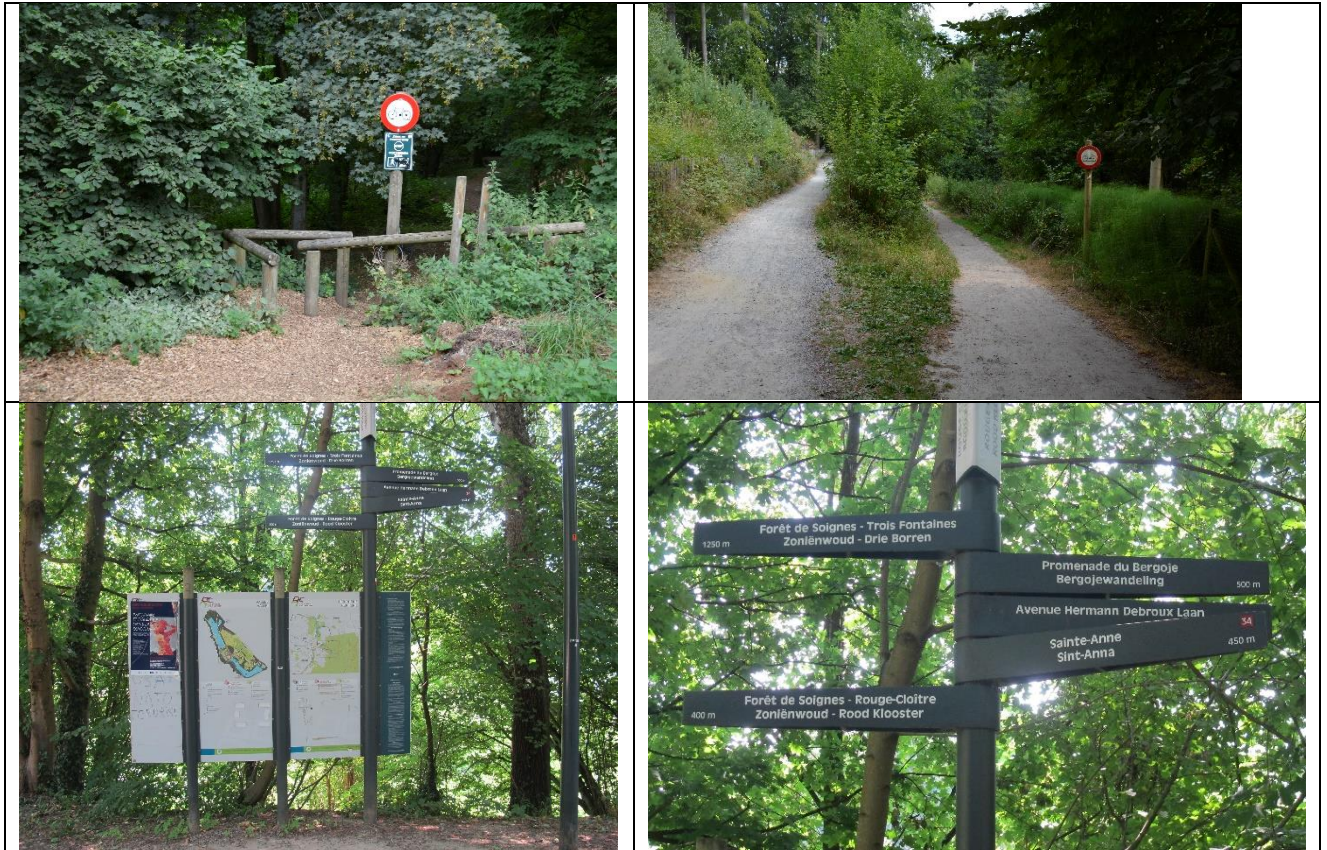
4.1.4. Rouge-Cloître

Partie forêt de Soignes bruxelloise :

- ✓ Le chemin des Etangs porte un nom et est renseigné (C'est le seul)
- ✗ Conflit linguistique ? Le nom en français est effacé
- ✗ Les autres chemins n'ont pas de nom, aucune indication aux carrefours

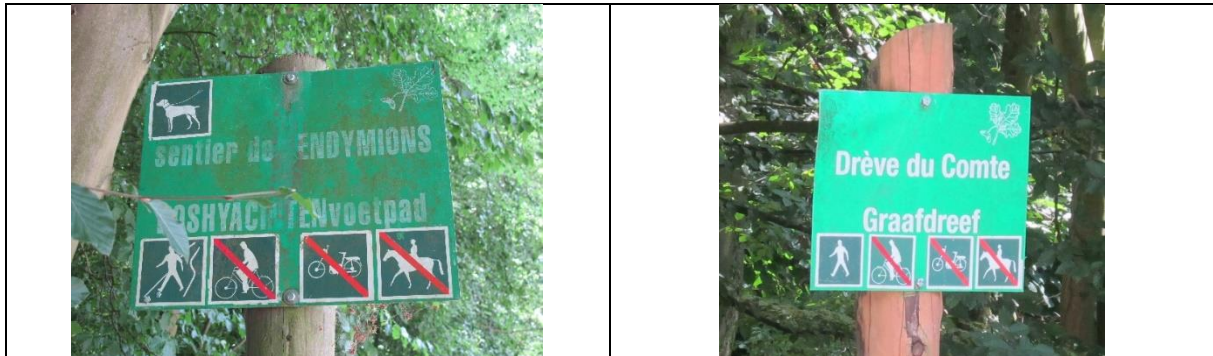
- ✓ Affichage systématique des « pictogrammes usagers » sur les plaques d'identification des chemins
- ✓ Bon contraste des pictogrammes, bonne durabilité des autocollants
- ✓ Interdit= barré rouge, facilement compréhensible
- ✗ Pictogramme d'obligation de rester dans les sentiers pas toujours évident à comprendre

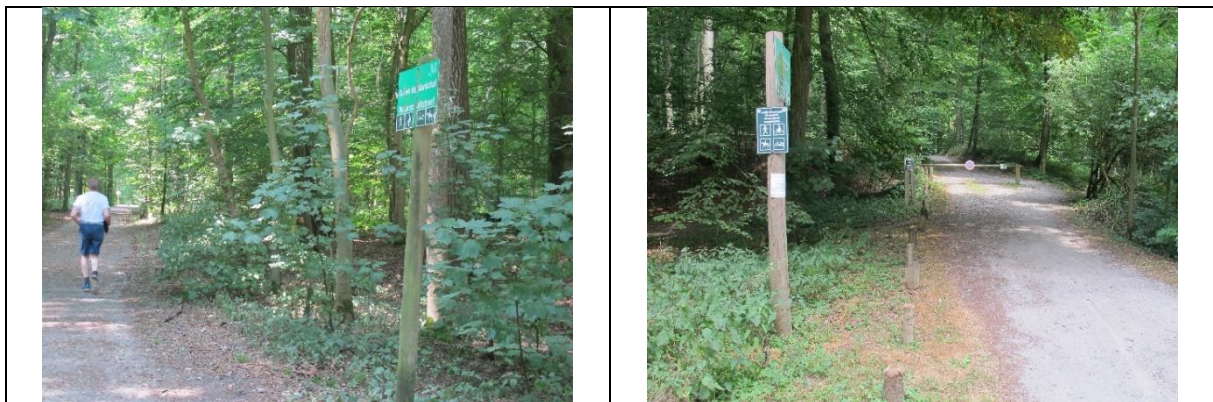
- ✗ Photo de gauche : Panneaux pas mis en évidence : position en hauteur et parallèle au sens du déplacement
- ✓ Photo de droite : Pictogrammes usagers mis en évidence : Répétition des pictogrammes à une meilleure hauteur et perpendiculairement au sens de déplacement

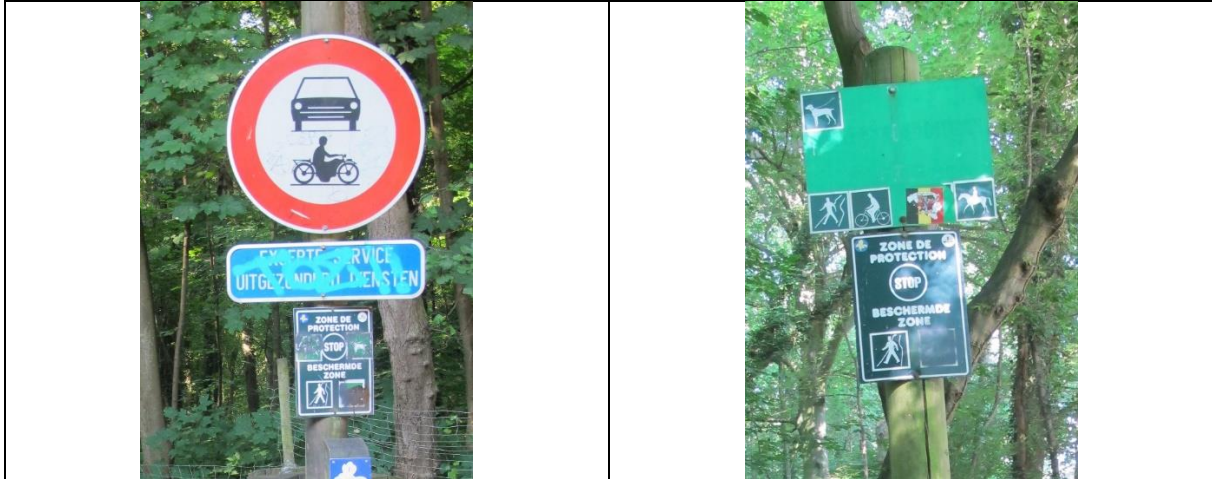
✘ Vandalisme, effacement de certains pictogrammes usagers

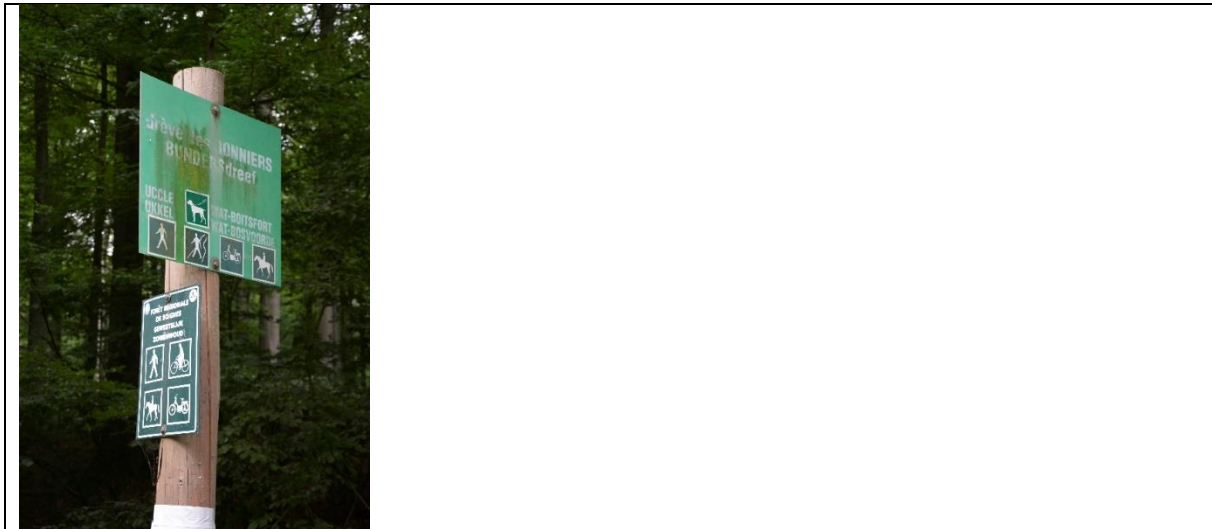
✘ Confusion possible : Chiens en laisse autorisée ou pas ? Piétons obligés de rester dans les chemins ou pas ? Cyclistes autorisés ou pas ? Quel panneau prévaut ?

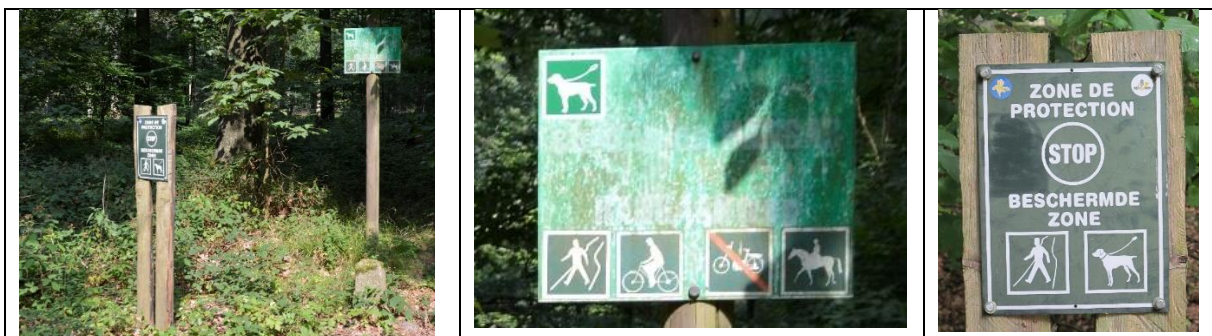
✘ Confusion possible : Cyclistes et cavaliers autorisés ou pas ? Quel panneau prévaut ?

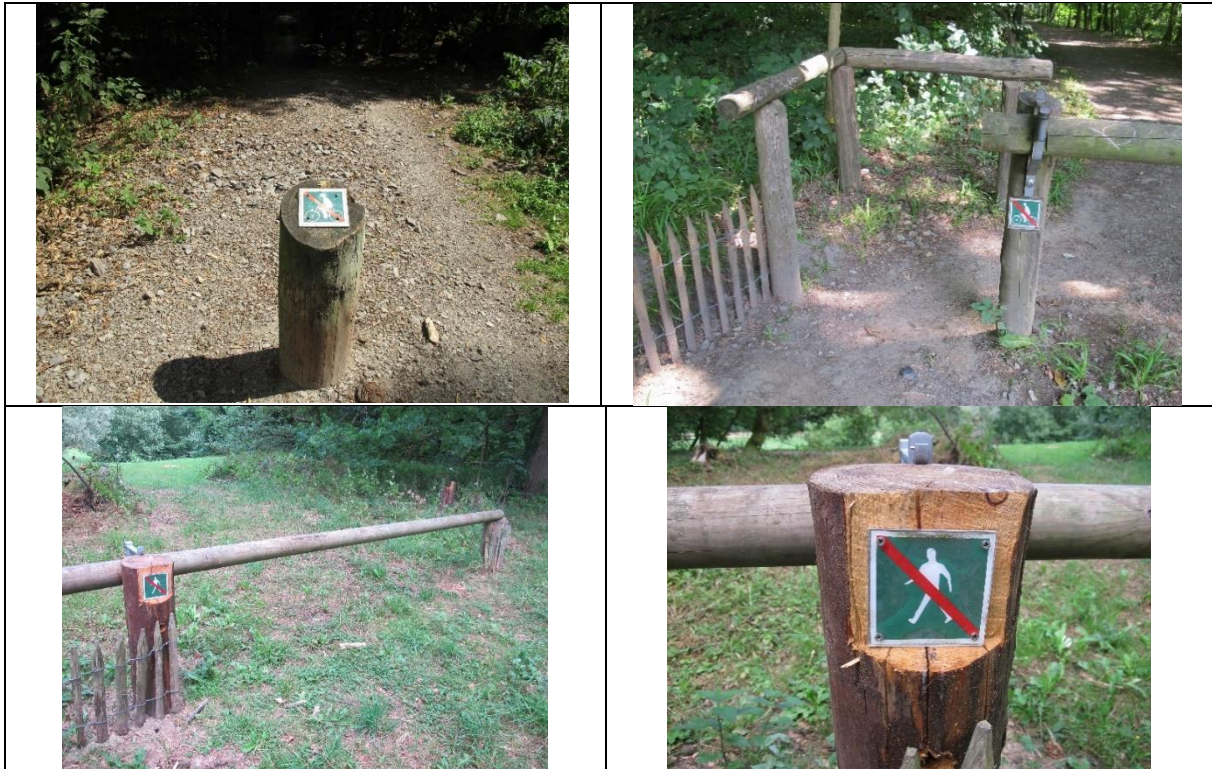
- ✓ Affichage des pictogrammes à une hauteur appropriée aux utilisateurs
- ✗ Pictogrammes trop petits
- ✗ Potelet non réglementaire au milieu du chemin (trop bas, non contrasté)

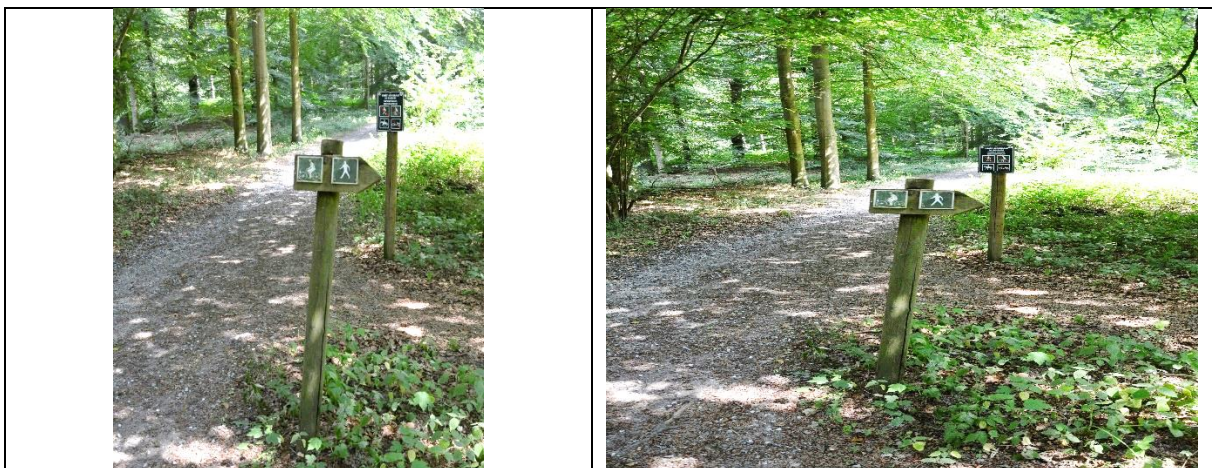
- ✓ Affichage des pictogrammes cyclistes et piétons à une hauteur appropriée à ces usagers (environ 120 cm)
- ✗ Pictogrammes trop petits
 - pour les cyclistes et cavaliers (non adapté à la vitesse de l'utilisateur)
 - parce qu'ils sont positionnés à un endroit inattendu
 - parce qu'ils sont seuls et pas intégrés à un panneau plus grand
- ✗ Contraste insuffisant des pictogrammes avec l'environnement

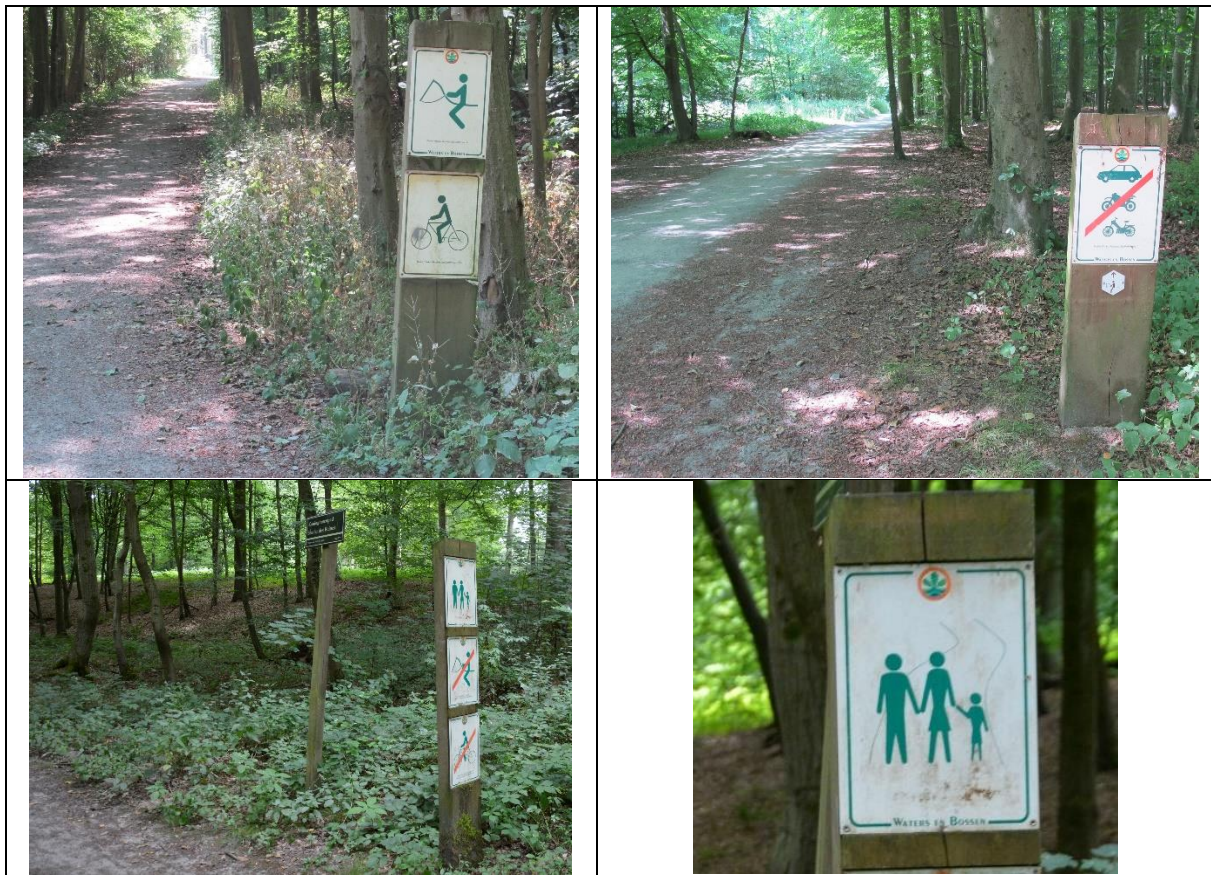
- ✓ Bon contraste du panneau blanc avec l'environnement de la forêt
- ✓ Bon contraste du pictogramme sur le fond
- ✓ Taille des pictogrammes
- ✓ Affichage perpendiculaire au sens de déplacement
- ✓ Hauteur d'affichage appropriée (max 160 cm)
