## 10. KWALITEIT VAN HET LEIDINGWATER

Waar komt ons leidingwater vandaan? Hoe wordt het gecontroleerd? Is het leidingwater in het Brussels Gewest van goede kwaliteit? In deze factsheet vindt u antwoorden op al deze vragen.

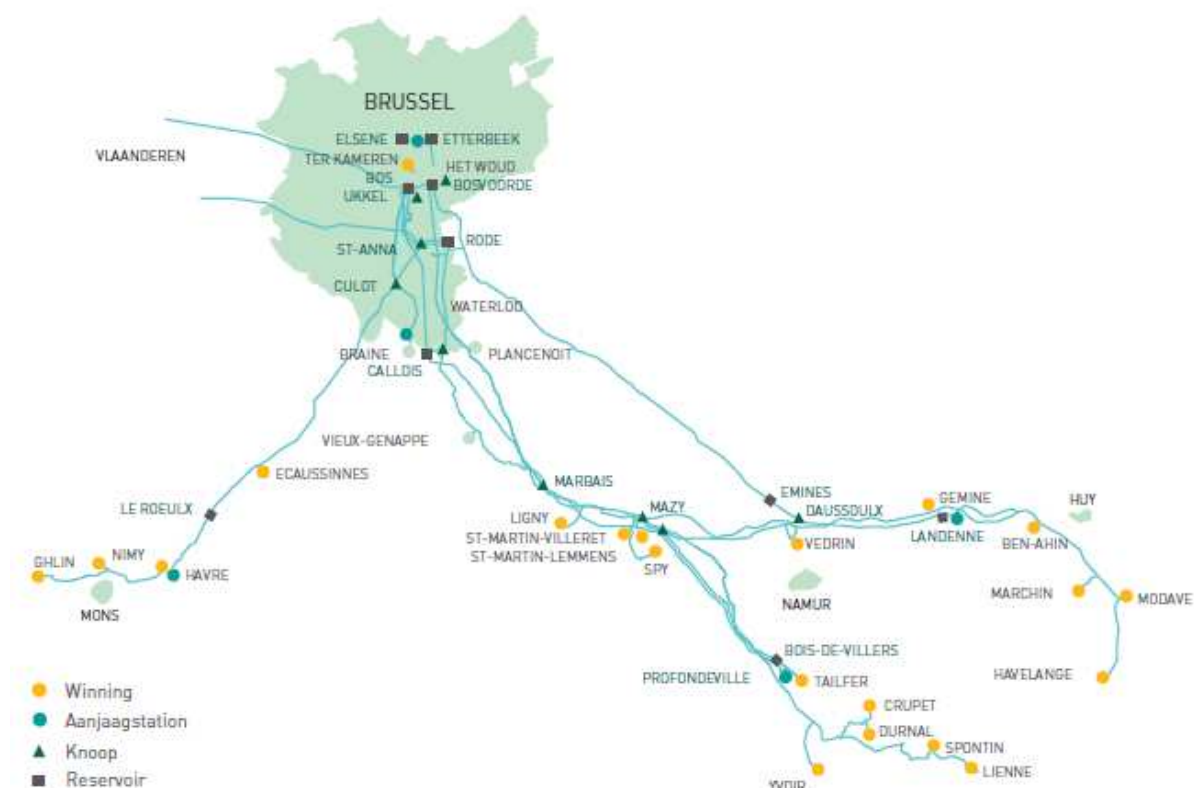
#### Figuur 10.1: Overzicht van de hoofdaanvoerlijnen van VIVAQUA

De waterproductie, -levering en -distributie<sup>1</sup> worden verzekerd door de intercommunale VIVAQUA van 27 grote sites verspreid over 5 provincies (Bron: VIVAQUA, informatiefiche betreffende het aanvoernet, 2012).

Het meeste water wordt opgevangen in het Waalse Gewest (gemiddeld 97%). De resterende 3% wordt rechtstreeks in het Brussels Gewest gewonnen, meer bepaald in de waterwinningsgebieden van het Ter Kamerenbos en het Zoniënwoud.

Deze laatste vangen het water op uit de waterlaag van de Brusseliaan-zanden gewonnen door middel van een draineergalerij in het Zoniënwoud en van bronbuizen in het Ter Kamerenbos. Deze winningen werden respectievelijk in 1873 en in 1930-31 gegraven (Bron: VIVAQUA, informatiefiche over de winningen in het Brusseliaan zand, 2012). De productiecapaciteit van deze twee winningsgebieden samen bedraagt 6600 m<sup>3</sup>/dag.

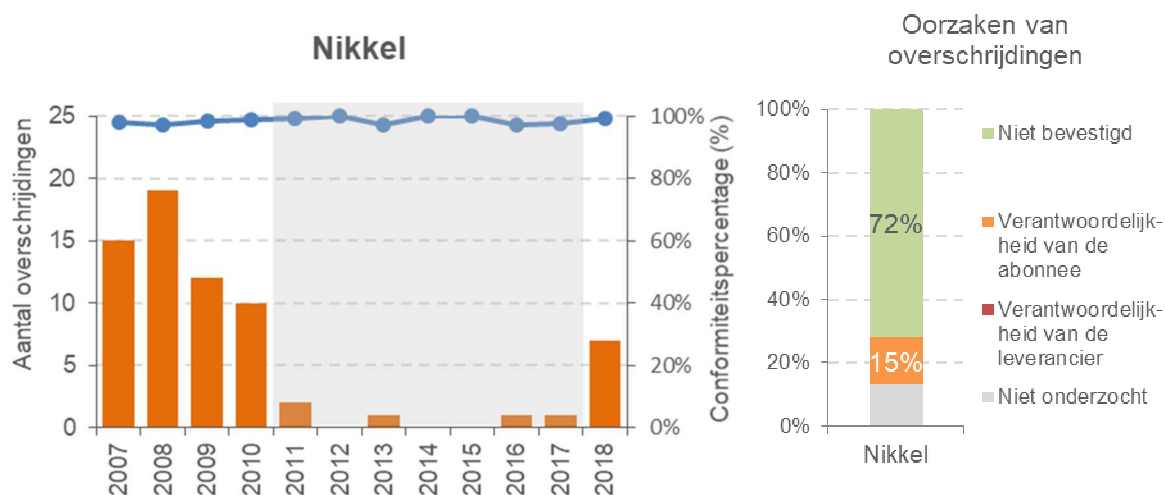
**Figuur 10.13: Evolutie van het aantal niet-conforme analyses, van de conformiteitspercentage en oorzaken van overschrijdingen voor nikkel (2007-2018)**

Net als voor lood moet de meerjarige evolutie van de overschrijdingen voor nikkel worden gerelativeerd ten opzichte van het totale aantal analyses. De frequentie van de analyse van deze twee parameters is bijna gelijk of identiek. Aangezien het aantal analyses tussen 2011 en 2017 aanzienlijk lager was, zijn de overschrijdingen in deze periode dus ondervertegenwoordigd (zie de grijze zone in bovenstaande grafiek). **Het abnormaal lage aantal overschrijdingen tussen 2011 en 2017 mag daarom niet als een verbetering worden geïnterpreteerd.**

De bewezen overschrijdingen waren allemaal te wijten aan de privé-installatie van de abonnee (15%). Nikkel is doorgaans afkomstig van een migratie van materiaal van bemonsterde kranen, of van corrosie van de leidingen en kranen van de installatie.

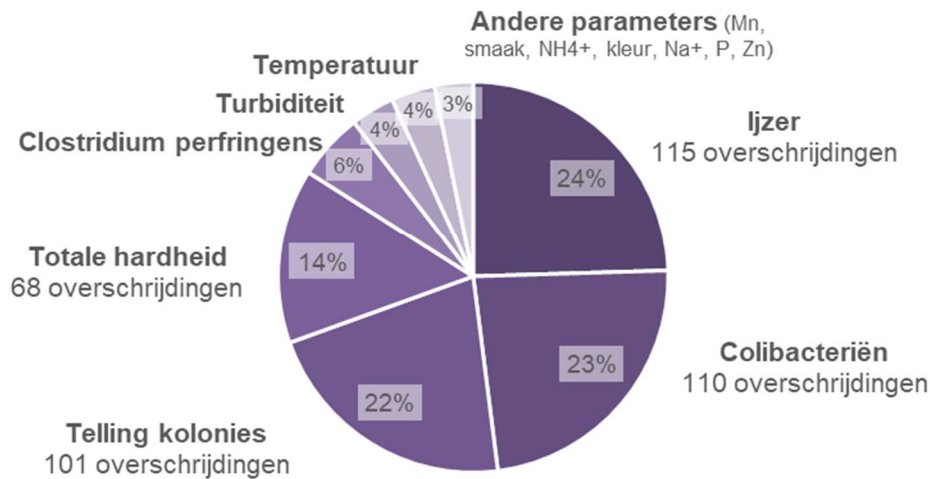
##### **Figuur 10.15: Gecumuleerde overschrijdingen voor de indicator- en aanvullende parameters (2007-2018)**

**Meer dan ¾ van de overschrijdingen van de aanwijzende en aanvullende parameters zijn toe te schrijven aan vier substanties: ijzer, coliforme bacteriën, kolonietellingen en, in mindere mate, de totale hardheid. Ze overschrijden de normen elk jaar.**

De bijdrage van kolonietellingen wordt ongetwijfeld onderschat, want voor deze parameter worden pas sinds 2014 overschrijdingen geteld.

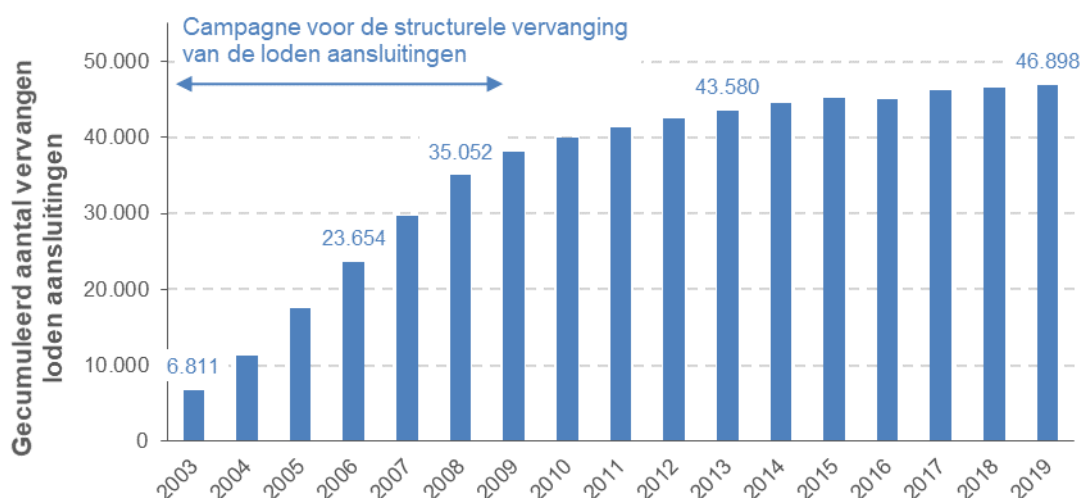
**Figuur 10.21: Vordering van de vervanging van loden aansluitingen in het drinkwatervoorzieningsnet (2003-2019)**

In de loop van dit programma werden gemiddeld 6 000 aansluitingen per jaar vervangen. De verwijdering van lood gaat door voor de overgebleven aansluitingen, maar in een langzamer tempo naarmate de tijd verstrijkt. In de afgelopen 5 jaar zijn gemiddeld ongeveer 500 aansluitingen per jaar vervangen. In totaal zijn er 46.898 aansluitingen aangepast sinds de start van het programma.
