## Résultats de la campagne de mesures sonores et vibratoires réalisée en mars 2019 dans le cadre du recours à l'article 10 de l'ordonnance bruit par des riverains de l'avenue de l'Arbre Ballon à Jette

### Note de synthèse

Bruxelles Environnement - avril 2019

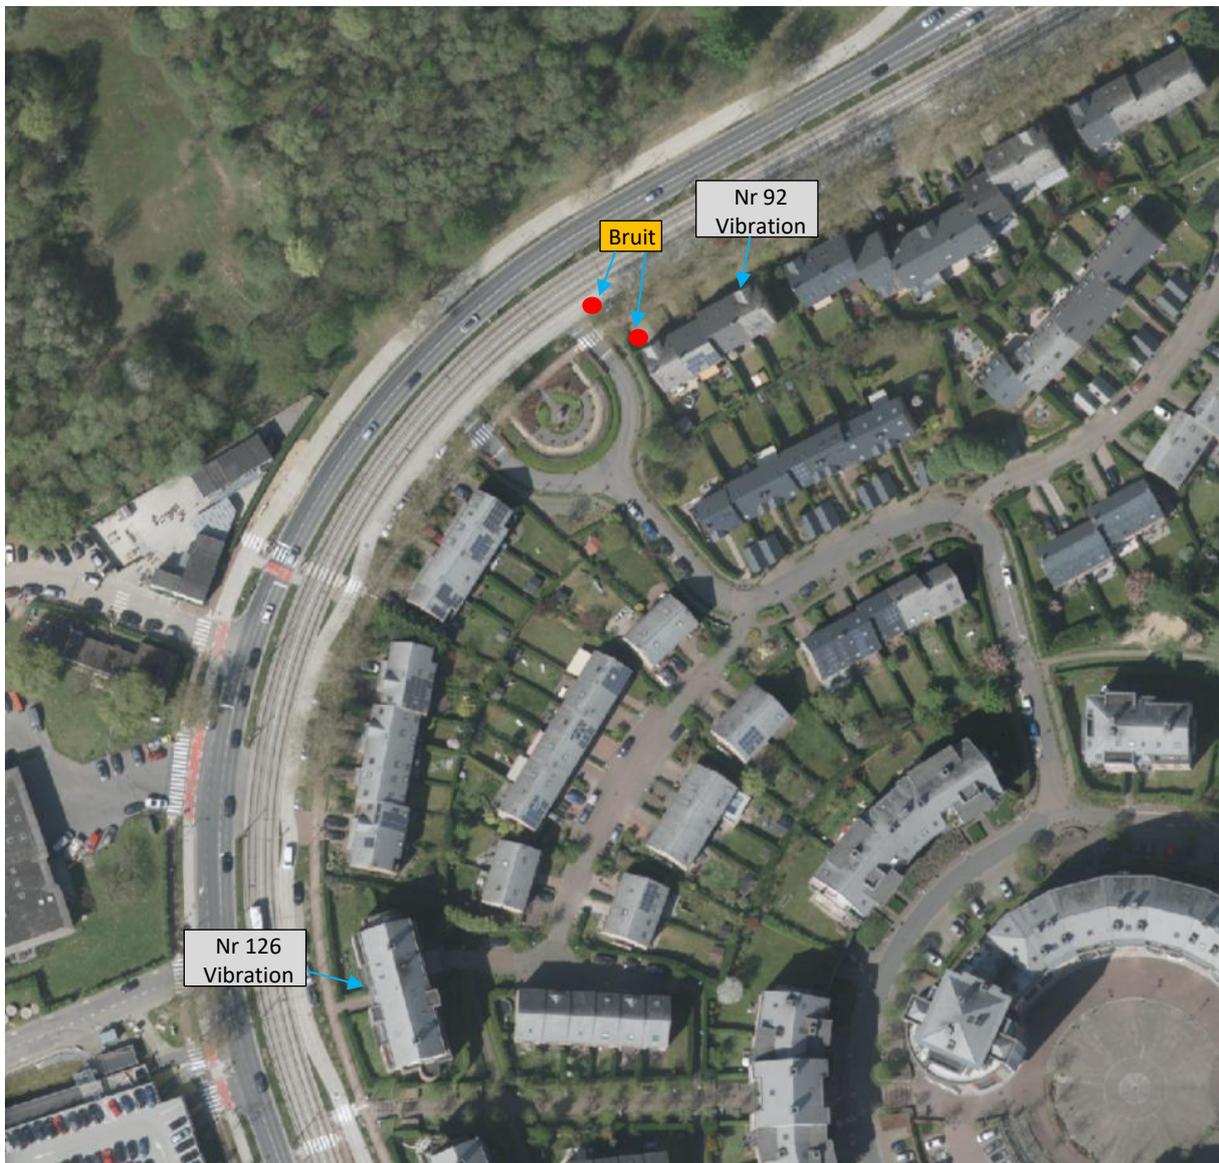
mesures vibratoires à l'intérieur des immeubles sis au n°92 et 126 de l'avenue de l'Arbre Ballon et 2 points de mesures acoustiques dans la zone de recul devant le n° 102 à proximité de la voirie.

Leur localisation est reprise sur la carte ci-dessous.

Pour les mesures acoustiques, le sonomètre a été placé dans l'alignement des façades à une distance approximative de 10 mètres du site propre. Un autre sonomètre, plus proche du site propre, était fixé à un panneau de signalisation à une distance d'environ 6 mètres de ce site. Il a été utilisé afin de caractériser et d'identifier au mieux les niveaux de bruit spécifique des trams et des bus. Ce point de mesure n'est donc pas repris dans le tableau de contrôle des valeurs acoustiques.

Pour les vibrations, les accéléromètres étaient placés au n°92 au 1<sup>er</sup> étage au milieu de planché dans une chambre et en milieu de planché dans une salle de bain. Au n°126 ils étaient placés au milieu de planché d'une chambre et sur le rebord de fenêtre de la même pièce.
